RAPORT DE INVESTIGARE

privind incidentul feroviar produs la data de 16.04.2024, pe raza de activitate a Sucursalei Regionale CF Constanța, secția de circulație Ciulnița – Fetești, în stația CFR Jegălia, prin lovirea contragreutății de compensare a stâlpului LC SH 59 situat la km.127+800, de către ușa vagonului nr.61538487004-9, din compunerea trenului de călători nr.1887 aparținând operatorului de transport feroviar de călători SNTFC „CFR Călători” SA

Ediție finală
03.07.2024

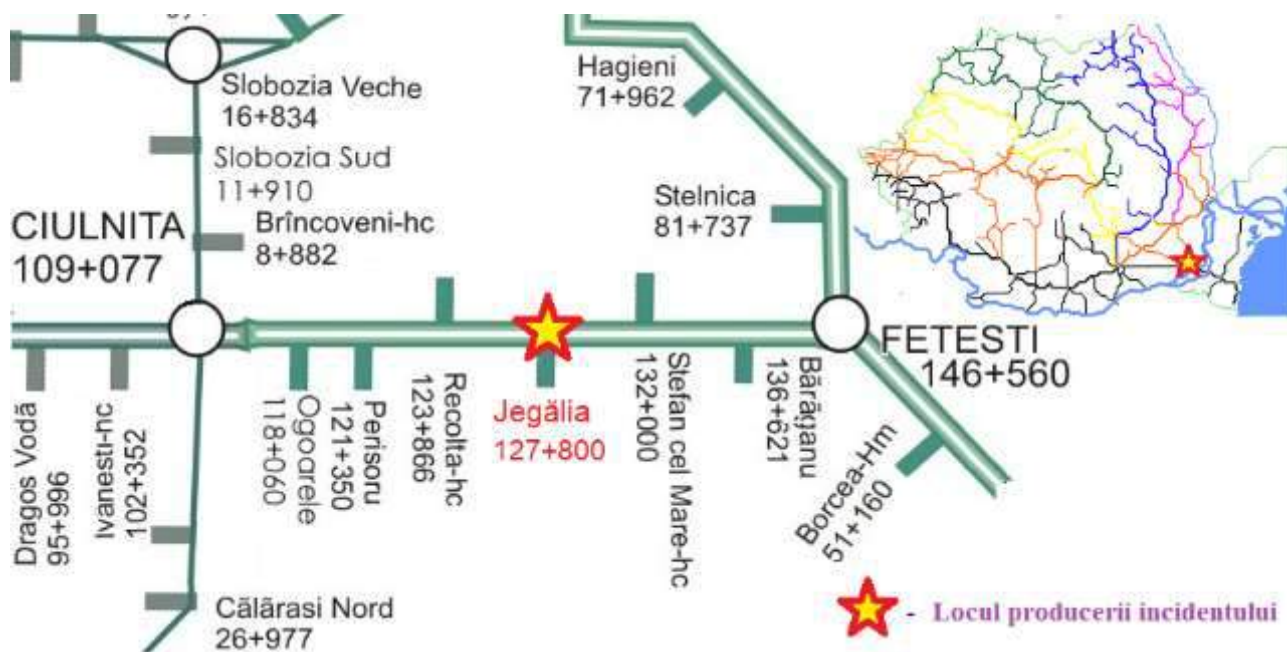
Figura nr.1 Locul producerii incidentului feroviar

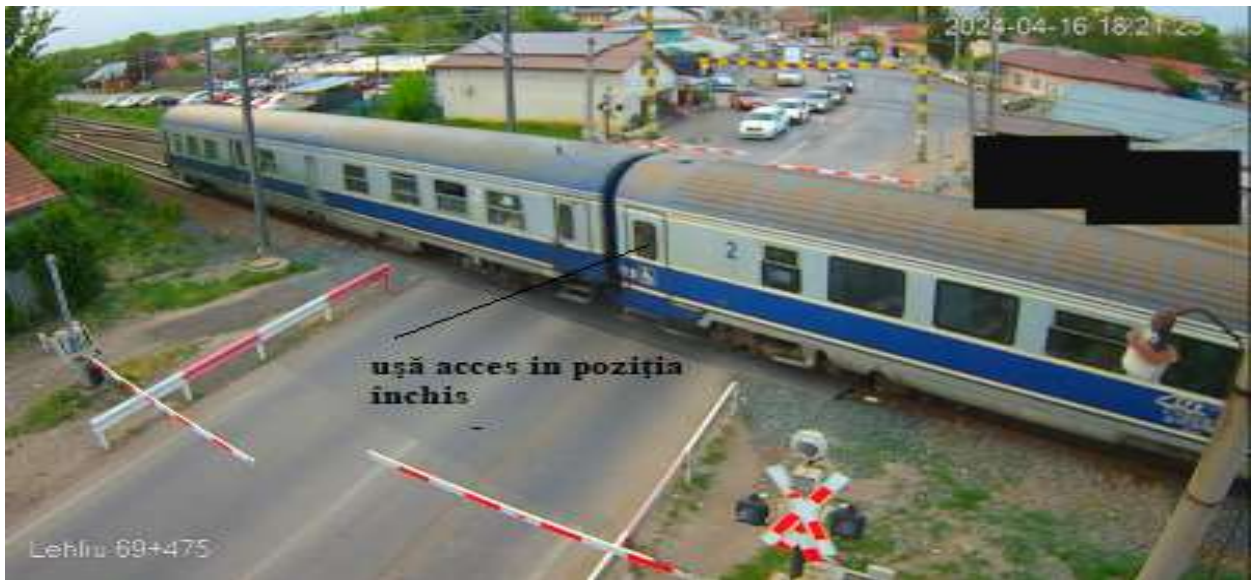
- la trecerea la nivel cu calea ferată de la km 69+475 situată în incinta stației CFR Lehliu la vagonul nr.61538487004-9 (al treilea vagon de la siguranța trenului), a doua ușă de acces în vagon pe partea dreaptă în sensul de deplasare al trenului era în poziția „închis” (Foto nr.1);

Foto nr.1 Trecerea la nivel cu cale ferată la km 69+475 stația CFR Lehliu

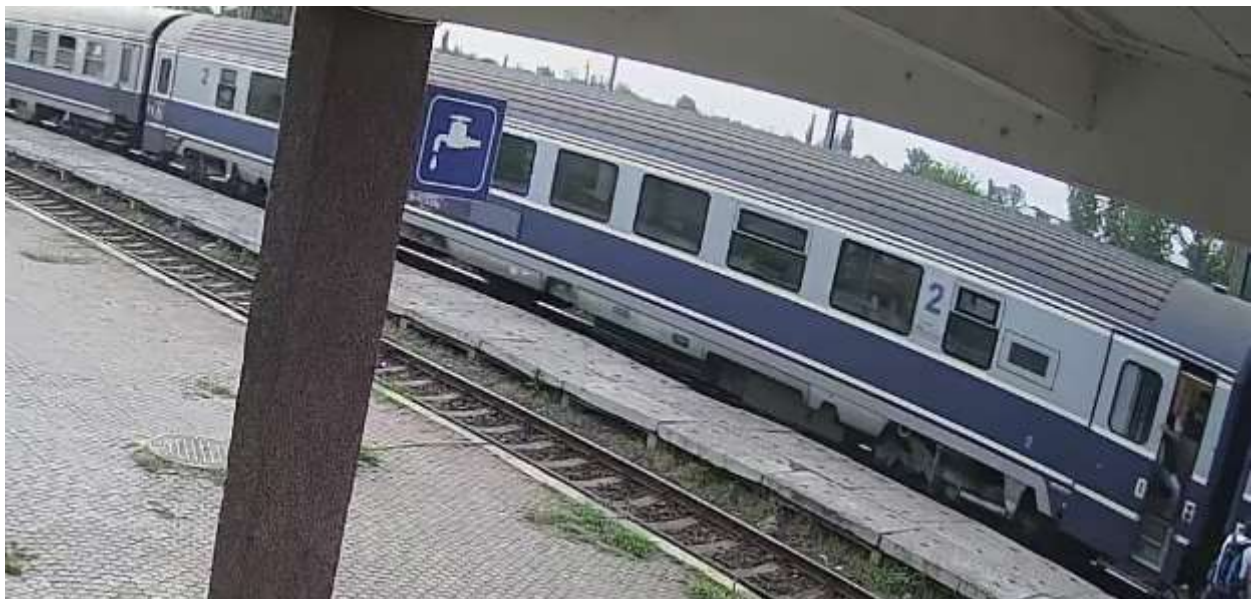
- la sosirea trenului IR nr.1887 în stația CFR Ciulnița la vagonul nr.61538487004-9 prima ușă pe partea dreaptă în sensul de deplasare al trenului era în poziția „deschis” având o persoană postată în cadrul ușii, iar cea de a doua ușă de acces în vagon de pe partea dreaptă era în poziția „închis” (Foto nr.2);

Foto nr.2 Intrarea trenului IR1887 în stația CFR Ciulnița cap București

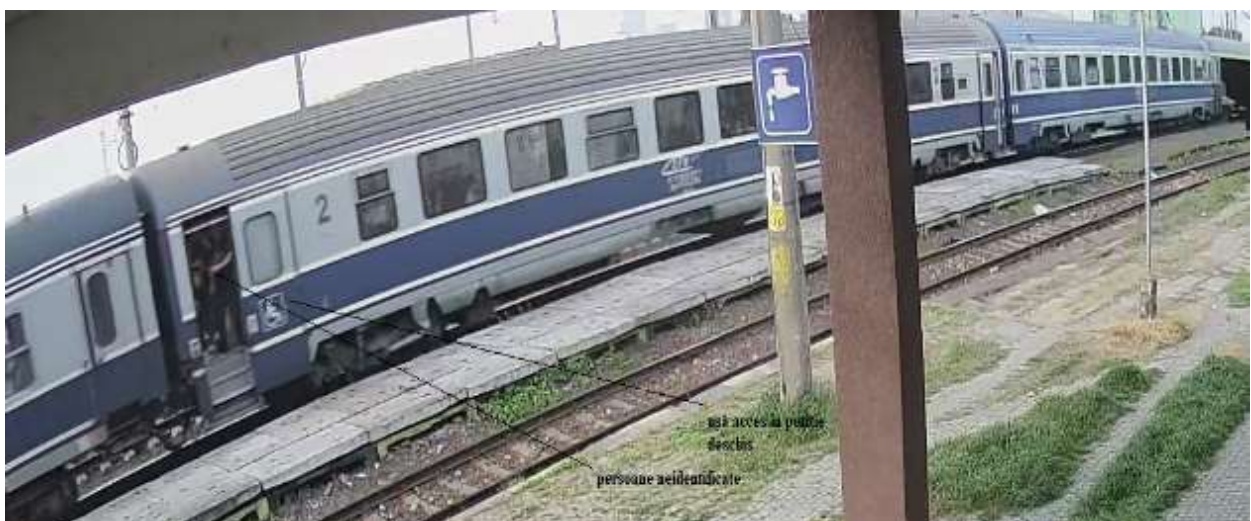
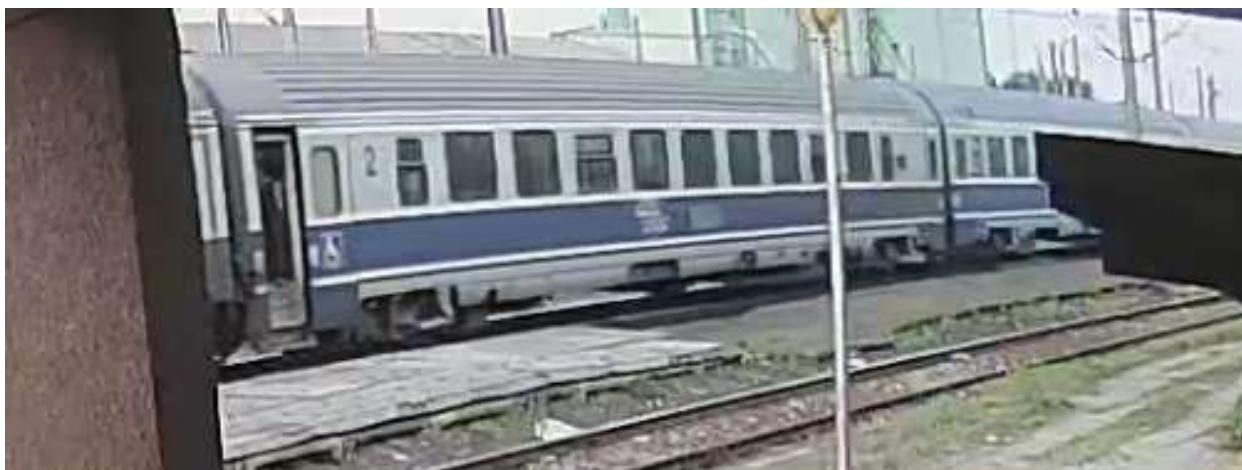
- la expedierea trenului IR nr.1887 din stația CFR Ciulnița la vagonul nr.61538487004-9 a doua ușă de acces în vagon pe partea dreaptă în sensul de deplasare al trenului a rămas în poziția „deschis” și prima ușă de acces în vagon pe partea dreaptă în sensul de deplasare al trenului este în poziția „închis” (Foto nr.3).Trenul IR nr.1887 s-a pus în mișcare având ambele uși de acces în poziția „deschis”, iar după depășirea vitezei de 5km/h, se observă că prima ușă de acces în sensul de deplasare al trenului se închide iar cea de-a doua ușă de acces rămâne în poziția „deschis”;

- persoane neidentificate poziționate în dreptul celei de-a doua uși de acces în vagon pe partea dreapta în sensul de deplasare al trenului care continuă să rămână acolo și după ce trenul este expedit din stația CFR Ciulnița (Foto nr.4);

Foto nr.3 si 4 Expedierea trenului IR1887 din stația CFR Ciulnița cap Constanța

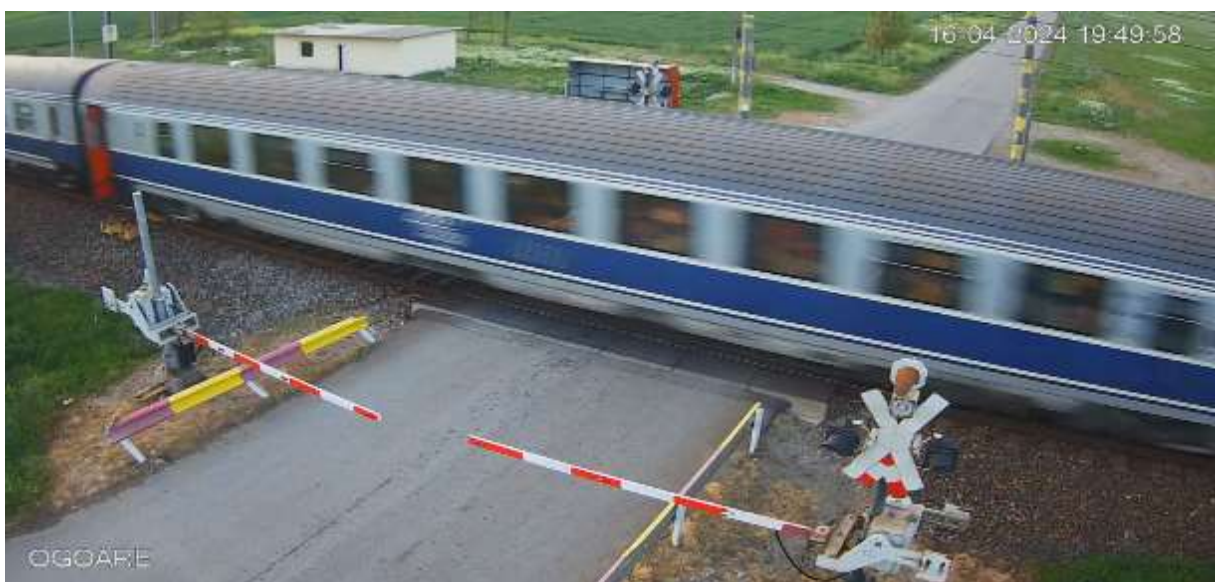
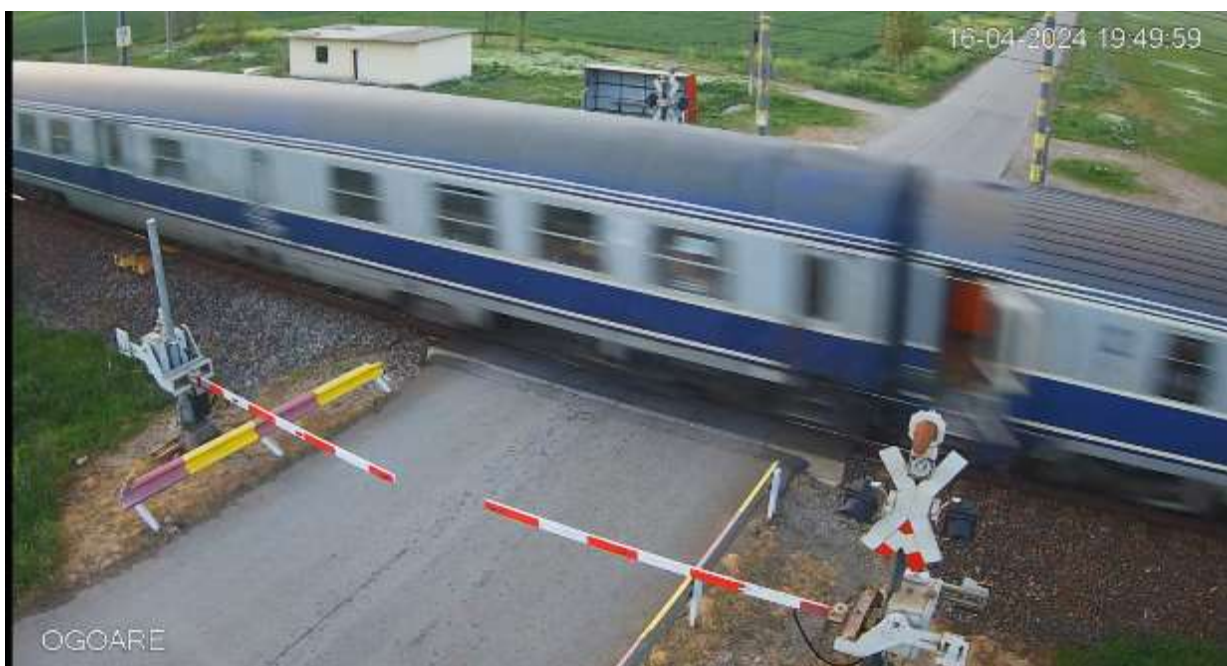
- la trecerea la nivel cu calea ferată la km 118+124 între stația CFR Ciulnița și halta de mișcare Perișoru, la vagonul nr.61538487004-9 (al treilea vagon de la siguranța trenului) cea de-a doua ușă de acces în vagon pe partea dreaptă în sensul de deplasare al trenului este deschisă fiind poziționată aproximativ perpendicular pe axa căii (Foto nr.5 și 6).

Foto nr.5 si 6 Trecerea la nivel cu cale ferată la km 118+124 între stația CFR Ciulnița și Hm Perișoru

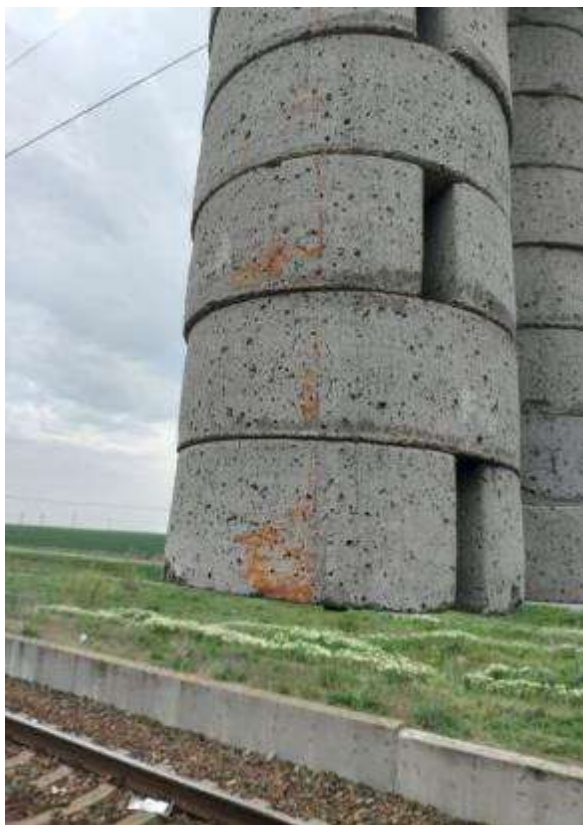
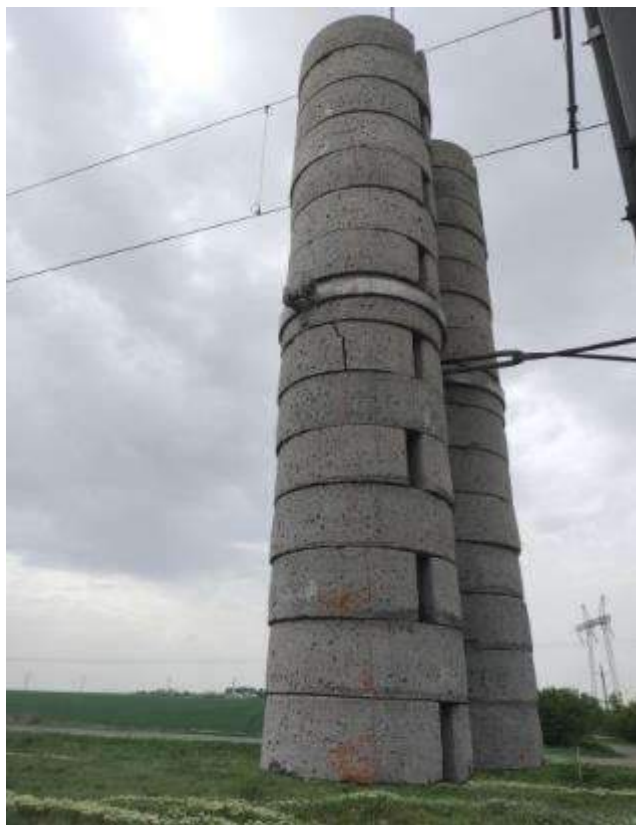
La verificarea pe teren, efectuată cu drezina pantograf nr.044 de către personal specializat de la Districtul LC ELF Ciulnița, s-a constatat la km 127 + 800, la ieșirea din stația CFR Jegălia – cap Y, contragreutatea de compensare a stâlpului LC SH59 cu urme de vopsea de culoare portocaliu.

Foto nr.7 și 8 Urme de vopsea pe contragreutatea de compensare a stâlpului LC SH 59

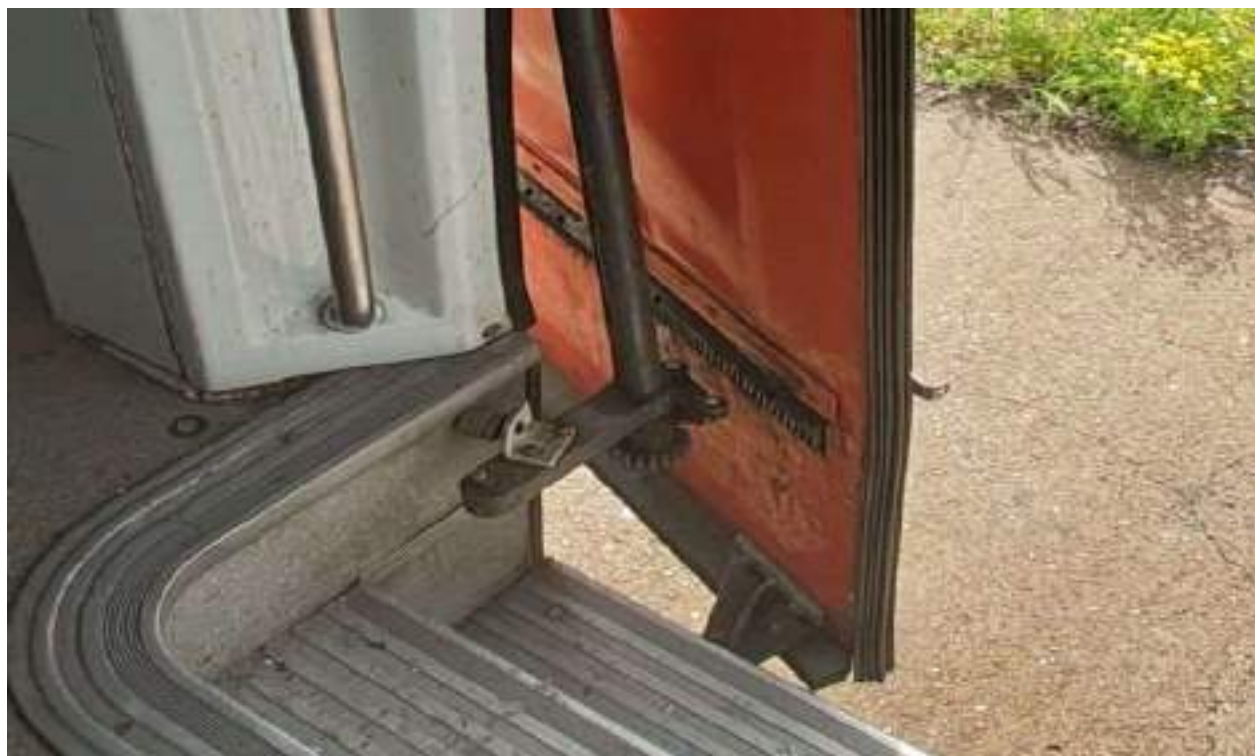
- brațul de ghidare superior era în stare bună;
- suportul de prindere al pivotului de la bara stabilizatoare a părții superioare era deformat;
- bara stabilizatoare era deformată la partea superioară și inferioară;

Foto nr.9 Bară stabilizatoare deformată și sărita de pe șina de ghidare la partea inferioară a ușii ca urmare a lovirii contragreutății stâlpului

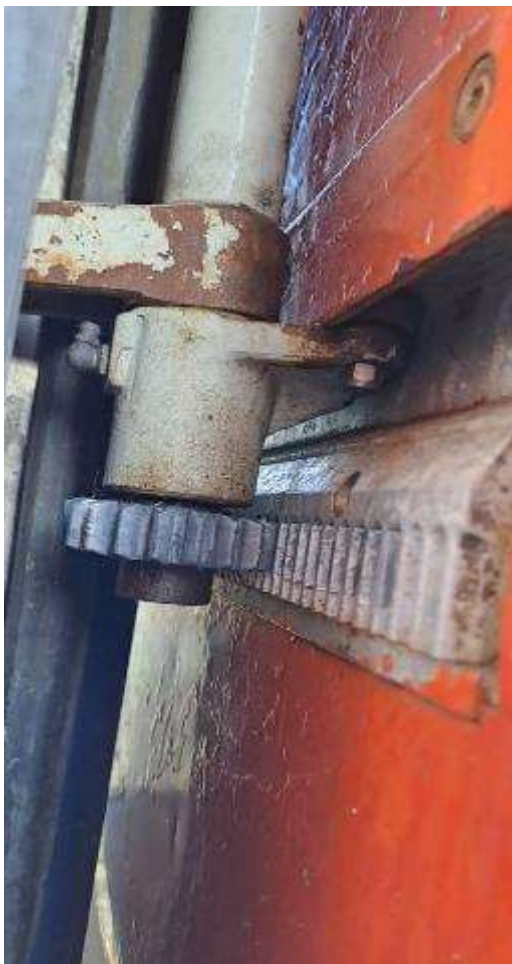
Foto nr.10 Poziția corespunzătoare a barei stabilizatoare pe șina de ghidare la partea inferioară a ușii

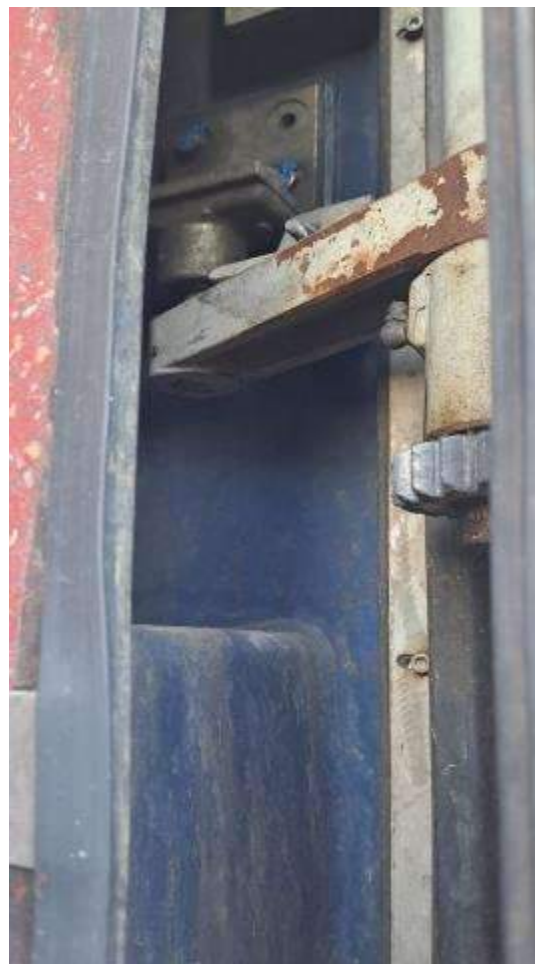
Foto nr.11 Poziția corespunzătoare a pivotului barei stabilizatoare la partea inferioară a ușii

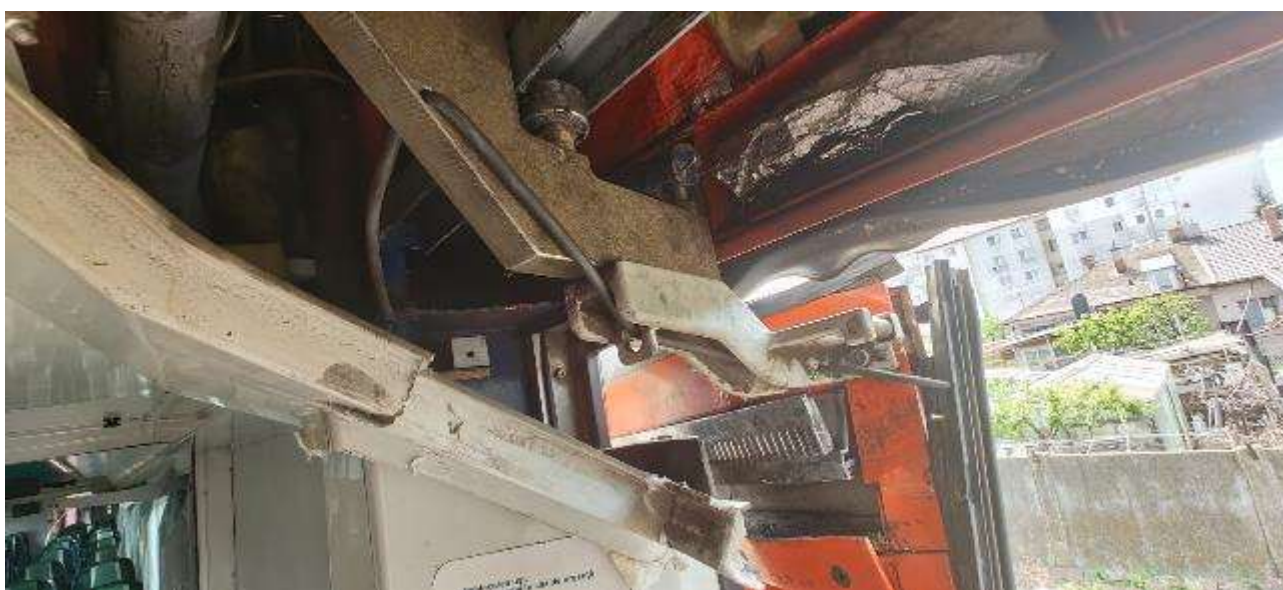
- sistemul de ghidare la partea superioară al ușii era deformat;
- axul vertical de ghidare al ușii de acces era sărit din suportul de prindere;
- sistemul de susținere la partea inferioară al ușii era deformat;
- rola de ghidare la partea inferioară a ușii era sărită de pe șina de ghidare;
- sistemul de închidere și înzăvorâre al ușii era deformat;
- geamul ușii de acces a vagonului era lipsă;

Foto nr.12 Sisteme de susținere și de ghidare deformată la partea superioară a ușii ca urmare a lovirii contragreutății stâlpului

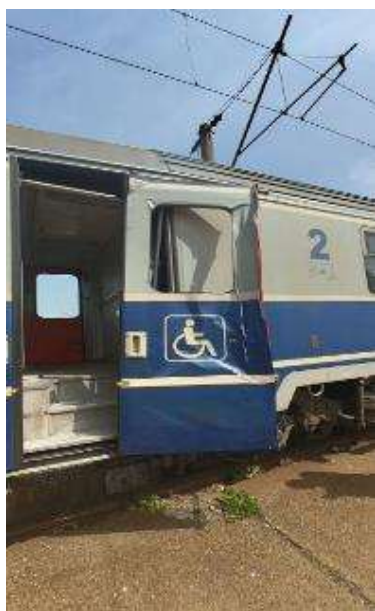
- fața interioară a ușii era deformată prin cutarea tablei pe 80% din suprafață;
- fața exterioară a ușii era deformată prin cutarea tablei pe 80% din suprafață;

Foto nr.13 Fața exterioară ușă acces vagon deformată

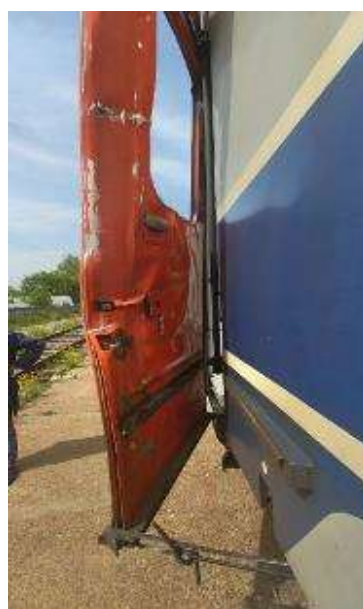
Foto nr.14 Urme de lovire pe partea interioară a ușii
