AGENȚIA DE INVESTIGARE FERROVIARĂ ROMÂNĂ - AGIFER

## RAPORT DE INVESTIGARE

**privind incidentul feroviar produs în circulația trenului de călători nr.9214, la data de 30.05.2025, pe raza de activitate a Sucursalei Regionale CF București, pe secția de circulație Chitila – Golești, între halta de mișcare Mătășaru și stația CFR Găești**

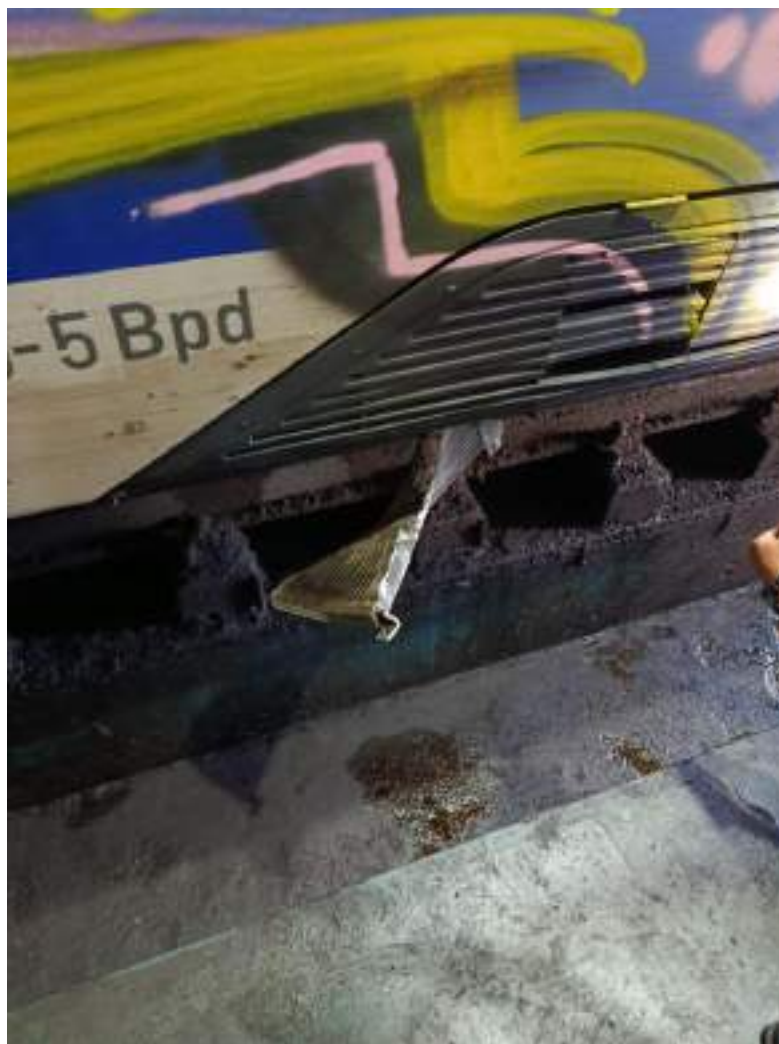
În prima stație cu oprire, respectiv în stația CFR Titu, mecanicul s-a deplasat la AM 2120 și a constatat că radiatorul hidrostă de la MD1 era desprins. Radiatorul hidrostă era desprins și susținut (atârând) doar în furtunurile de alimentare, ieșind aproximativ 10 cm la partea inferioară, sub șorțul de protecție. Mecanicul a considerat că radiatorul e susținut de șorțul de protecție și furtunurile de alimentare și a continuat mersul.

Foto nr.1: Radiatorul hidrostat desprins

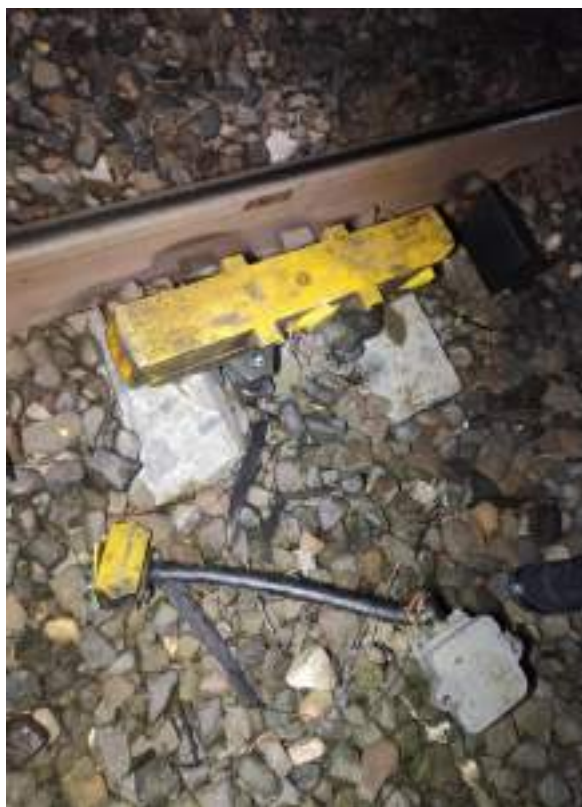
Foto nr.2: Inductor de 1000/2000 Hz aferent semnalului de intrare X al stației CFR Găești, având seria 345240/03

La verificare s-a constatat că acesta prezenta cutia de borne smulsă de la carcasa, iar carcasa era spartă la un capăt.

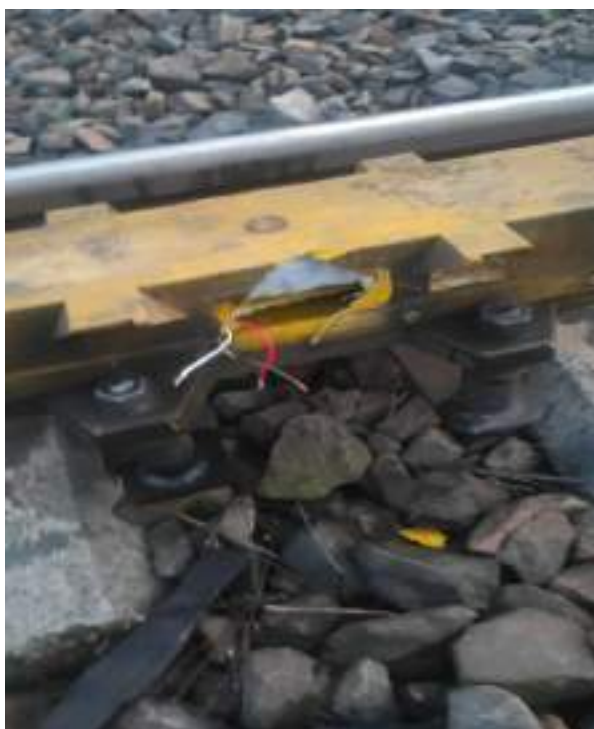
Foto nr.3: Inductor de 500Hz aferent semnalului de intrare X al stației CFR Găești, având seria 194644/02

La verificare s-a constatat că acesta prezenta cutia de borne sparta.

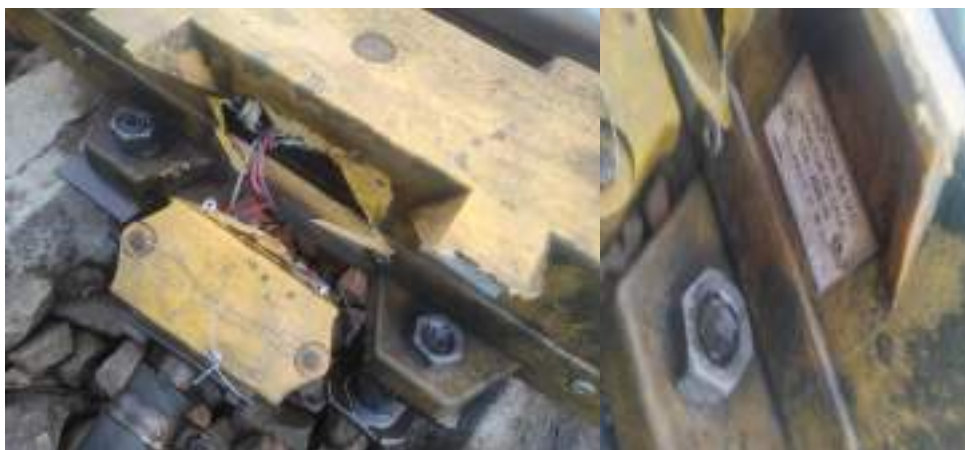
Foto nr.4: Inductor de 1000/2000Hz aferent semnalului prevestitor PrX al stației CFR Găești având seria 345556/03

La verificare s-a constatat că acesta prezenta cutia de borne smulsă de la carcasa, iar carcasa era spartă. Din verificările preliminare efectuate de administratorul infrastructurii feroviare a reieșit că distrugerea inductorilor s-a produs la trecerea trenului 9214.

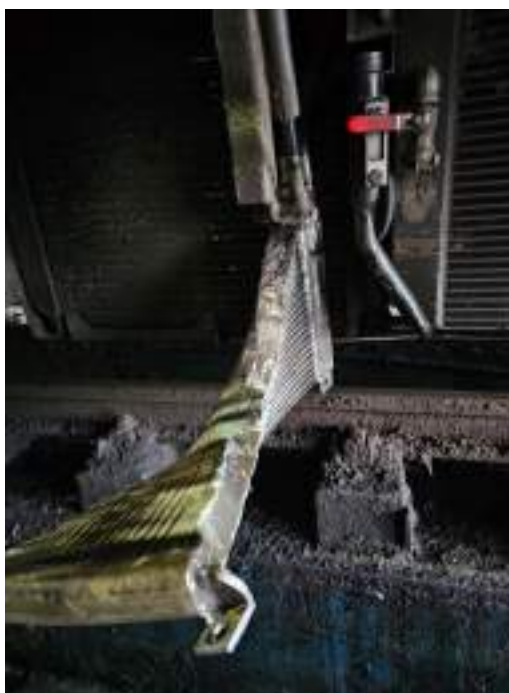
Foto nr.5 : Radiator răcire ulei hidrostat MD1 desprins din prinderi

- radiator răcire ulei hidrostat MD1 (post 1 dreapta) desprins din prinderi susținut doar de furtunurile de alimentare (tur – retur);

- șorțul era lovit în partea inferioară;

- radiatorul răcire apă este lovit proaspăt ca urmare a desprinderii radiatorului hidrostat.

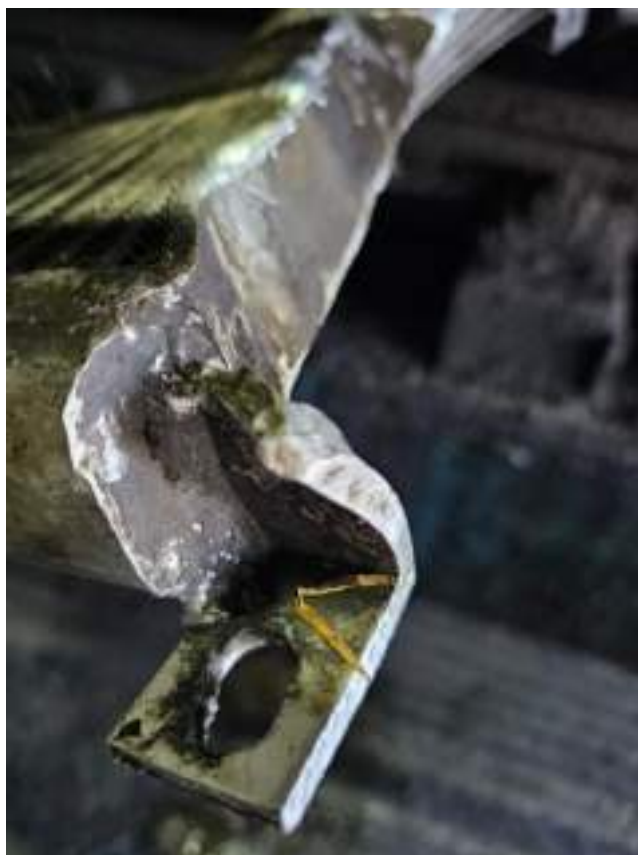
Foto nr.6 : Ureche prindere dreapta jos

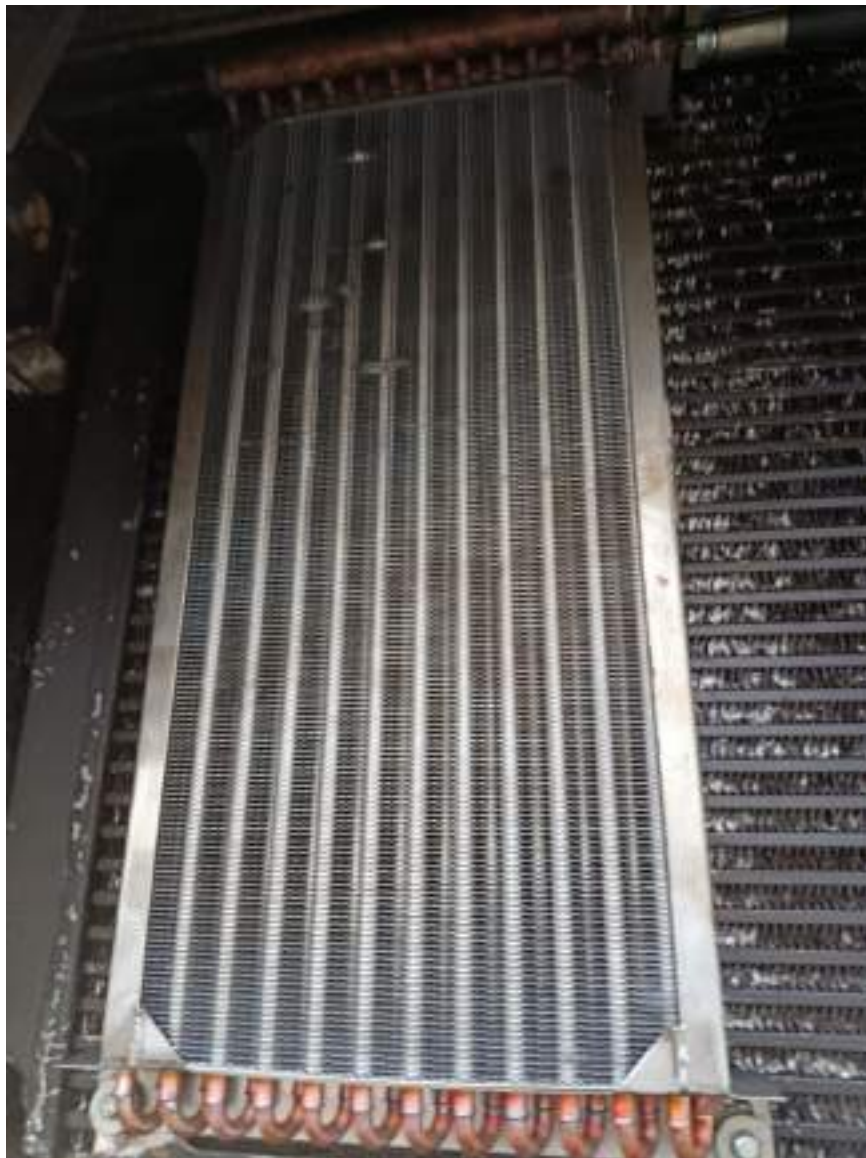
Radiatorul de răcire ulei hidrostat este prins prin 4 șuruburi de suportul montat pe automotor.

Conform celor constatate la data de 02.06.2025 la Automotorul Desiro SR 20 D cu numărul 2120 în Depoul București Călători – Remiza Automotoare, rezultă că din cele 4 puncte de fixare a radiatorului de răcire ulei hidrostatisat MD 1 (4 șuruburi), două nu erau active deoarece s-a constatat lipsa șuruburilor de fixare (stânga jos și stânga sus) iar în partea dreaptă sus prinderea era asigurată improvizat cu o sârmă de aproximativ 2 mm în diametru. De asemenea, faptul că găurile filetate pentru șuruburile de fixare din stânga jos și stânga sus nu prezentau urme de lucru, arată că automotorul a circulat fără acestea o perioadă mai mare de timp.

Foto nr. 8: Mod prindere radiator răcire ulei hidrostatisat

În concluzie, în cadrul procesului de rulare al automotorului, urmare a solicitărilor la care sunt supuse șuruburile de fixare ale radiatorului hidrostat, din cauza trepidațiilor generate din cale în timpul rulării, în condițiile neasigurării fixării corespunzătoare cu șuruburi în 3 din cele 4 puncte de prindere (unul a fost prins cu sârmă), s-a produs desprinderea radiatorului și din cele 2 puncte de fixare active, acesta rămânând susținut doar de furtunurile de alimentare (tur – retur), fapt ce a condus la intrarea în „gabaritul pentru elemente ale instalațiilor feroviare”, producând lovirea a 3 inductori din cale.

SNTFC „CFR Călători” SA va stabili de urgență un plan de măsuri care să aibă în vedere verificarea tuturor automotoarelor DESIRO SR 20 D privind modul de prindere al radiatoarelor de apă, ulei și aer și modul de respectare a cerințelor Nomenclatorului de lucrări nr.DT5/1/36/21.01.2019 referitoare la prinderea acestor subansamble în vederea evitării unor incidente similare.
