## RAPORT DE INVESTIGARE

al incidentului feroviar produs pe raza de activitate a Sucursalei Regionale de Căi Ferate Craiova în data de 29.08.2024, pe distanța Olteni-Ciolpani, în circulația trenului de călători nr.9900, aparținând SNTFC „CFR Călători” SA, prin lovirea a 10 inductori de cale, de către un amortizor provenit de la locomotiva EA 397

*Raport final*  
15.07.2025

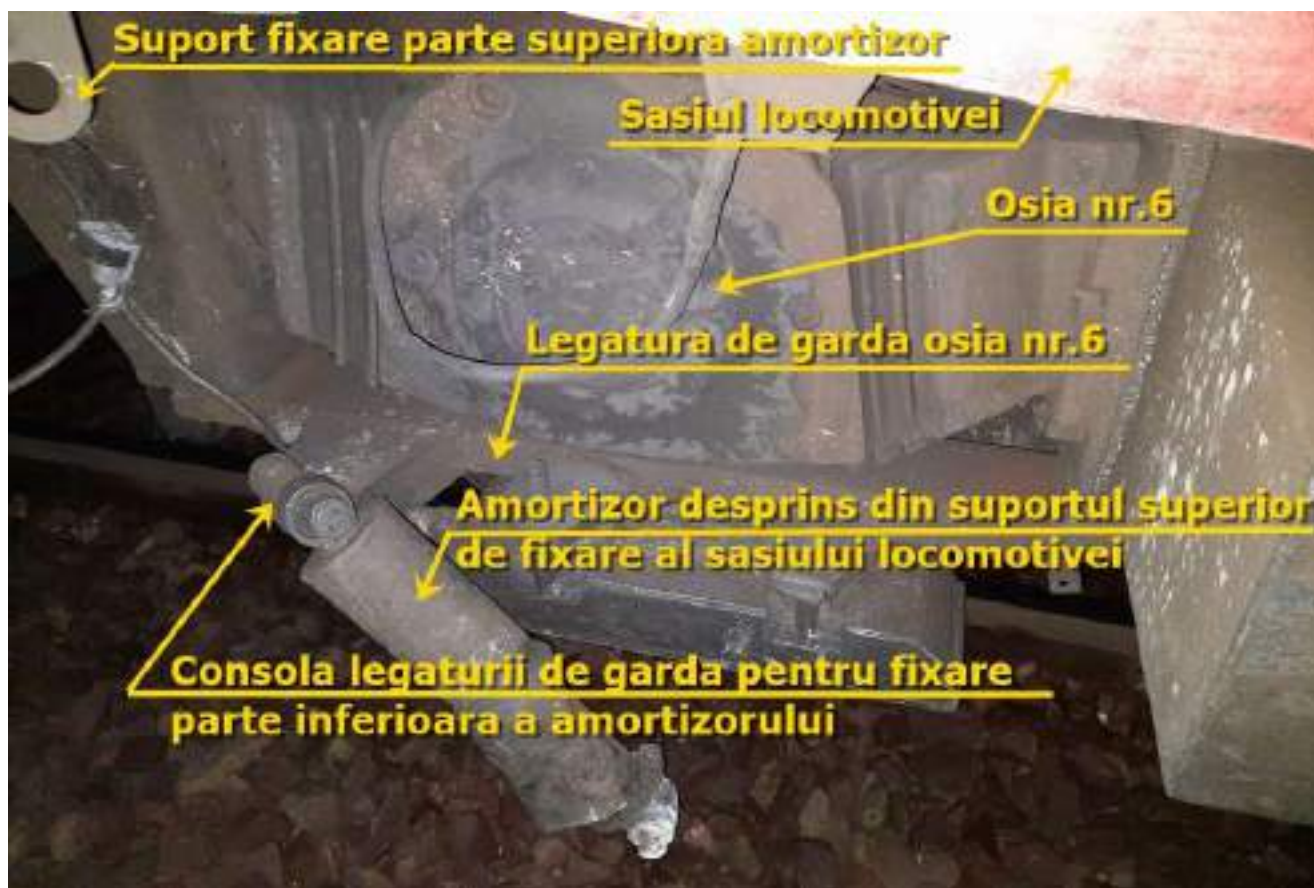
După plecarea din stația CFR Olteni în circulația pe firul I a trenului de călători nr.9900 în linie curentă Olteni – Gălățeni la locomotiva de remorcă a trenului EA 397 s-a produs desprinderea amortizorului hidraulic vertical (osia nr.6) din suportul superior de fixare al șasiului locomotivei, rotirea acestuia cu 180° în jos și intrarea acestuia în gabaritul pentru elemente ale instalațiilor feroviare (Foto nr.1).

*Foto nr.1 Amortizorul desprins din suportul superior*

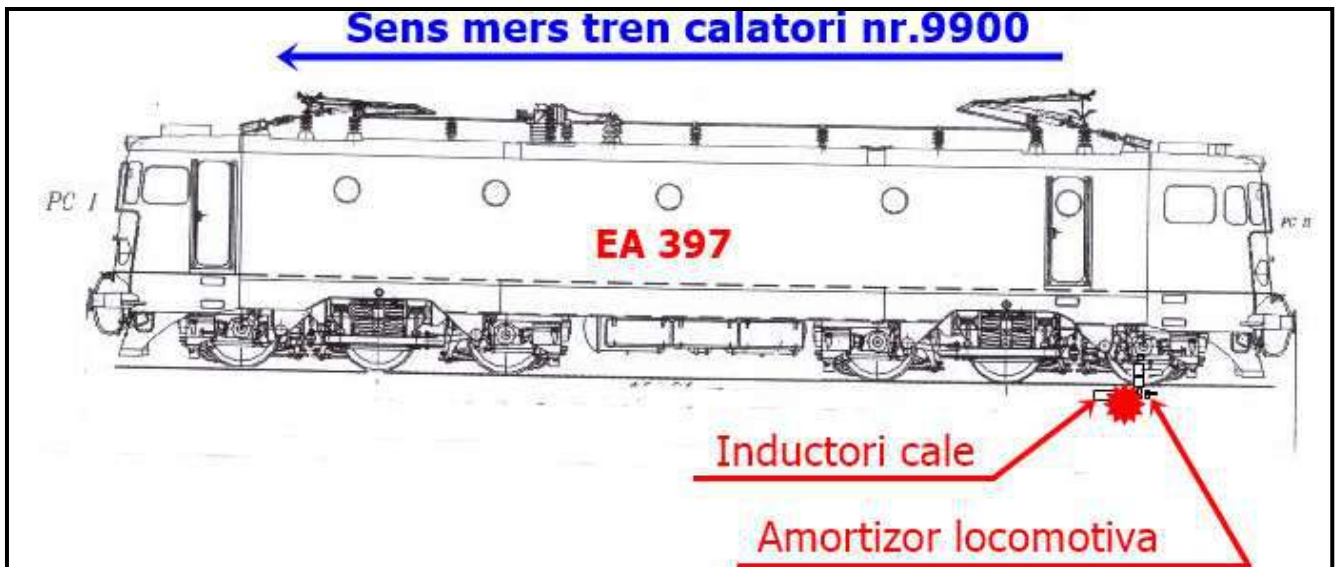
- inductor de cale de 1000/2000 Hz al semnalului luminos prevestitor PrX al stației CFR Olteni;
- inductor de cale de 500 Hz al semnalului luminos BL 11 linie curentă Olteni – Gălățeni (Figura nr.2 și 3);

- inductor de cale de 1000/2000 Hz al semnalului luminos de ieșire XIII al haltei de mișcare Gălățeni (Figura nr.2 și 4);
- inductor de cale de 1000/2000 Hz al semnalului luminos de intrare X al haltei de mișcare Gălățeni;

- inductor de cale de 500 Hz al semnalului luminos BL 11 linie curentă Gălățeni – Ciolpani (Figura nr.2 și 5);

- inductor de cale de 1000/2000 Hz al semnalului luminos de ieșire XII al haltei de mișcare Ciolpani (Figura nr.2 și 6).

Figura nr.2 Schița lovirii inductorilor de cale de amortizorul locomotivei EA 397

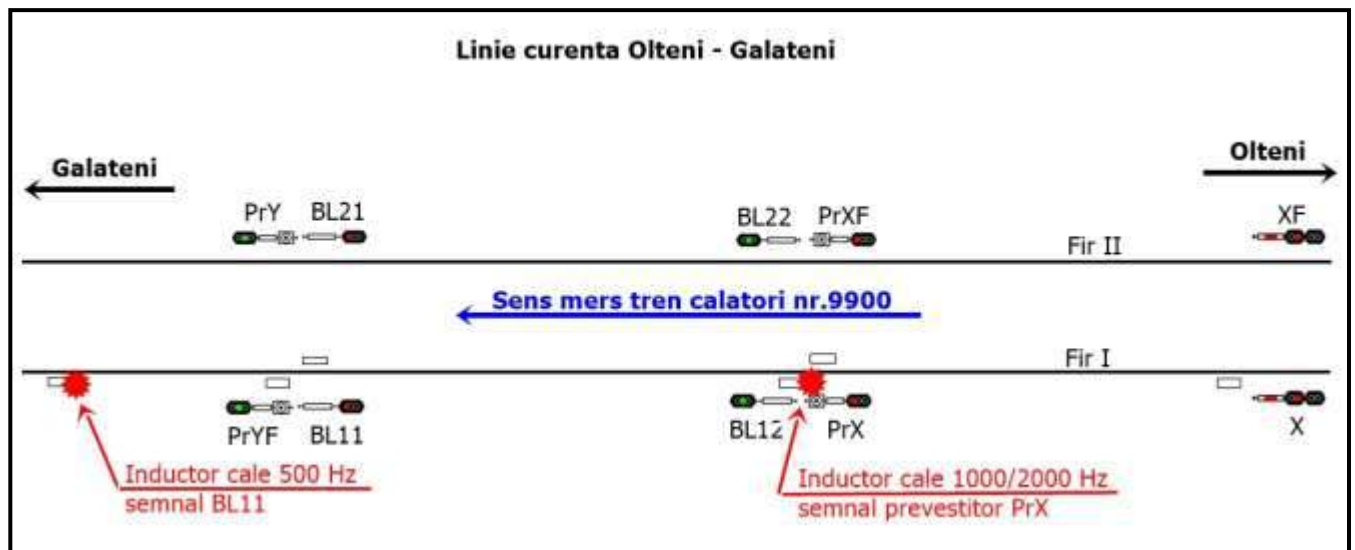
Figura nr.3 Schiță loc producere incident linie curentă Olteni Gălăteni

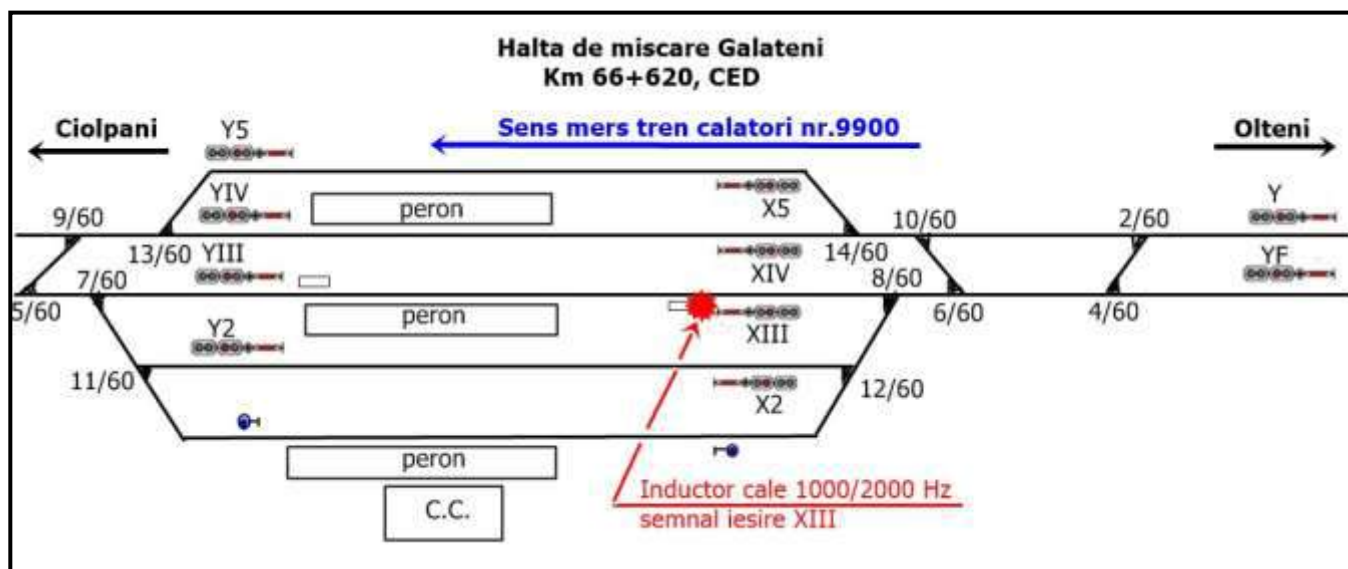
Figura nr.4 Schița loc producere incident halta de mișcare Gălăteni

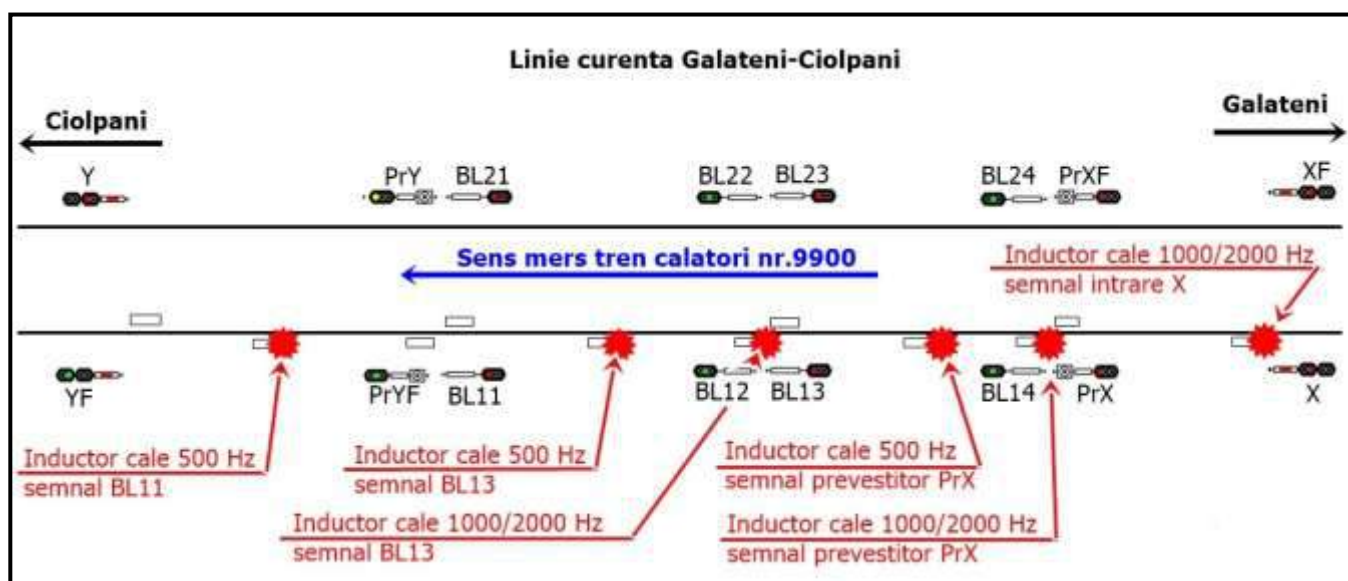
Figura nr.5 Schiță loc producere incident linie curentă Gălăteni - Ciolpani

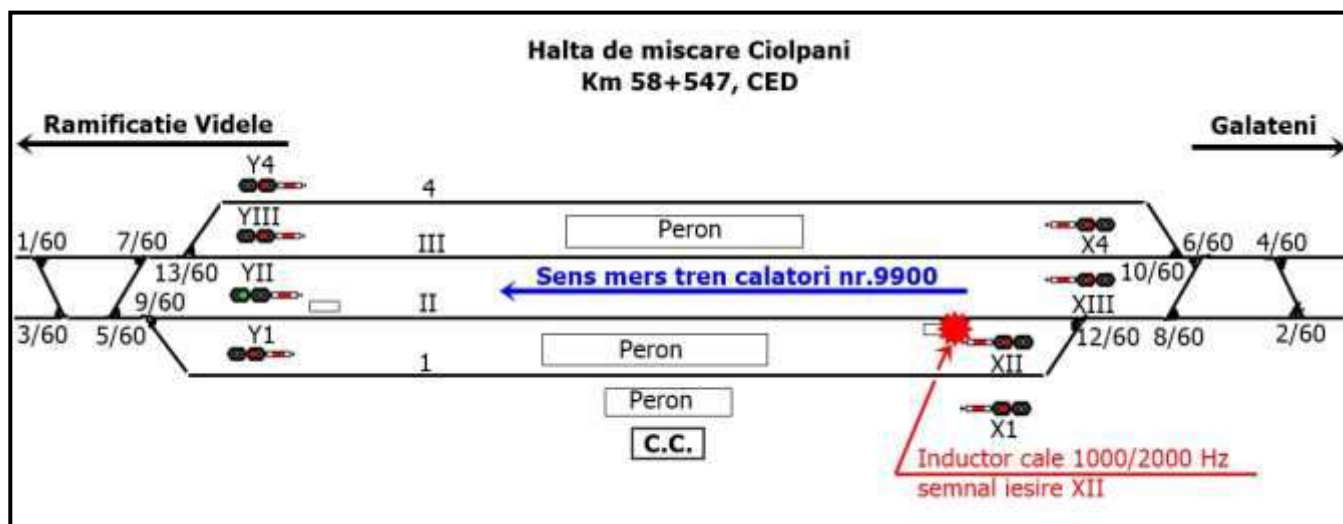
*Figura nr.6 – Schița loc producere incident halta de mișcare Ciolpani*

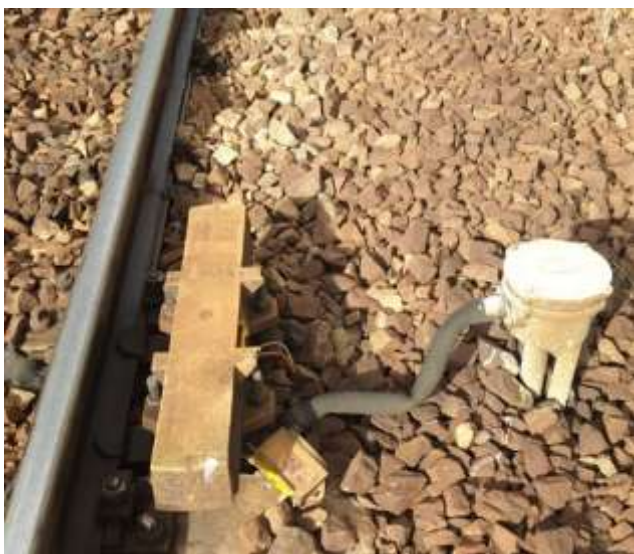
*Foto nr.2 Inductor cale semnal luminos PrX  
stația CFR Olteni*

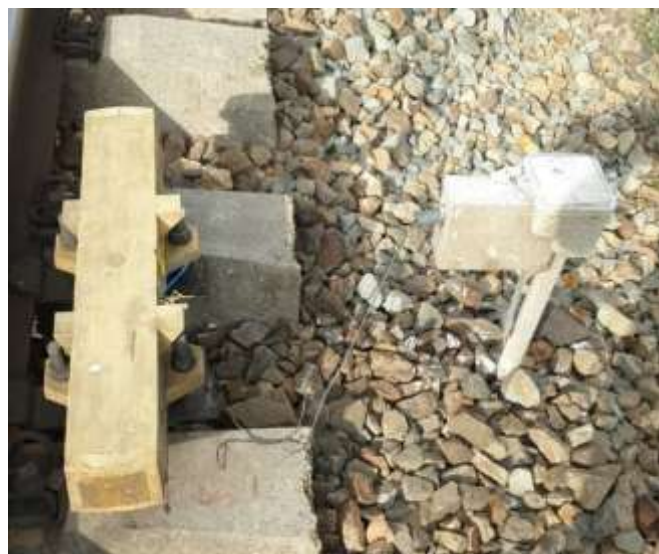
*Foto nr.3 Inductor cale semnal luminos BL11  
Olteni - Gălăteni*

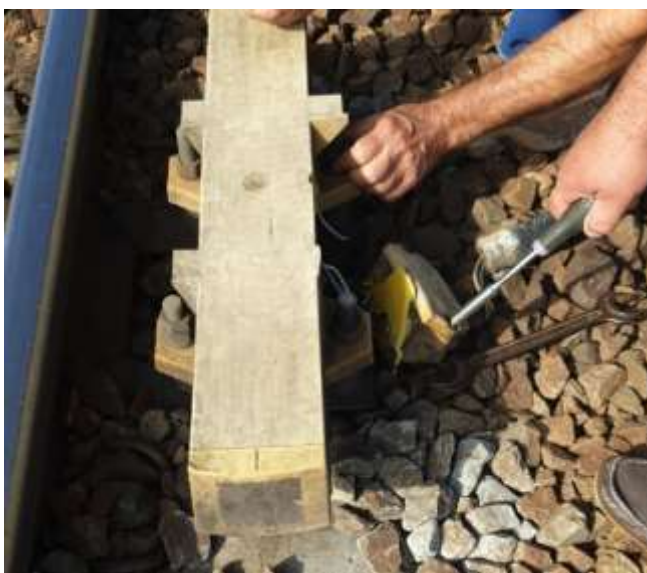
*Foto nr.4 Inductor cale semnal luminos XIII  
halta de mișcare Gălăteni*

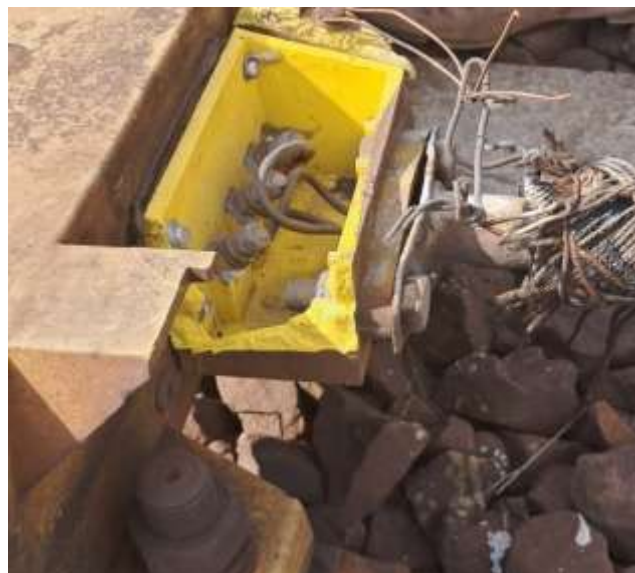
*Foto nr.5 Inductor cale semnal luminos X  
halta de mișcare Gălăteni*

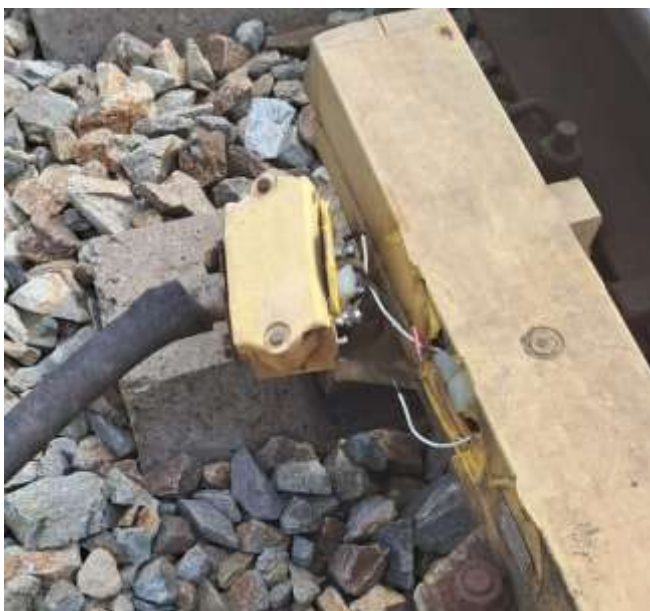
*Foto nr.6 Inductor cale semnal luminos PrX  
halta de mișcare Gălăteni*

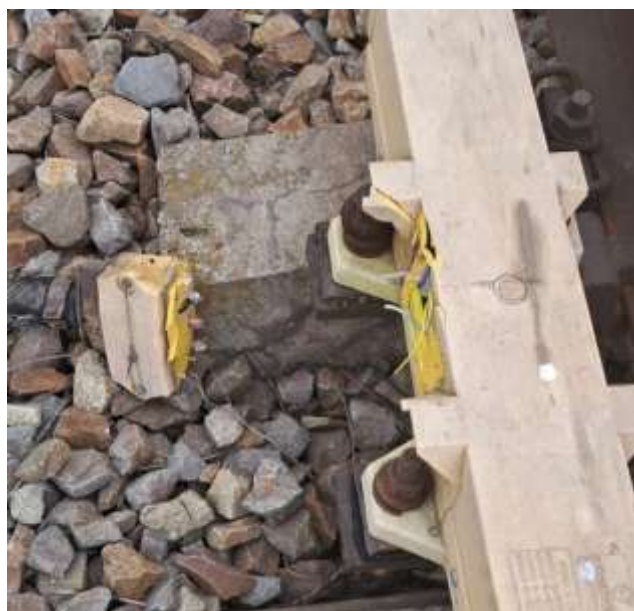
*Foto nr.7 Inductor cale 500 Hz semnal PrX  
halta de mișcare Gălăteni*

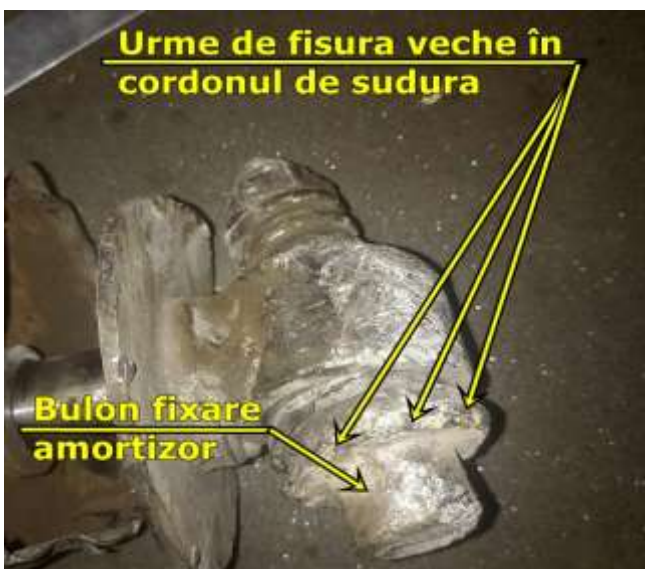
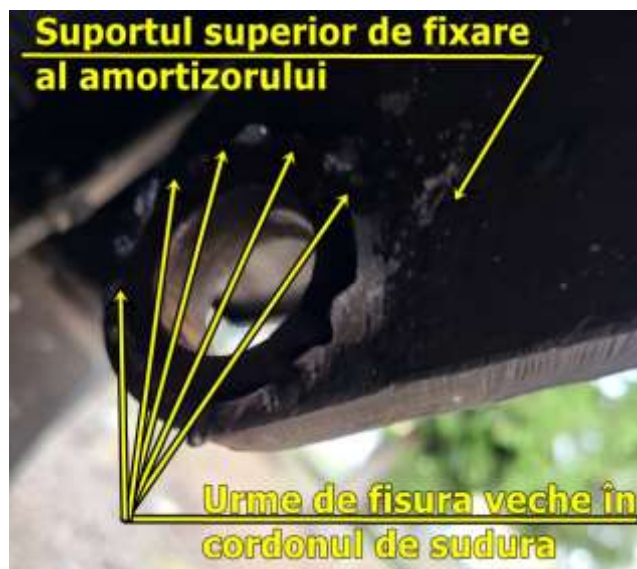
- bulonul (bolțul) de fixare al amortizorului hidraulic vertical era desprins din sudură din suportul superior de fixare de pe șasiul cutiei locomotivei, amortizor care a rămas asigurat numai în prinderea inferioară de pe consola legăturii de gardă de la osia nr.6 (amortizor care a fost demontat de către mecanic în halta de mișcare Ciolpani);

- la partea superioară, la suportul de pe șasiul cutiei locomotivei, bolțul (bulonul) de prindere a amortizorului de cutie prezenta ruptură nouă din sudură pe o suprafață de 50% din circumferință (Foto nr.8 și nr.9);

Foto nr.8 Bolț (bulon) fixare superioară amortizor

Foto nr.9 Suport superior fixare amortizor

Desprinderea (ieșirea) bolțului (bulonului) din suportul superior al amortizorului s-a produs ca urmare a solicitărilor la încovoiere în regim oscilatoriu, din procesul de amortizare a oscilațiilor produse în timpul mersului de neregularitățile căii de rulare care a produs oboseala materialului, apariția și dezvoltarea în timp a unor fisuri în cordonul de sudură al bolțului de la suportul de fixare a amortizorului vertical de la osia nr.6

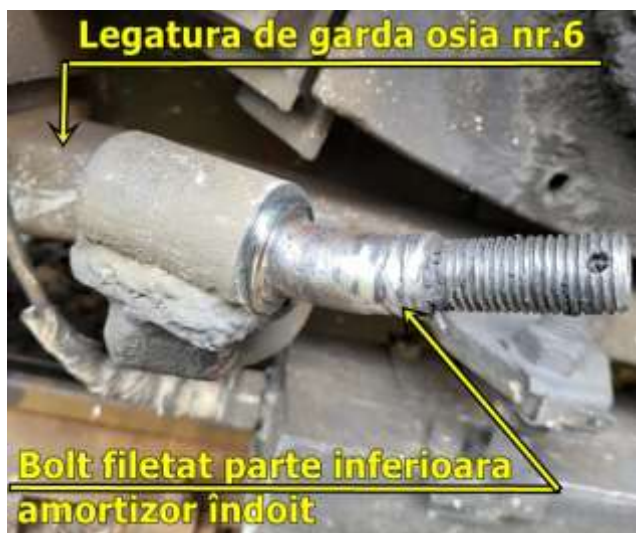
- partea inferioară de prindere a amortizorului hidraulic vertical de pe cadrul boghiului, pe consola legăturii de gardă de la osia nr.6 prezintă bulonul (bolțul) filetat îndoit în urma loviturilor cauzate de desprinderea amortizorului de la partea superioară din suportul superior de pe șasiul cutiei locomotivei, desprindere care a condus la intrarea acestuia în gabaritul de liberă trecere (Foto nr.10);
- carcasa de protecție a amortizorului prezintă urme de lovituri, fiind îndoită (Foto nr.11);
- resortul bulonului de fixare a amortizorului, la partea inferioară, se prezintă în stare normală.

Foto nr.10 Bolț (bulon) fixare inferioară amortizor

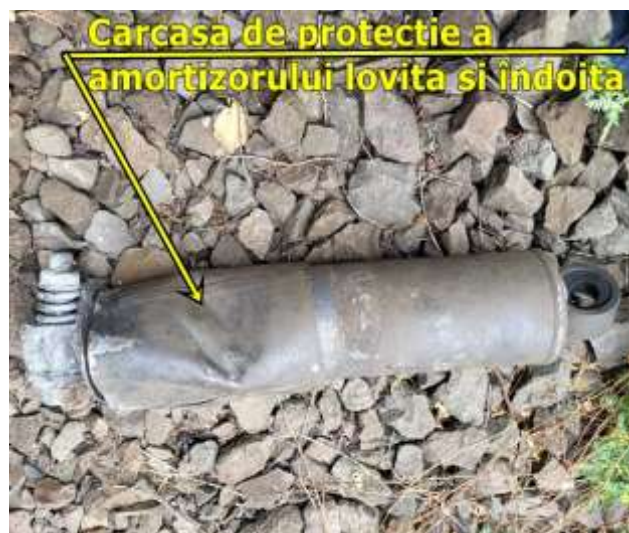
Foto nr.11 Amortizor osia nr.6 partea stângă

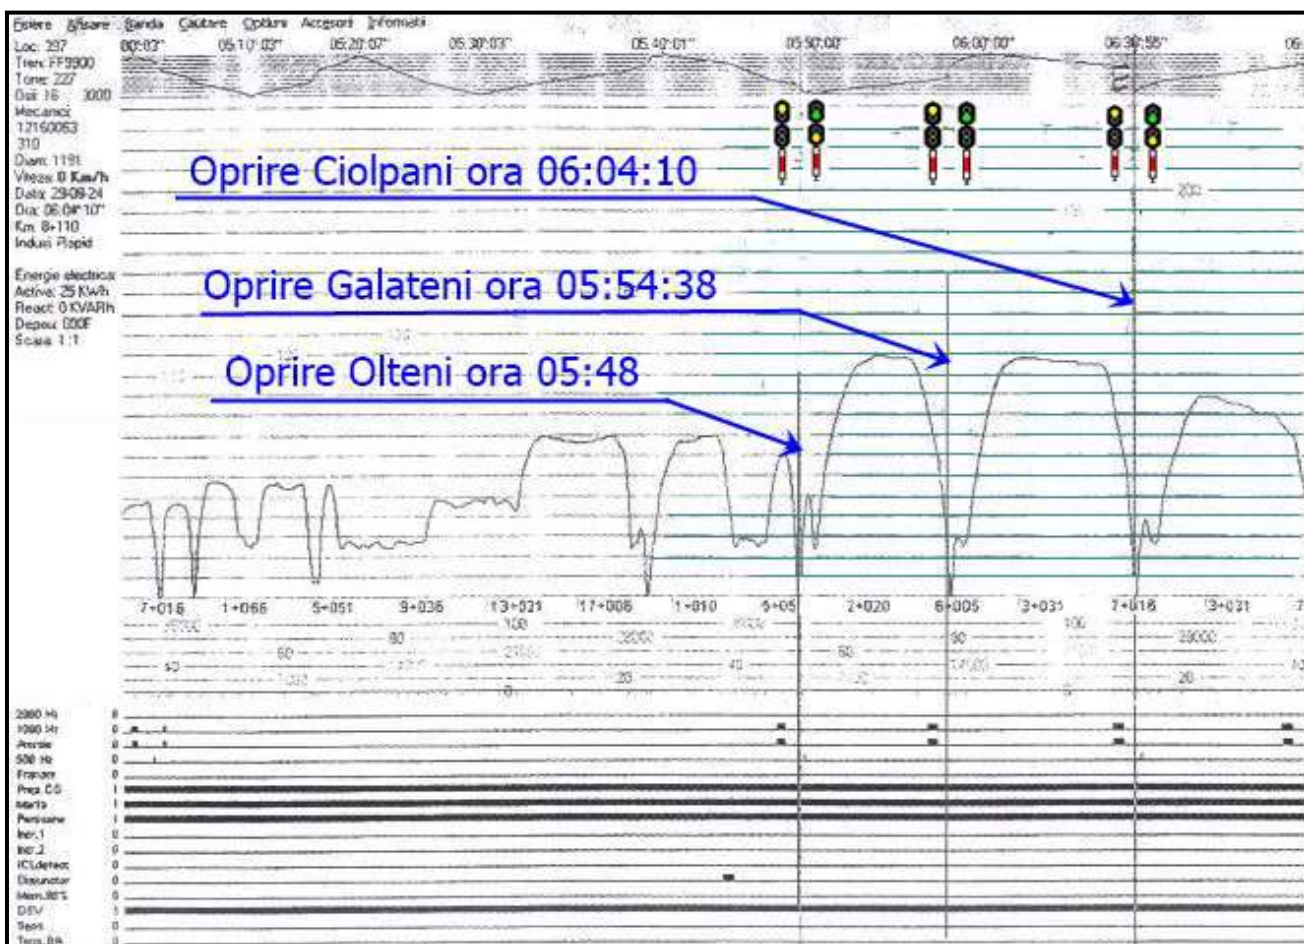
- trenul a staționat în halta de mișcare Ciolpani de la ora 06:04:10" la ora 06:30:55";
- trenul a plecat din halta de mișcare Ciolpani la ora 06:30:55" cu semnalul luminos de ieșire YII care a avut indicația „**LIBER cu viteză redusă. Semnalul următor este pe liber cu viteza stabilită sau redusă. Ziua și noaptea** – o unitate luminoasă de culoare verde și o unitate luminoasă de culoare galbenă spre tren.”, cu inductorul de cale cu influență de 500 Hz – activ (Figura nr.8);

Figura. nr.8 Diagrama înregistrării instalației IVMS, la tren de călători nr.9900, pe distanța Olteni-Ciolpani

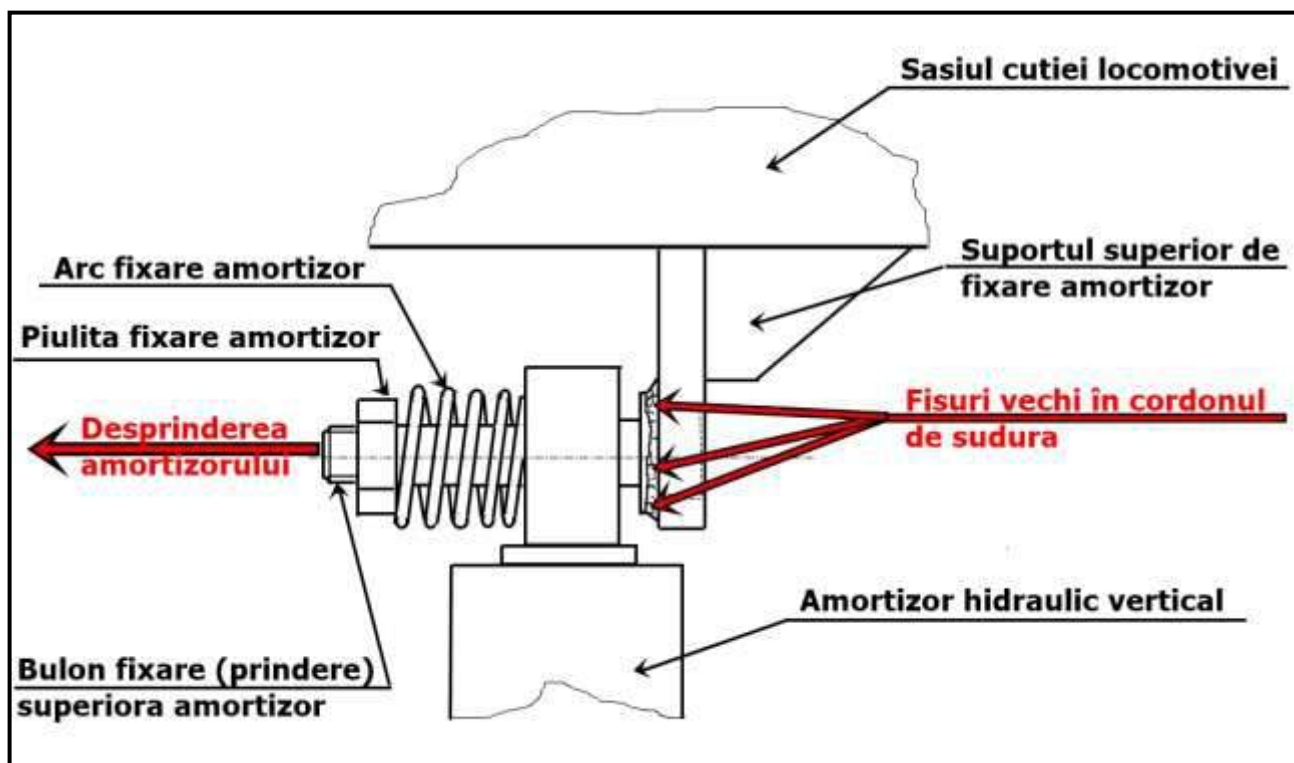
Pe distanța Olteni – Ciolpani după plecare din stația CFR Olteni în circulația trenului de călători nr.9900 s-a produs ieșirea bolțului (bulonului) de fixare din suportul lonjeronului șasiului cutiei de la partea superioară (Fig. nr.9) a amortizorului hidraulic vertical de la osia nr.6 partea stângă a locomotivei de remorcă EA 397, urmată de rotirea cu 180° a amortizorului hidraulic vertical și intrarea acestuia în gabaritul pentru elemente ale instalațiilor feroviare.

Figura nr.9 Schiță cu desprinderea (ieșirea) bolțului (bulonului) din suportul superior

Desprinderea (ieșirea) bolțului (bulonului) de fixare din suportul lonjeronului șasiului cutiei de la partea superioară (Fig. nr.9) a amortizorului hidraulic vertical de la osia nr.6 partea stângă a locomotivei de remorcă EA 397 a fost influențată și de faptul că din anul 2009 la locomotiva EA 397 nu au mai fost efectuate reparațiile periodice scadente în care să fie incluse lucrări care implicau verificarea suporturilor de prindere a amortizorilor și remedierea defectelor constatate.

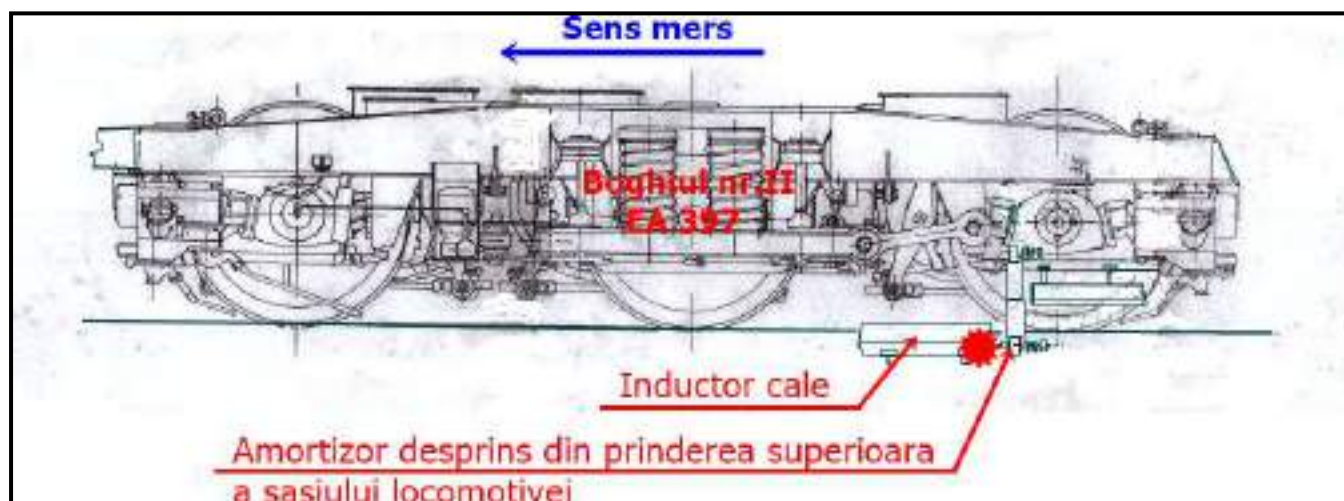
Ca urmare a desprinderii de la boghiul nr.II al locomotivei EA 397 a amortizorului hidraulic vertical de la osia nr.6 din suportul superior de fixare de pe șasiul locomotivei, rotirea acestuia cu 180° în jos și intrarea acestuia în gabaritul pentru elemente ale instalațiilor feroviare (Fig nr.10) s-a produs lovirea pe partea stângă a firului I de circulație a 10 inductori de cale.

Figura nr.10 Boghiul nr.II al locomotivei EA 397 cu amortizorul vertical desprins și rotit
