## RAPORT DE INVESTIGARE

al incidentului feroviar produs pe raza de activitate a Sucursalei Regionale de Căi Ferate Craiova în data de 11.10.2024, în stația CFR Turceni, în circulația trenului de călători nr.2855, aparținând SNTFC „CFR Călători” SA, prin lovirea dalelor pietonale dintre firele căii, de către un regulator de frână SAB provenit de la locomotiva EC 053

*Raport final*  
22 septembrie 2025

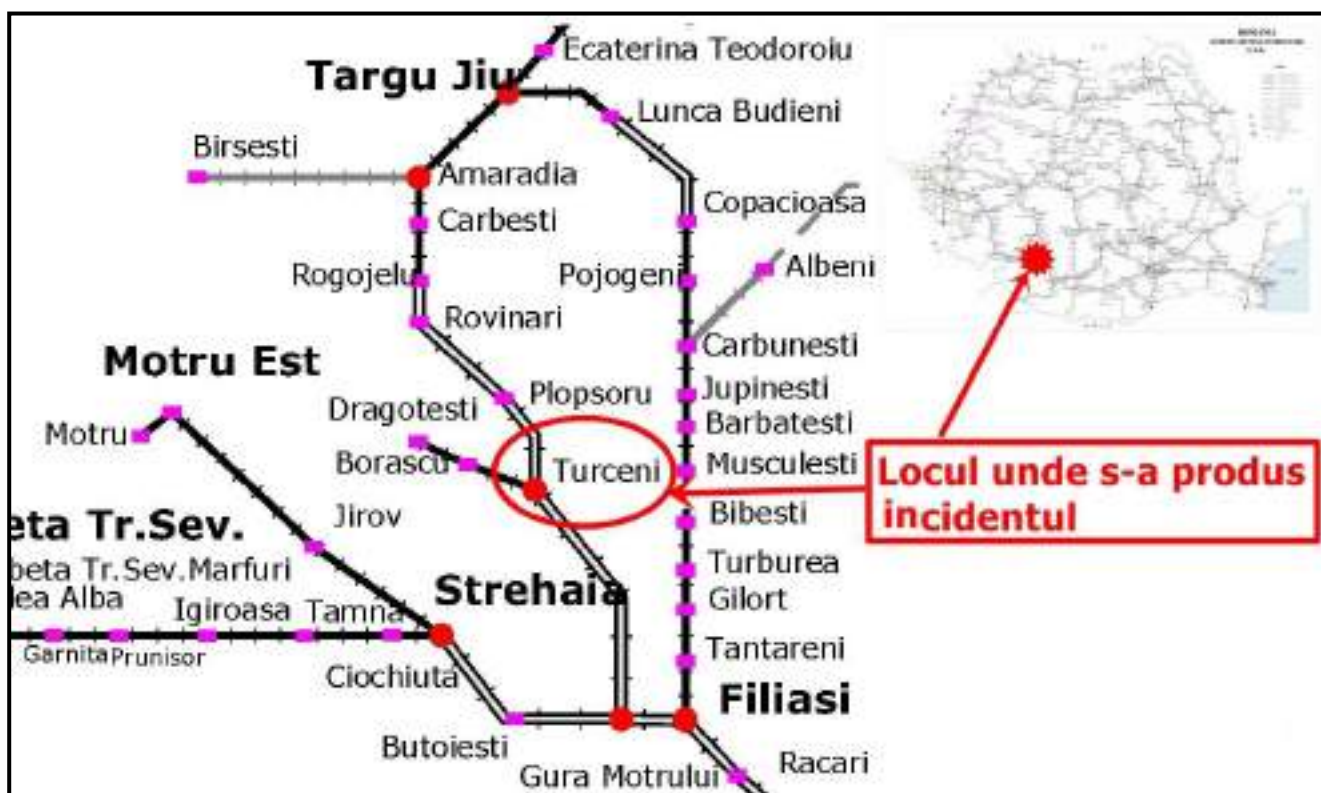
Figura nr.1 – locul producerii incidentului

Locul producerii incidentului este situat pe raza de activitate a Sucursalei Regionale de Căi Ferate Craiova (SRCF Craiova), secția de circulație Gura Motrului – Amaradia, linie dublă/simplă electrificată (Fig. nr.1).

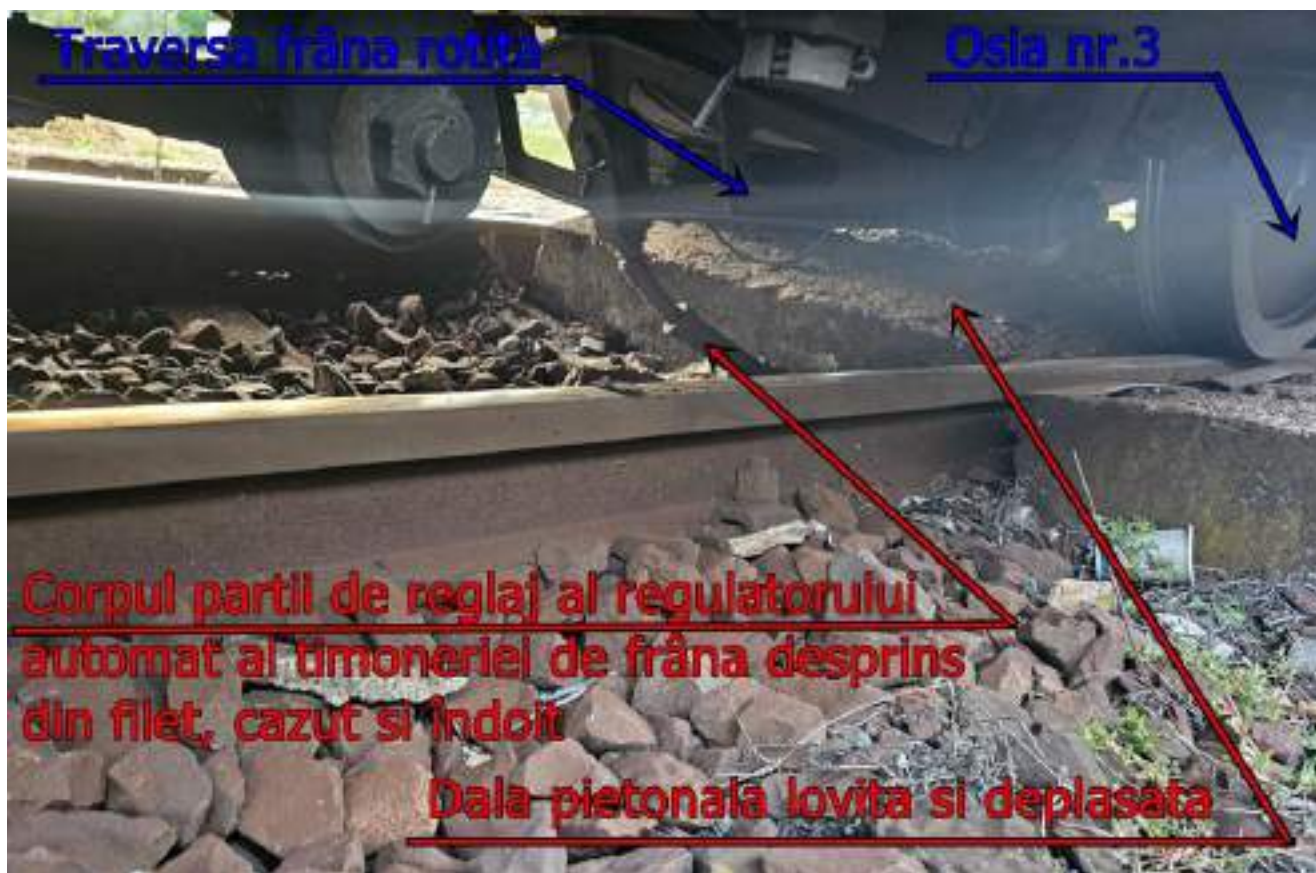
Foto nr.1 Corpul părții de reglaj al regulatorului automat al timoneriei de frână tip RL 2 – 350

După lovirea dalelor pietonale de către corpul părții de reglaj al regulatorului automat de timonerie la acesta s-a produs îndoirea tijei de fixare pe traversă și deteriorarea părții filetate care s-a desfăcut din filetul interior al piuliței urechii de fixare (Foto nr.1 și 8).

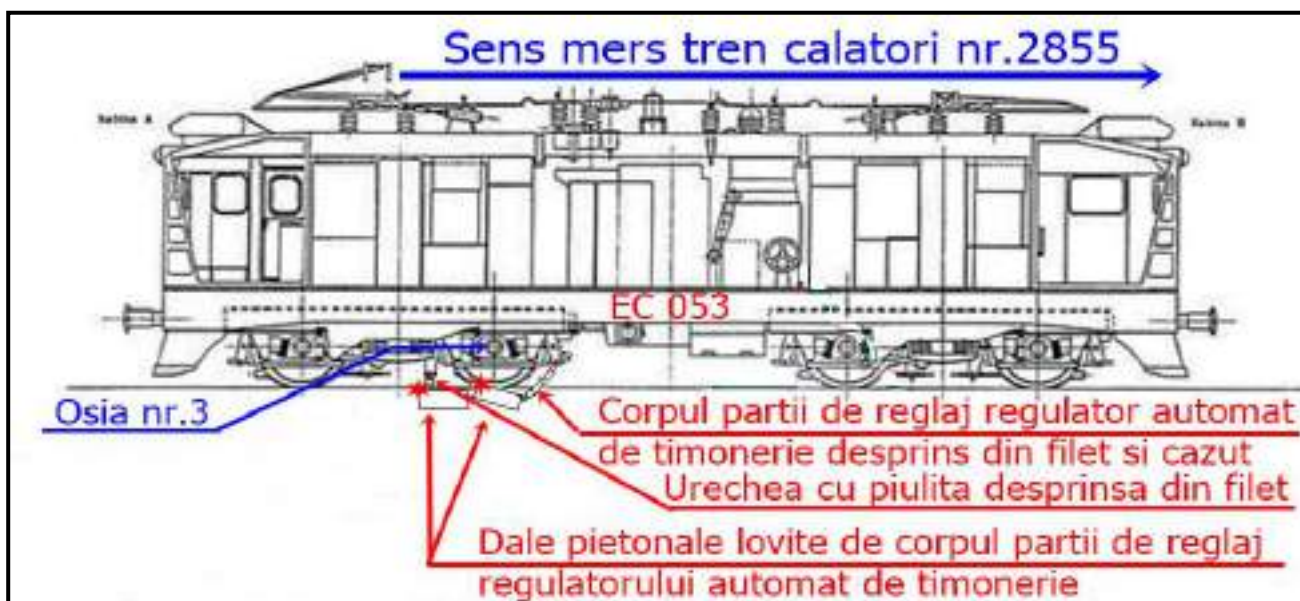
În urma desfacerii din înșurubare a corpului părții de reglaj acesta s-a rotit împreună cu traversa de care a fost fixat cu 45° în jos și a intrat în gabaritul pentru elemente ale construcțiilor sau instalațiilor feroviare, lovind dalele pietonale de acces la peronul dintre liniile nr.III și 4 din dreptul districtului L și din capătul peronului de la linia nr.II (*Figura nr.2 și 3*), iar în același timp s-a produs și rotirea cu 90° a urechii de fixare cu piuliță, fără a intra în gabaritul pentru elemente ale construcțiilor sau instalațiilor feroviare.

Figura nr.2 Schița lovirii dalelor pietonale de corpul părții de reglaj al regulatorului automat de timonerie al locomotivei EC 053.

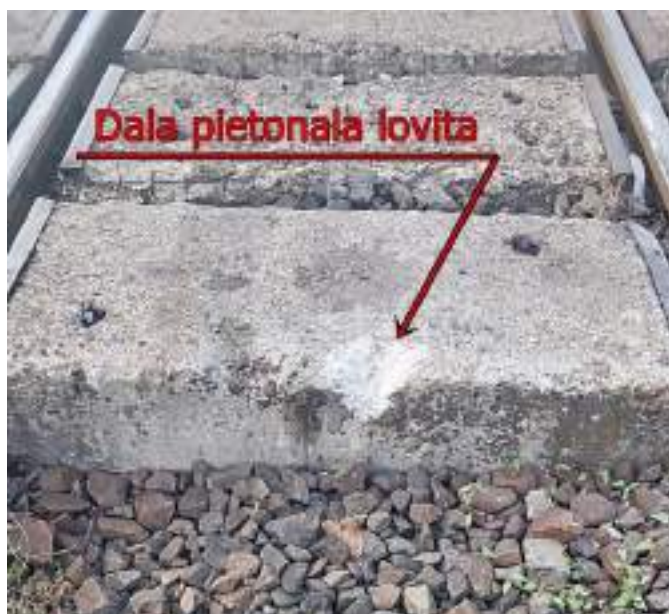
- dală pietonală de acces la peronul dintre liniile nr.III și 4 lovită frontal la pasajul din dreptul districtului L (*Foto nr.2*);

*Foto nr.2 Dală pietonală lovită acces peron district L*

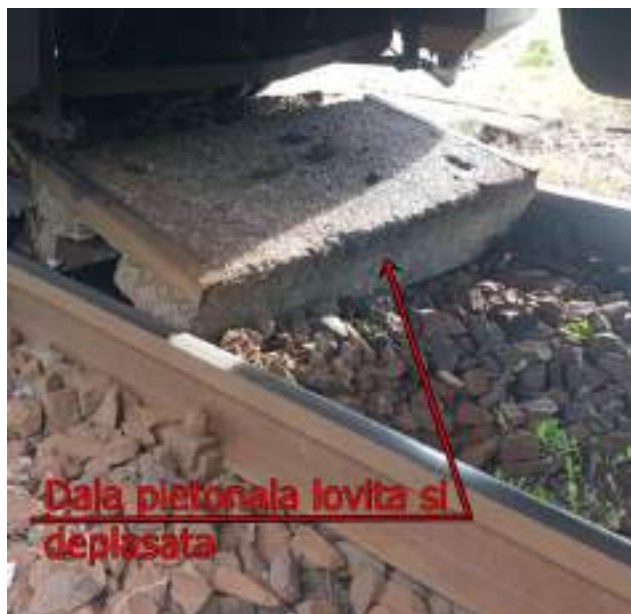
- dală pietonală de acces la peronul dintre liniile nr.III și 4 lovită frontal și deplasată la pasajul din dreptul capătului de peron de la linia nr.II ( *Foto nr.3*).

*Foto nr.3 Dală pietonală lovită și deplasată acces cap peron linia nr.II*

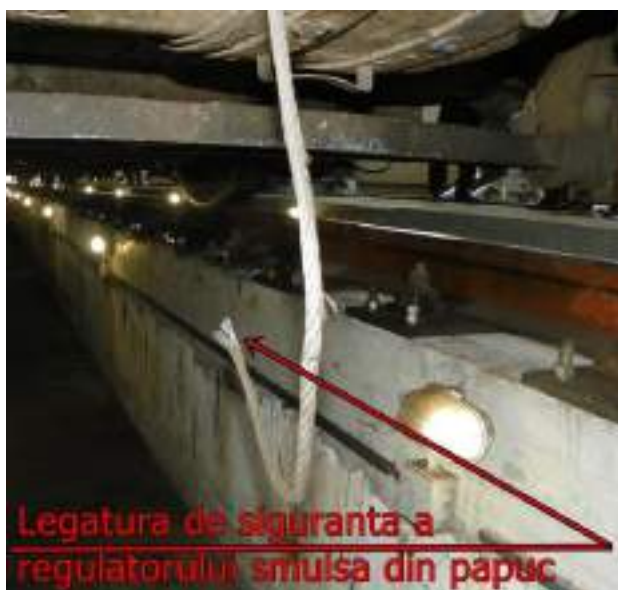
- regulatorul automat de timonerie tip RL 2 – 350 de la osia nr.2, a 3-a în sensul de mers al trenului de la boghiul nr.I demontat de pe locomotivă;
- legătura de siguranță a regulatorului automat de timonerie de la osia nr.2 smulsă din papucul de fixare, cu urme de frecare pe o suprafață de 20% (*Foto nr.4*);
- regulatorul automat de timonerie de la osia nr.2 desfăcut din înșurubarea (îmbinare filetată) dintre corpul părții de reglaj și piulița urechii de fixare pe pârgă de transmisie (*Foto nr.5*);

Foto nr.4 Legătura de siguranță a regulatorului.

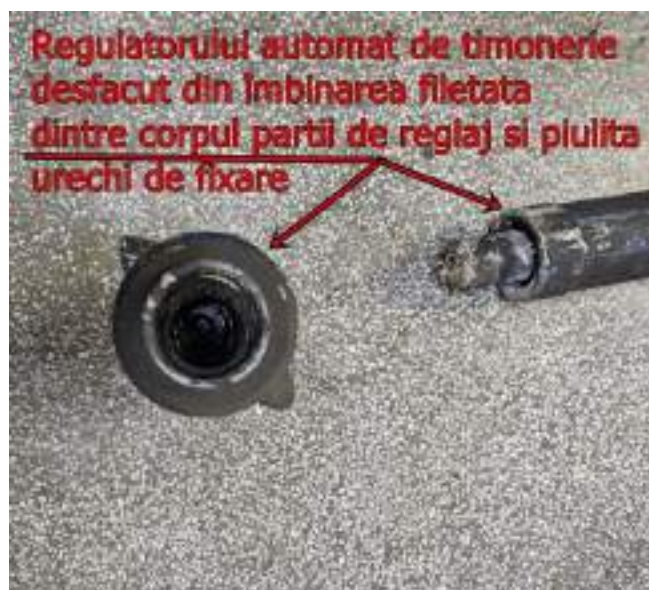
Foto nr.5 Regulatorul automat de timonerie desfacut din îmbinarea filetată

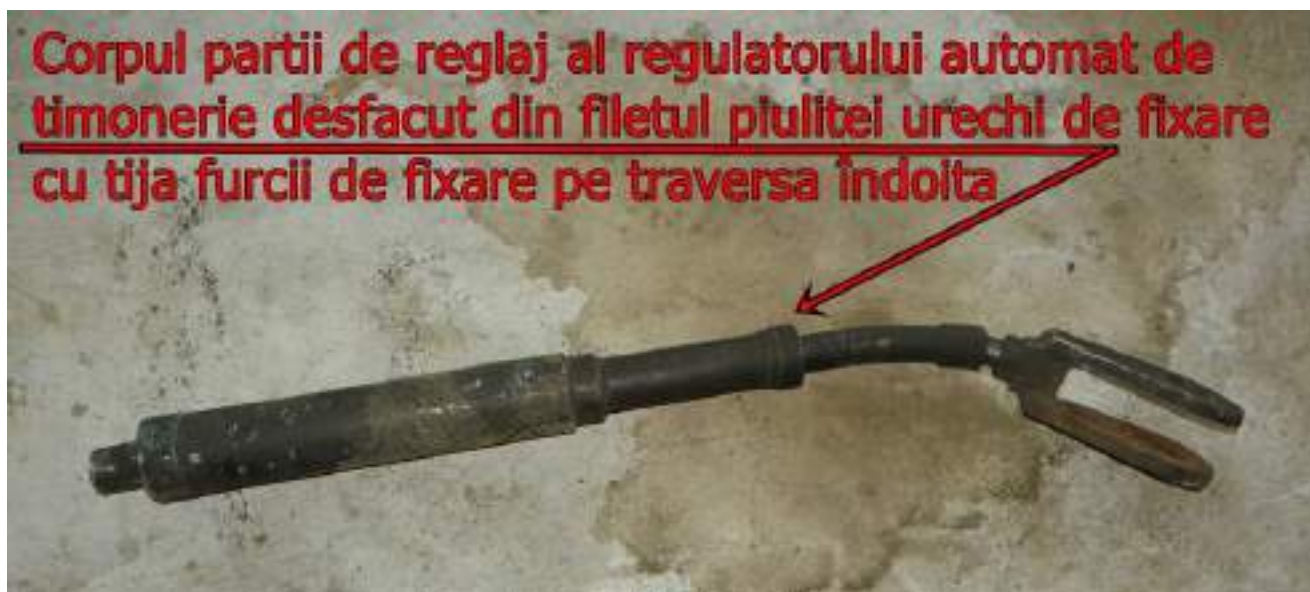
- corpul părții de reglaj al regulatorului automat de timonerie desfacut din filetul piuliței urechi de fixare pe pârghia de transmisie, prezintă urme de lovituri la capătul cu filet și cu tija îndoită a furcii de fixare pe traversă (Foto nr.6);

Foto nr.6 Corpul părții de reglaj al regulatorului automat de timonerie tip RL 2 – 350.

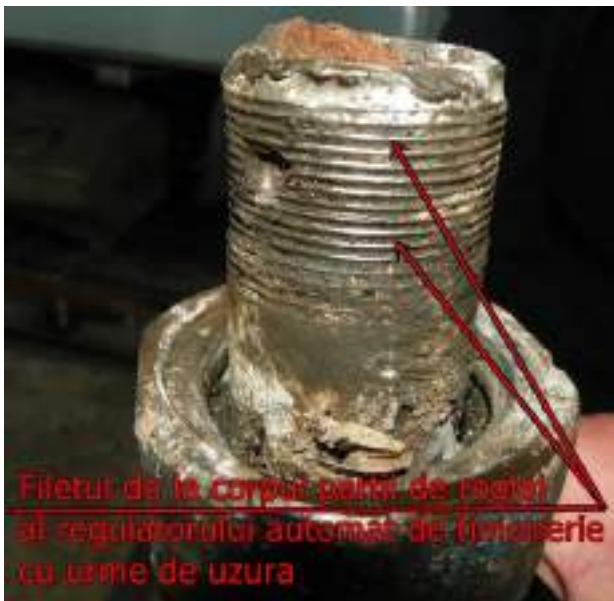
- filetul exterior din capătul corpului părții de reglaj care se îmbina cu filetul interior al piuliței urechii de fixare pe pârghia de transmisie prezintă urme de uzură (Foto nr.7);  
 - filetul interior al piuliței urechii de fixare pe pârghia de transmisie care se îmbină cu filetul exterior al corpului părții de reglaj prezintă urme de uzură (Foto nr.8).

Foto nr.7 Filetul exterior din capătul corpului părții de reglaj al regulatorului automat de timonerie.

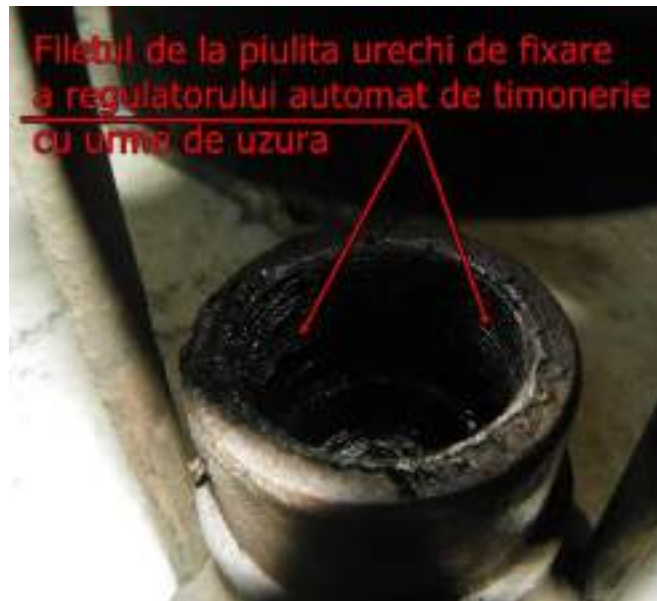
Foto nr.8 Filetul interior al piuliței urechii de fixare pe pârghia de transmisie.

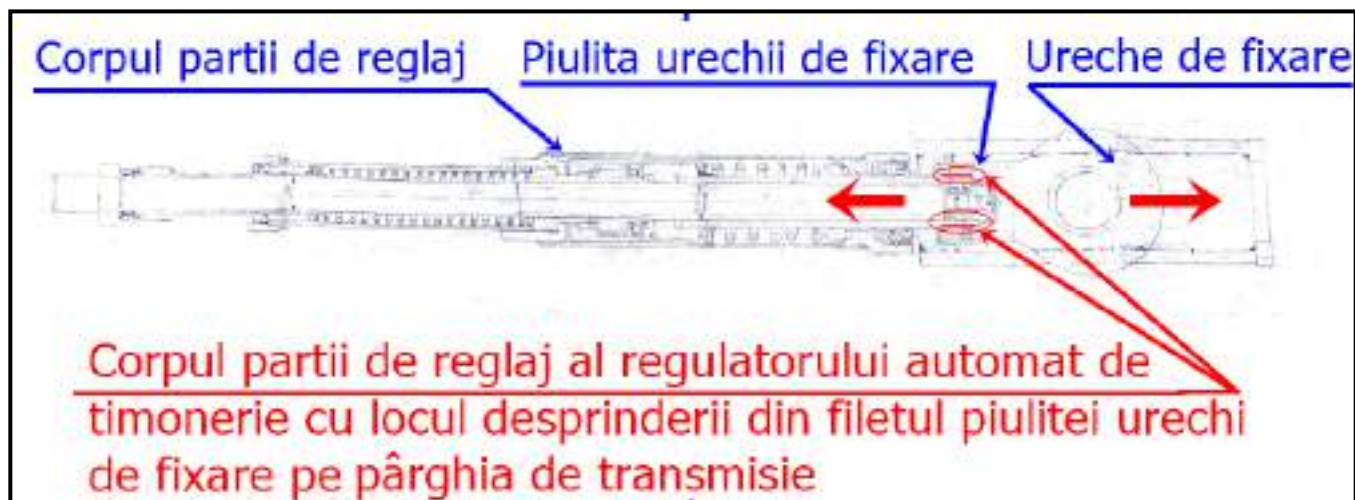
**Cauza directă** a producerii incidentului feroviar o constituie desprinderea din înșurubare și ieșirea corpului părții de reglaj din partea filetată a piuliței urechii de fixare ale regulatorului automat de timonerie de la osia nr.2 a locomotivei EC 053, urmată de rotirea cu 45° a corpului părții de reglaj, intrarea acestuia în gabaritul pentru elemente ale construcțiilor sau instalațiilor feroviare, precum și rotirea cu 90° a urechii de fixare cu piuliță.

După trecerea de zona macazelor din capătul Y și înscrierea pe linia nr.III directă în stația CFR Turceni a trenului de călători nr.2855 în momentul luării măsurilor de frânare a trenului de către mecanicul de locomotivă s-a produs desfacerea din înșurubare a corpului părții de reglaj din piulița urechii de fixare ale regulatorului automat al timoneriei de frână (*Figura nr.6*).

Figura nr.6 Schiță cu desprinderea corpului părții de reglaj din porțiunea filetată a piuliței urechii de fixare ale regulatorului automat de timonerie tip RL 2 – 350.

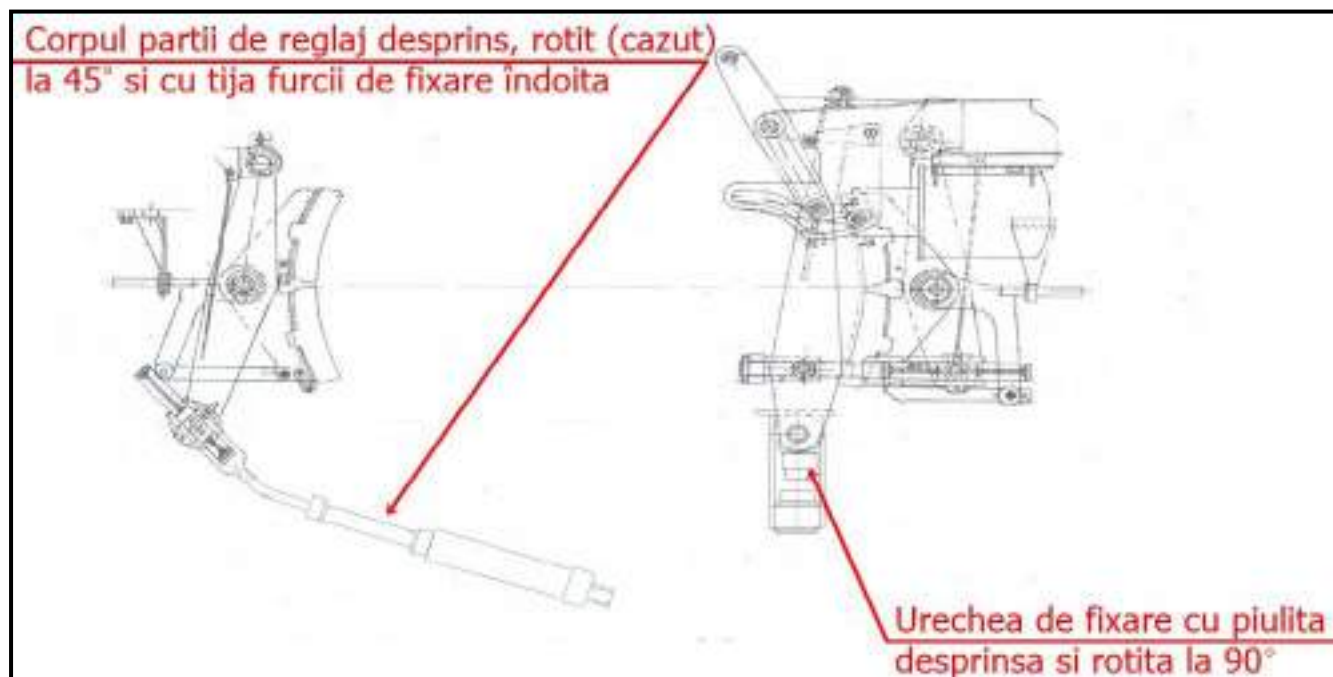
Ca urmare a desprinderii de la boghiul nr.I al locomotivei EC 053 a corpului părții de reglaj din filetul piuliței urechii de fixare pe pârghia de transmisie ale regulatorului automat de timonerie de la osia nr.2 (a 3-a în sens de mers), rotirea acestuia cu  $45^\circ$  în jos și intrarea acestuia în gabaritul pentru elemente ale construcțiilor sau instalațiilor feroviare (Figura nr.7) s-a produs lovirea pe linia nr.III directă a dalelor pietonale de acces la peronul dintre liniile nr.III și 4 din dreptul districtului L și din capătul peronului de la linia nr.II.

Figura nr.7 Timoneria osiei nr.2 a locomotivei EC 053 cu corpul părții de reglaj și urechea de fixare pe pârghie ale regulatorului automat de timoneria desprinse și rotite.

Această desprindere a determinat și rotirea urechii de fixare cu piuliță cu  $90^\circ$  în jos, fără a intra în gabaritul pentru elemente ale construcțiilor sau instalațiilor feroviare (Figura nr.7).
