## RAPORT DE INVESTIGARE

al incidentului feroviar produs pe raza de activitate a Sucursalei Regionale de Căi Ferate Craiova în data de 11.12.2024 ora 18:40, secția de circulație Piatra Olt – Podul Olt, manifestat prin plecarea trenului de marfă nr.57423 (aparținând PSP Cargo Group SA) de la linia nr.2 din stația CFR Lotru, fără respectarea prevederilor instrucționale, având ca urmare depășirea mărcii de siguranță

*Raport final  
10 Iulie 2025*

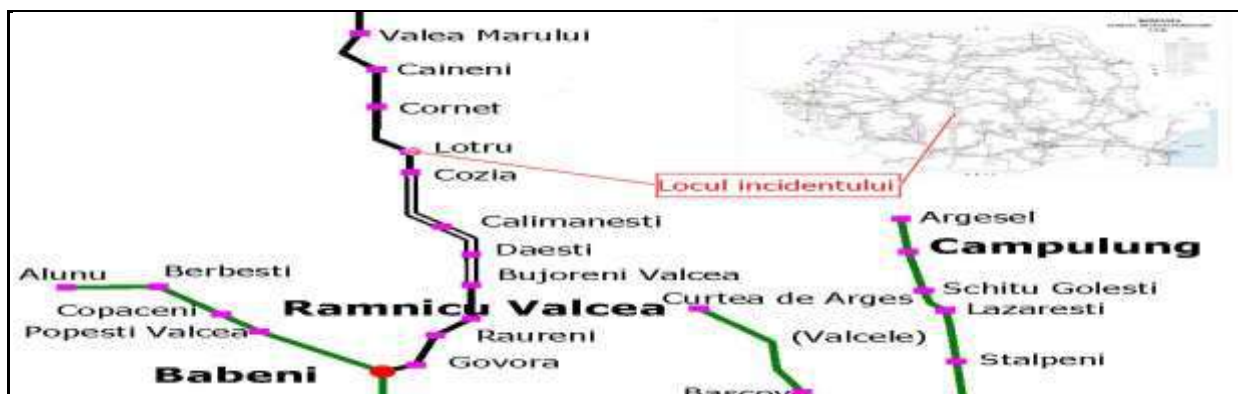
trenului care se expediază sau când semnalul "pornirea trenului" nu poate fi dat de către IDM de lângă locomotiva trenului care se expediază, ordinul de plecare a trenului se dă prin ordin de circulație cu mențiunea "Liber la de la linia Lotru la stația Cornet" înmănat mecanicului, conform prevederilor din *Instrucțiunile pentru activitatea personalului de locomotivă în transportul feroviar nr.201/2007*, art.92, alin.(2) și a atacat macazul nr.2 pe la călcâi rupând ciocul pentru controlul poziției macazului, parcurgând un spațiu de 180 de metri după care a oprit.

După o staționare de 8 secunde, mecanicul a pus trenul nr.57423 în mișcare înapoi și a parcurs un spațiu de 164 de metri, după care trenul a fost oprit.

**Fig. 1 Locul producerii incidentului**

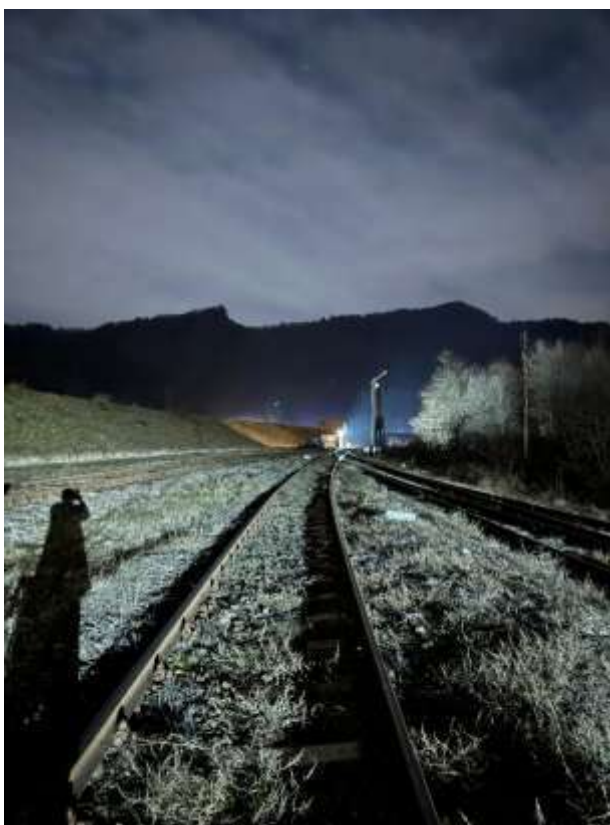
**Foto nr. 1. Semaforul de ieșire pe liber pentru trenul nr.2018**

Mecanicul trenului nr.57432 a observat semaforul de ieșire pe liber și a trimis mecanicul ajutor să verifice parcursul de ieșire. Mecanicul ajutor s-a deplasat lângă locomotivă observând că macazul nr.4 era în poziție permisivă, neputând vedea din acea poziție și macazul nr.2 care era manipulat pentru expedierea trenului nr.2018 de la linia nr.1. La întoarcerea pe locomotivă a comunicat mecanicului că parcursul este bun. În timp ce acarul se deplasa la cabina nr.1, conform datelor IVMS, trenul nr.57423 s-a pus în mișcare la ora 18:33'23", și s-a deplasat înainte pe o distanță de aproximativ 180 m, circulând cu viteza maximă de 11 km/h, după care s-a oprit. La trecerea locomotivei trenului peste macazul nr.2 care făcea parte din parcursul de ieșire al trenului nr.2018 s-a produs ruperea ciocului încuietorii cu chei pentru controlul poziției macazului pe poziția "+".

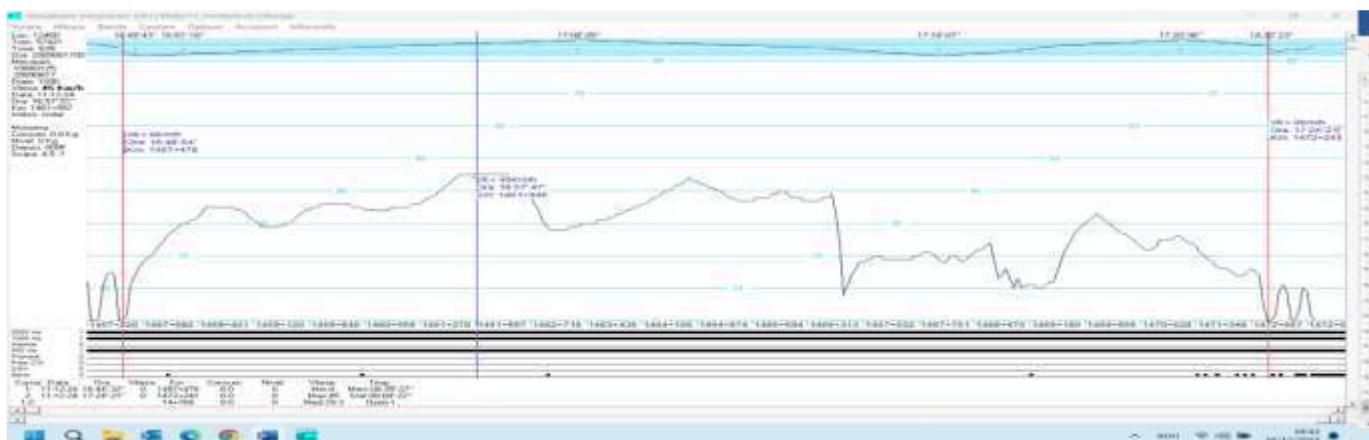
**Fig. 3 Diagrama vitezei și evidențierea sosirii trenului nr.57423 în stația CFR Lotru**

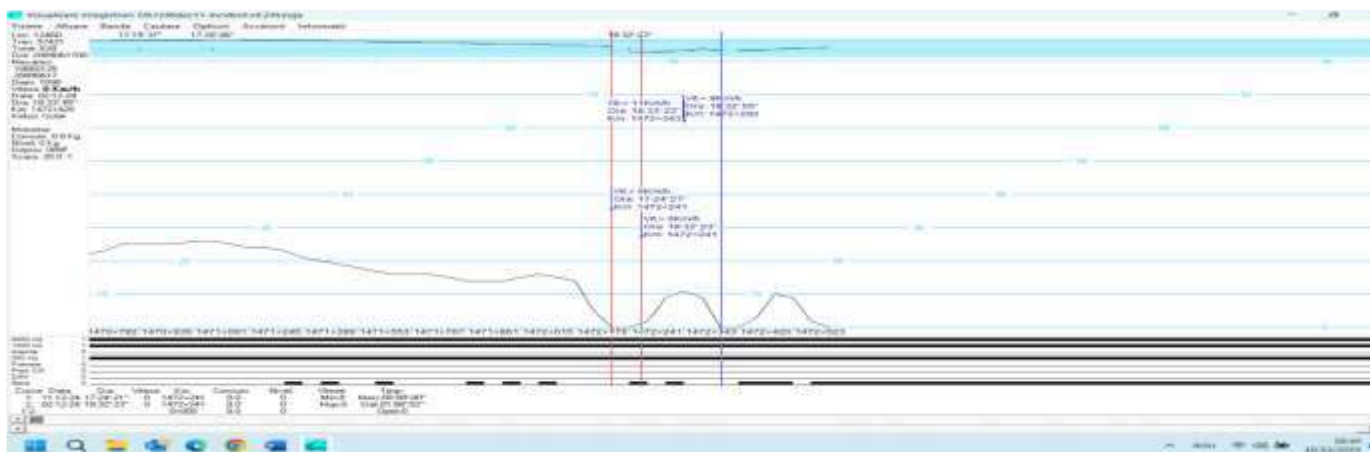
În intervalul orar 18:33'40" - 18:33'48" locomotiva a staționat. Fără să primească semnale date de agenți cu instrumente portative sau să ia legătura cu IDM pentru verificare pe teren a macazului nr.2, mecanicul a manipulat inversorul de mers, în poziția înapoi și a pus trenul în mișcare.

**Fig. 4 Diagrama vitezei și evidențierea plecării trenului nr.57423 din stația CFR Lotru**

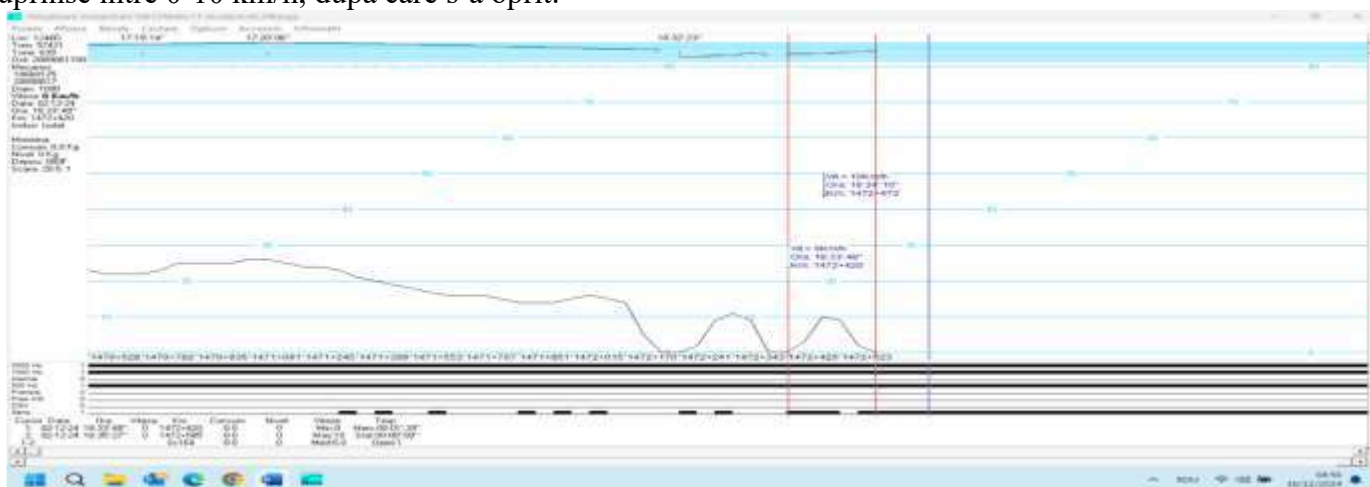
În intervalul orar 18:33'48" - 18:35'27" trenul s-a deplasat înapoi pe o distanță de 164 m, cu viteze cuprinse între 0-10 km/h, după care s-a oprit.

**Fig. 5 Diagrama vitezei și evidențierea momentului manipulării inversorului de mers și darea trenului înapoi la linia nr.2**
