RAPORT DE INVESTIGARE

privind incidentului feroviar produs la data 23.12.2024, ora 05:45, pe raza de activitate a Sucursalei Regionale CF Constanța, secția de circulație Constanța – Medgidia, în stația CFR Palas, prin executarea eronată a parcurșului de ieșire a trenului de călători IR nr.1680023 (aparținând operatorului de transport feroviar de călători SNTFC „CFR Călători” SA) concomitent cu parcurșul de manevră de la L4 Tranzit la L1D în vederea regarării unei drezine pantograf

Ediție finală
15.04.2025

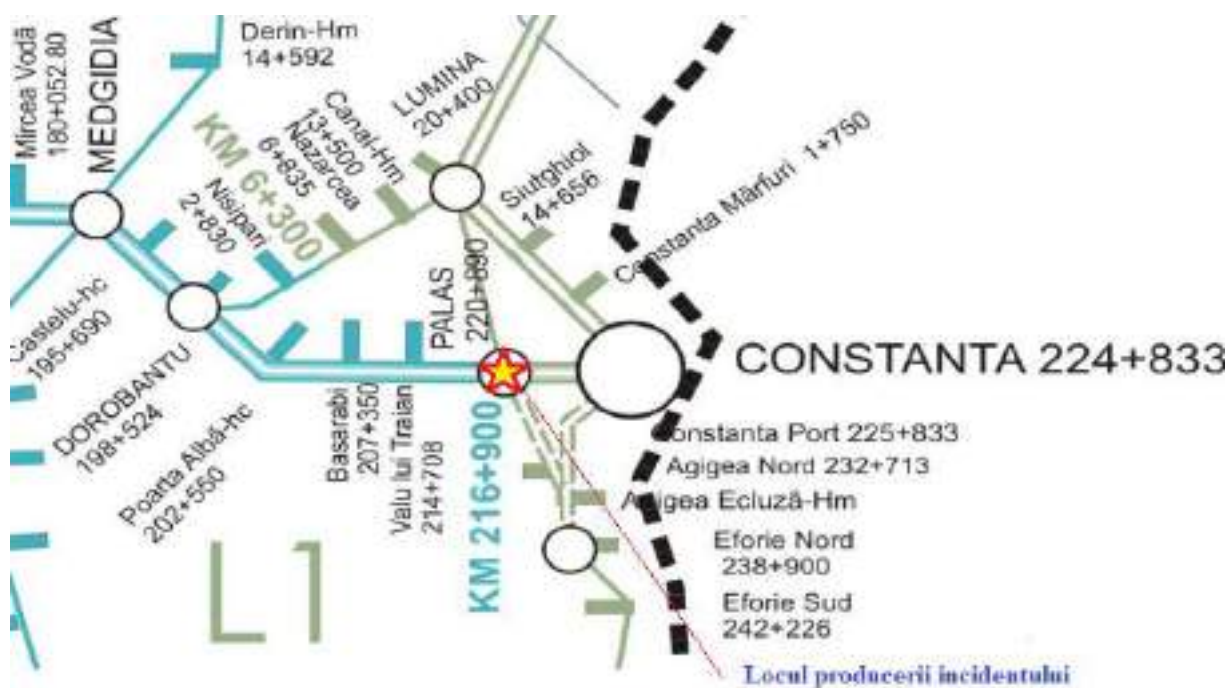
Figura nr.1 – Locul producerii incidentului: stația CFR Palas

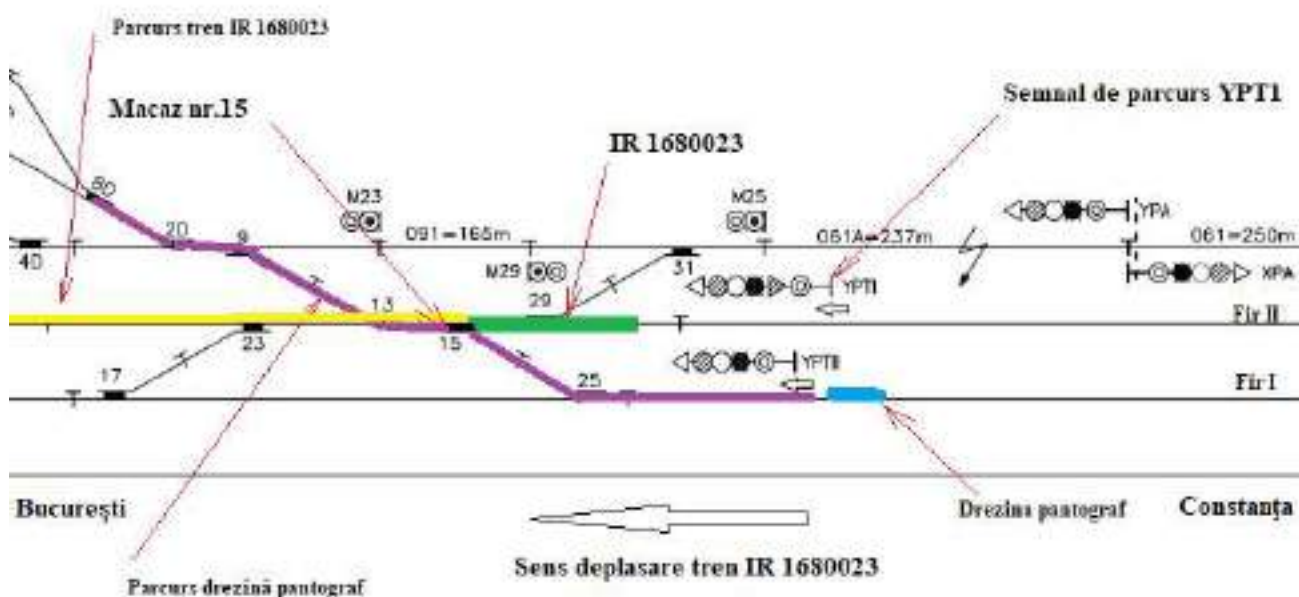
După primirea ordinului de circulație mecanicul locomotivei trenului IR nr.1680023 a pus trenul în mișcare și a talonat macazul nr.15 care era manipulat în abatere cu acces la linia 1D pentru parcursul drezinei pantograf 079.

Figura nr.2 Schița locului producerii incidentului feroviar
