## RAPORT DE INVESTIGARE

**a incidentului feroviar produs  
la data de 15 decembrie 2024 în stația Pasărea**

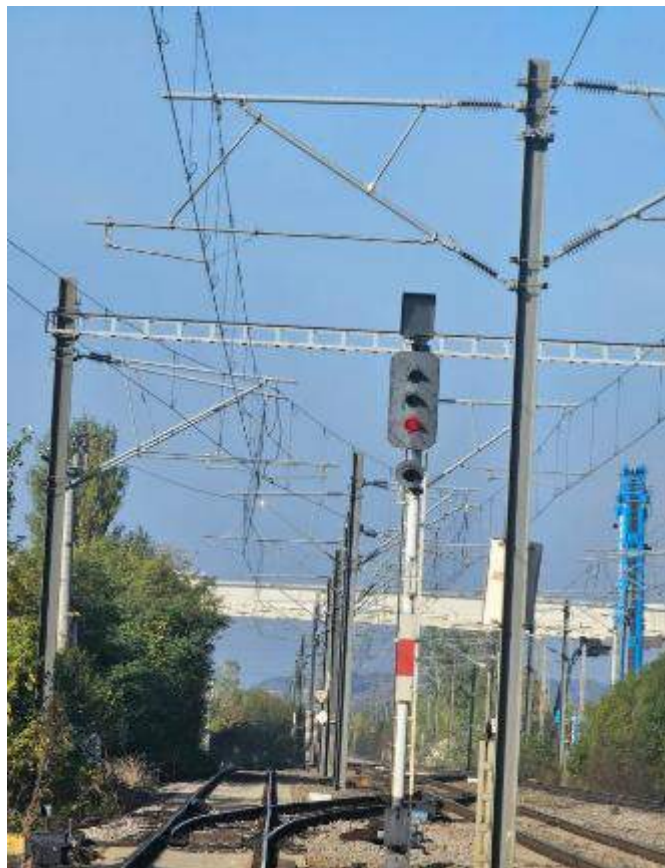
*Foto nr.1 Semnalul de ieșire Y1*

În aceste condiții (soneria suna continuu) IDM a solicitat și obținut cale liberă pentru trenul de călători nr.8007015 odată cu primirea reavizului de sosire a trenului nr.66225015 (anterior expediat de la linia II – directă din stația CFR Pasărea către H.m. Brănești). Pentru expedierea trenului de călători nr.8007015 IDM a întocmit ordin de circulație (privind circulația pe bază de cale liberă) și a procedat la expedierea trenului de călători nr.8007015 de la linia 1 din stația CFR Pasărea la HM Brănești pe Fir 1. Formularul „Ordin de circulație” a fost completat cu date eronate cu privire la semnalul de ieșire care trebuia depășit în poziție pe oprire (Y1 în loc de X1).

Formularul „Ordin de circulație” nu conținea mențiunea către ce fir de circulație se expediază trenul pe bază de cale liberă, nu se specifica deranjamentul de la bariera BAT km 23+801 și nu cuprindea alte mențiuni. Cu toate aceste lipsuri din formular și modificări, mecanicul de locomotivă a semnat formularul de primire, iar IDM a dat semnalul pornirea trenului. Mecanicul a pus trenul în mișcare fără a ridica obiecții și după depășirea semnalului de ieșire X1 în poziție pe oprire a atacat în fals macazul nr.10 pe care (locomotiva) fapt ce a dus la manevrarea acestuia de pe poziția plus pe poziția minus.

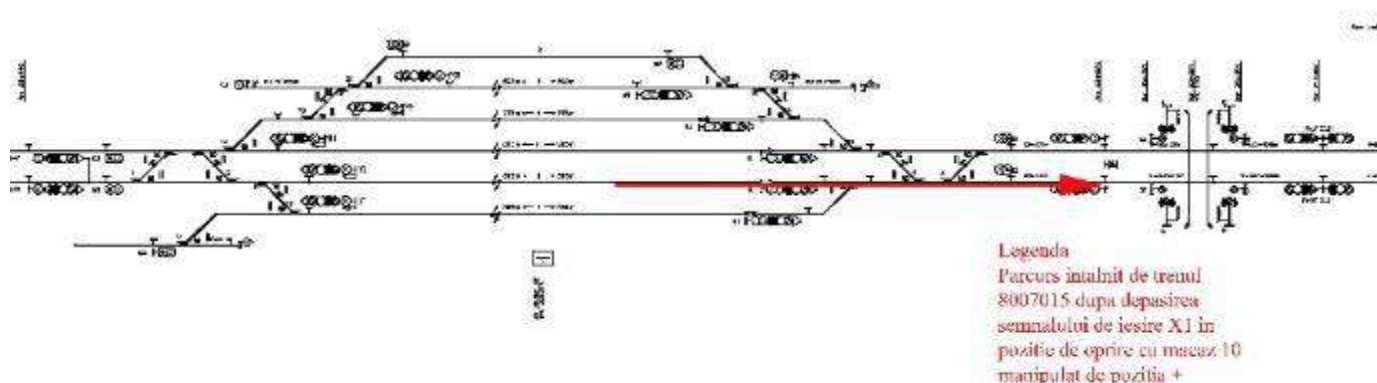
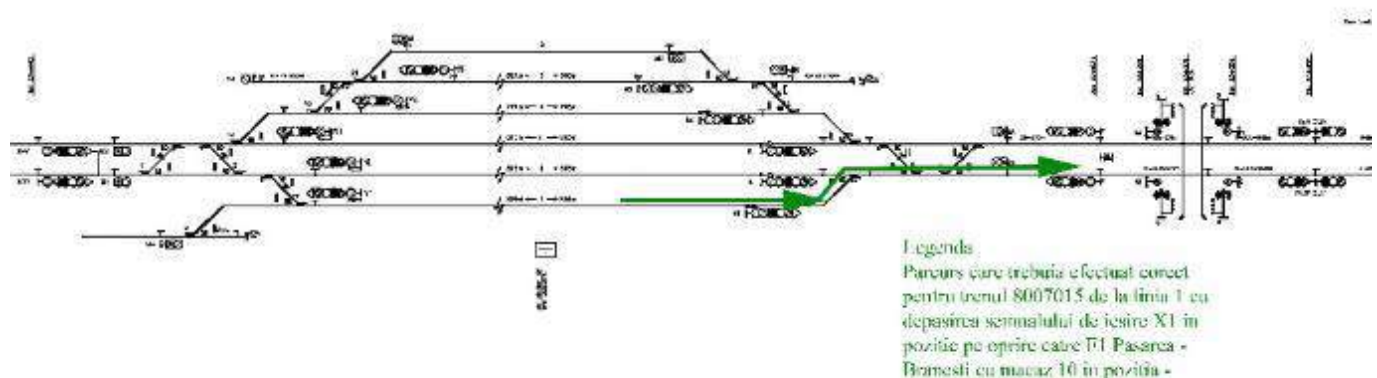
STATIA PASAREA - LINIA 800 BUCURESTI NORD - CONSTANTA

După plecarea din stația CFR Pasărea și depășirea semnalului de ieșire X1, mecanicul de locomotivă nu a observat faptul că macazul nr.10 din stația CFR Pasărea nu este în poziție corespunzătoare pe abătută și a continuat mersul. IDM nu a constatat pe APC că macazul nr.10 „prezintă fără control” pentru că că soneria era deja activată ca urmare a deranjamentului de la bariera BAT km 23+801 și IDM nu a procedat la întreruperea acesteia. (). Trenul de călători nr.8007015 a continuat mersul după atacarea în fals a macazului nr.10 în poziție pe directă „plus” atacat pe la călcâi și a circulat până la HM Brănești pe fir 1.

Din cauza deranjamentului existent la BAT km 23+801 (soneria de talonare fiind acționată automat), IDM nu a observat momentul în care a fost talonat macazul nr.10 de trenul nr.8007015. Soneria a sunat în permanență (de la producerea deranjamentului la instalația BAT) iar IDM a considerat că nu are nicio problemă la macaz, până la momentul în care a fost avizat de mecanicul de locomotivă de la trenul nr.1589015 prin stația RTF că parcursul de la linia II nu este efectuat corect, și că macazul nr.10 este în poziție pe abatere și nu în poziție pe directă, moment în care IDM a constatat pe APC că macazul nr.10 este fără control.

În continuare IDM de serviciu a luat legătura cu organul SCB care se afla pe teren la bariera BAT km 23+801, acesta s-a deplasat pe teren la macazul nr.10 și a constatat că acesta se afla manevrat în poziție pe minus cu acces de la linia 1 către fir 1 Pasărea – Brănești. Locomotiva trenului nr.1589015 se afla oprită pe cuprinsul schimbătorului de cale, pe inima de încrucișare a macazului nr.10. Organul SCB a mers la biroul de mișcare unde a constatat plumbul rupt de la butonul pentru manevrarea macazului nr.10 cu secțiune ocupată (buton MSI 4-10), acest fapt indica că IDM a încercat manipularea macazului nr.10 în poziția plus, fără a verifica pe teren de ce macazul nr.10 este fără control, fără a verifica starea de liber sau ocupată a secțiunii de macaz nr.10.
