## RAPORT DE INVESTIGARE

al incidentului feroviar produs pe raza de activitate a Sucursalei Regionale de Căi Ferate Brașov în halta de mișcare Augustin, în circulația trenului de marfă nr.57346 023 din data de 24.01.2025

*Ediția finală*  
24.04.2025

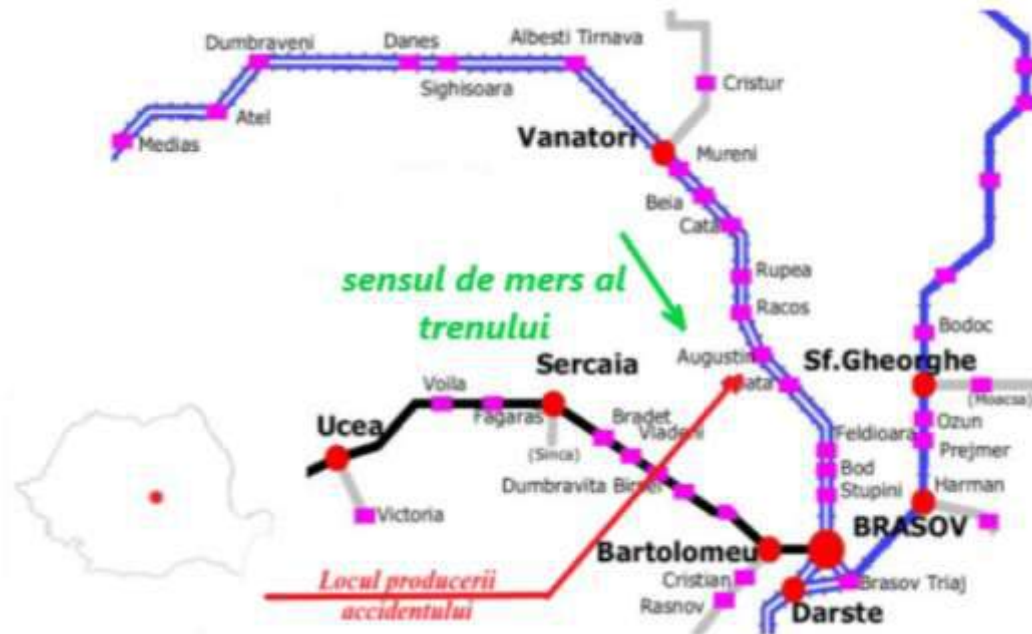
Figura nr.1 – locul producerii incidentului

În data de **24.01.2025**, circulația între Hm Augustin și stația CFR Apața pe firul I de circulație, s-a desfășurat după sistemul înțelegerii telefonice - cale liberă -, din cauza faptului că instalația blocului de linie automat (BLA) banalizat de pe acest fir de circulație era scoasă din funcție de mai mult timp. Circulația pe firul II de circulație se efectua normal după sistemul BLA. Din acest motiv, operatorul de circulație de la Regulatorul de Circulație (RC) care coordona activitatea pe zona respectivă, a dispus ca în intervalul orar 08:00÷12:00, trenurile de călători care circulau pe direcția Apața-Augustin să circule pe „stânga”, respectiv pe firul II de circulație, iar trenurile de marfă care urmau să circule pe direcția Augustin-Apața să circule pe „stânga”, respectiv pe firul I de circulație – *figura nr.1*.

Astfel, conform dispoziției RC nr.6, trenul de călători nr.1735 024 a circulat pe firul II de circulație pe distanța Bod – Augustin – *figura nr.1*. Trenul nr.66040 (SNTFM) a primit dispoziție pentru a circula pe firul I de circulație (stânga) după sistemul înțelegerii telefonice – cale liberă pe distanța Augustin – Apața. De la stația CFR Apața trenul urma să plece după efectuarea încrucișării cu trenul de călători. Trenul nr.57346 (RCCRO) a primit dispoziție pentru a circula pe firul I de circulație (stânga) după sistemul înțelegerii telefonice – cale liberă pe distanța Augustin – Apața, cu plecare după primirea reavizului de sosire a trenului nr.66040, respectiv după sosirea/gararea trenului în stația CFR Apața și comunicarea respectivă din partea IDM din această stație.

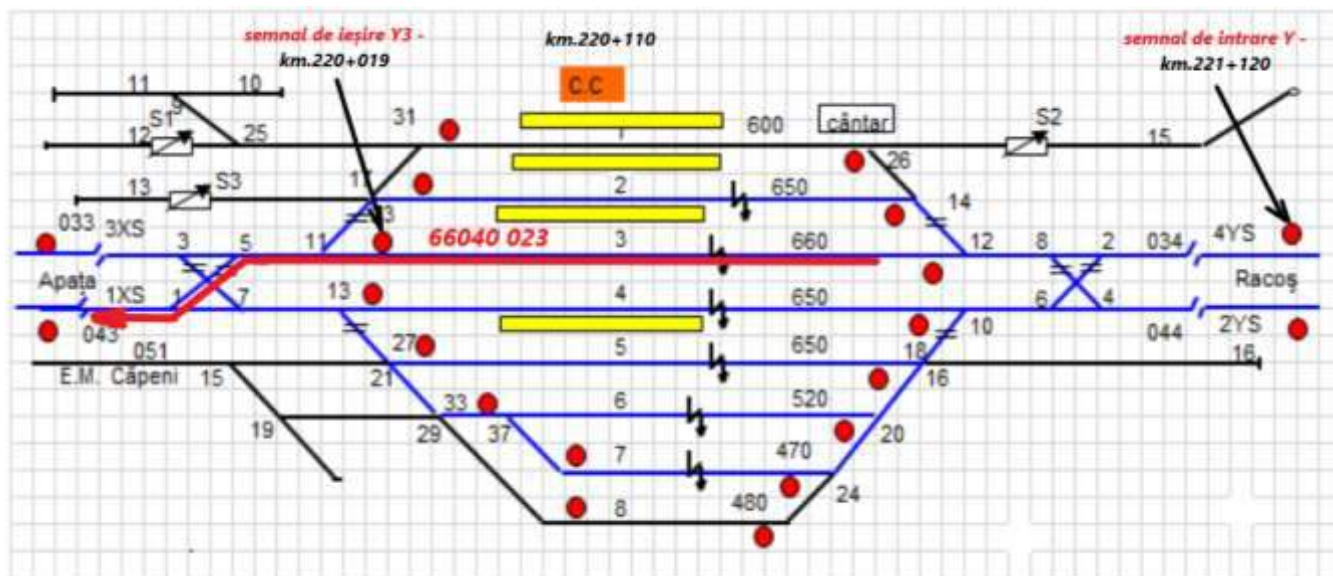
Figura nr.2 – circulația trenului nr.66040

Trenul nr.66040 a ajuns în Hm Augustin la ora 09:05 (conform înregistrărilor IVMS) și a garat la linia III. Pentru continuarea mersului spre stația CFR Apața – figura nr.1 și nr.2 -, IDM a solicitat și a obținut de la stația CFR Apața – cale liberă – la ora 09:04 conform Registrului unificat de căi libere, comenzi și mișcare (RUCLCM) al haltei.

Conform înregistrărilor instalației IVMS, de la trecerea pe lângă semnalul de intrare Y al haltei până la oprire, trenul a parcurs o distanță de 900 m. Conform cu figura nr.2, trenul a oprit cu locomotiva în zona clădirii haltei, cu mai puțin de 100 m față de aceasta. După primirea ordinului de circulație - care a reprezentat în condițiile date un ordin de plecare pentru tren -, mecanicul a plecat din haltă la ora 09:11

(conform înregistrărilor IVMS) și a parcurs până la semnalul de ieșire Y3 o distanță de circa 180 m – figura nr.2.

Notă: poziția locomotivei în momentul opririi în haltă nu a putut fi stabilită cu exactitate din cauza erorii de măsurare a distanței (+/- 50 m) de la instalația IVMS, dar mărimea valorilor înregistrate conduc la rezultatul menționat mai sus. Menționăm de asemenea că, având în vedere lungimea trenului – 466 m -, se poate concluziona că în momentul opririi trenului pentru primirea ordinului de circulație, trenul era garat (v. cap.2.3.1 – gararea unui tren).

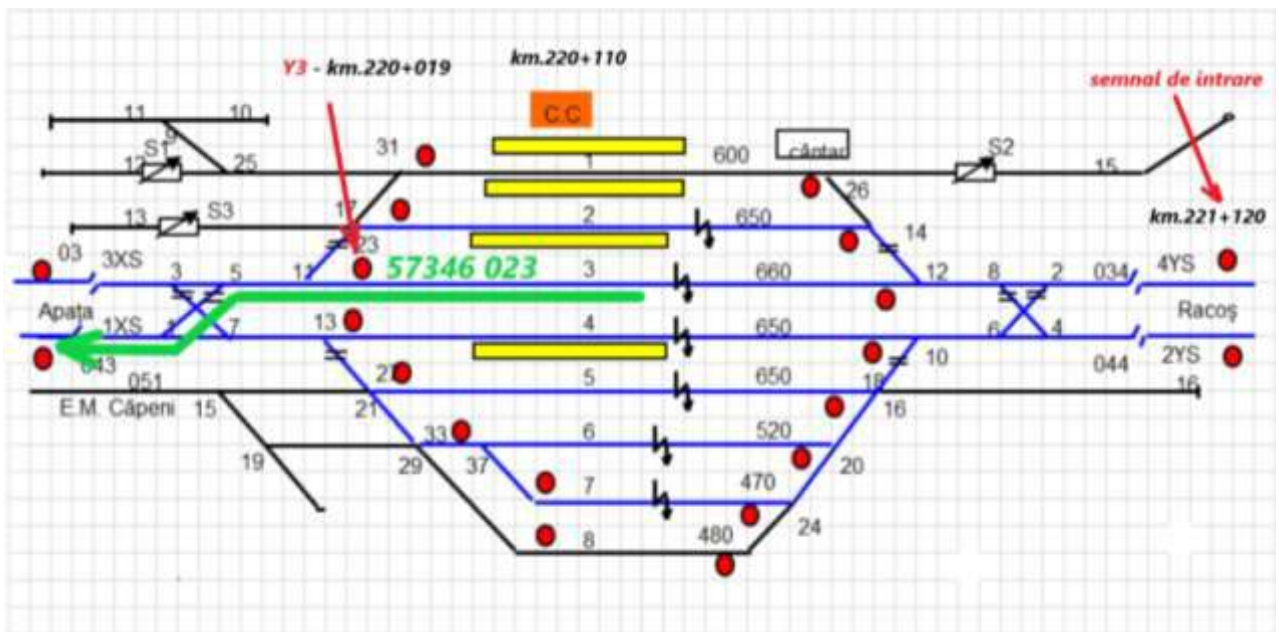
*Figura nr.3 – circulația trenului nr.57346 023*

Pentru continuarea mersului spre stația CFR Apața – *figura nr.1 și nr.3* -, **fără a avea reavizul de sosire pentru trenul nr.66040 și fără a solicita și obține cale liberă de la stația CFR Apața** (conform propriilor declarații și a înregistrărilor din RUCLCM al haltei), IDM a înmânat mecanicului de locomotivă la ora 09:35, un ordin de circulație cu următoarele mențiuni:

După primirea ordinului de circulație - care a reprezentat în condițiile date un ordin de plecare pentru tren -, mecanicul a plecat din haltă la ora 09:39'46'' (după o staționare de circa 12 minute, conform înregistrărilor instalației ZWG) și a parcurs până la semnalul de ieșire Y3 o distanță de circa 166 m, cu manipularea butonului „depășire ordonată” la semnal la ora 09:41'31'' – *figura nr.3*.
