## RAPORT DE INVESTIGARE

al incidentului feroviar produs în data de 02.04.2025, pe raza de activitate a Sucursalei Regionale de Căi Ferate Craiova, în Hm Fâlfani, prin primirea trenului de călători Regio nr.9479 001, cu semnal de chemare, la linia nr.I directă, ocupată cu trenul de călători Regio Expres nr.9270 001, ambele trenuri aparținând SNTFC „CFR Călători” SA

*Raport final  
05 decembrie 2025*

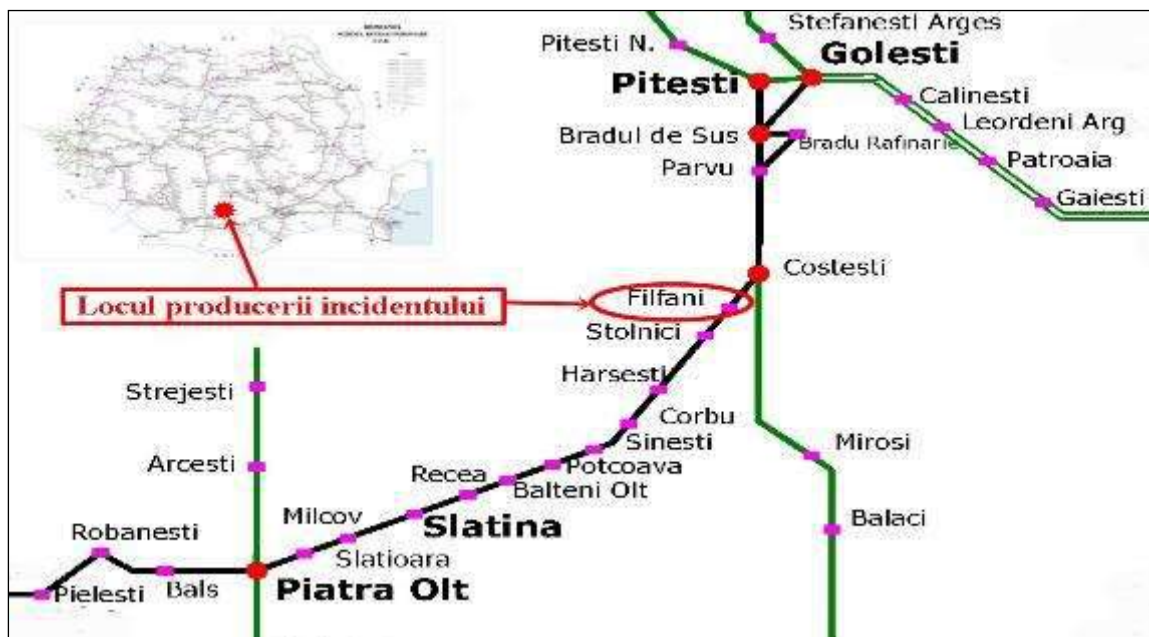
Fig. nr.1. Schița cu locul producerii incidentului.

Mecanicul trenului R nr.9479 001 a observat luminile altui tren pe aceeași linie și a luat măsuri de frânare, trenul fiind oprit la ora 00:31, după parcurgerea unui spațiu de 770 m de la semnalul de intrare X al Hm Fâlfani.

Trenul R nr.9479 001 a fost oprit pe linia nr.I, la o distanță de aproximativ 154 m de trenul RE nr.9270 001.

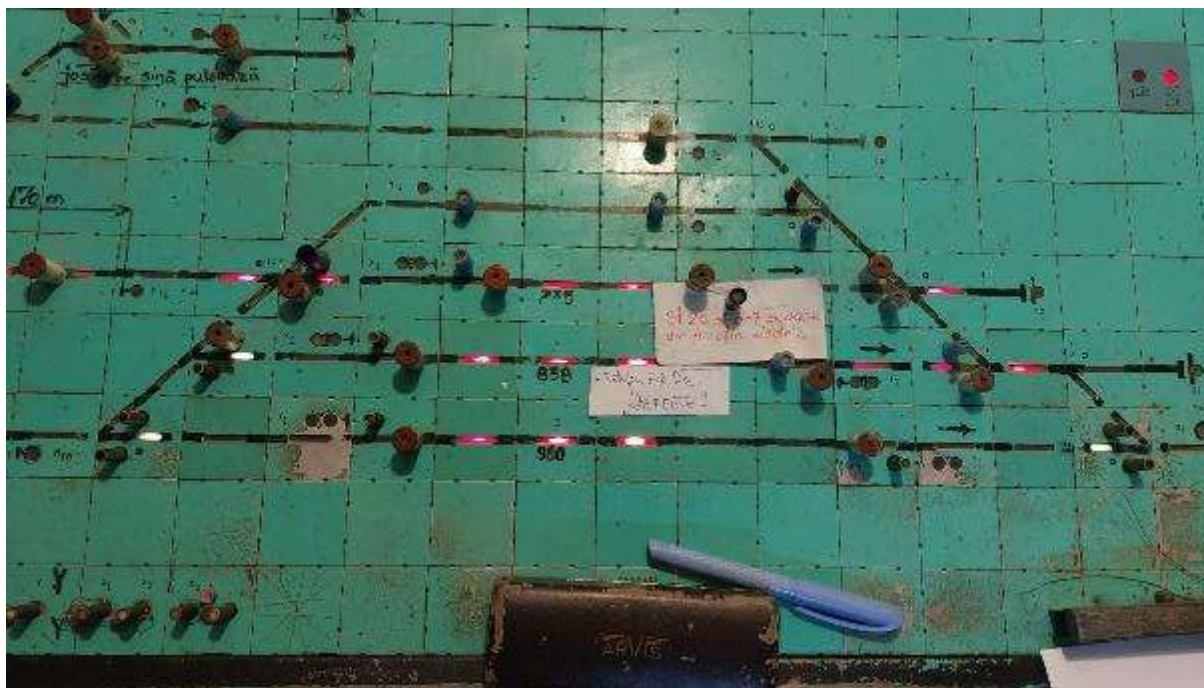
Fig. nr.2 Pupitrul de comandă cu luminoschema din Hm Fâlfani

După depășirea semnalului de intrare X cu indicația de chemare de către trenul R 9479 001 și ocuparea pe aparatul de comandă a secțiunii izolate 013, IDM a manipulat macazul nr.1/5 în poziția pe directă, cu acces la linia nr.I, iar trenul R nr.9479 001 s-a încadrat pe linia nr.I ocupată cu trenul RE nr.9270 001, în loc de linia nr.2 liberă.

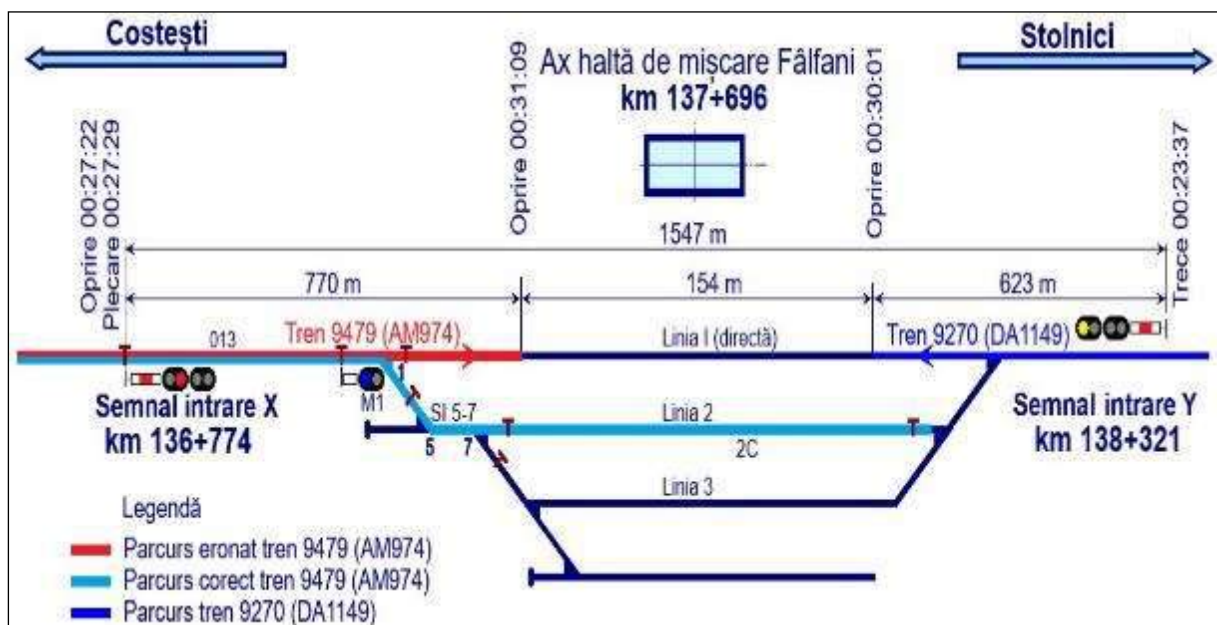
Fig. nr.3 Schița prezentării incidentului din Hm Fâlfani și distanța dintre cele două trenuri, înscrise din direcții opuse, pe aceeași linie nr.I

Mecanicul trenului R nr. 9479 001 a observat luminile altui tren pe aceeași linie și a luat măsuri de frânare, trenul fiind oprit la ora 00:31, după parcurgerea unui spațiu de 770 m de la semnalul de intrare X al Hm Pârnu.

Trenul R nr.9479 001 a fost oprit pe linia nr.I directă, la o distanță de aproximativ 154 m de trenul RE nr.9270 001, aflat în staționare pe aceeași linie.

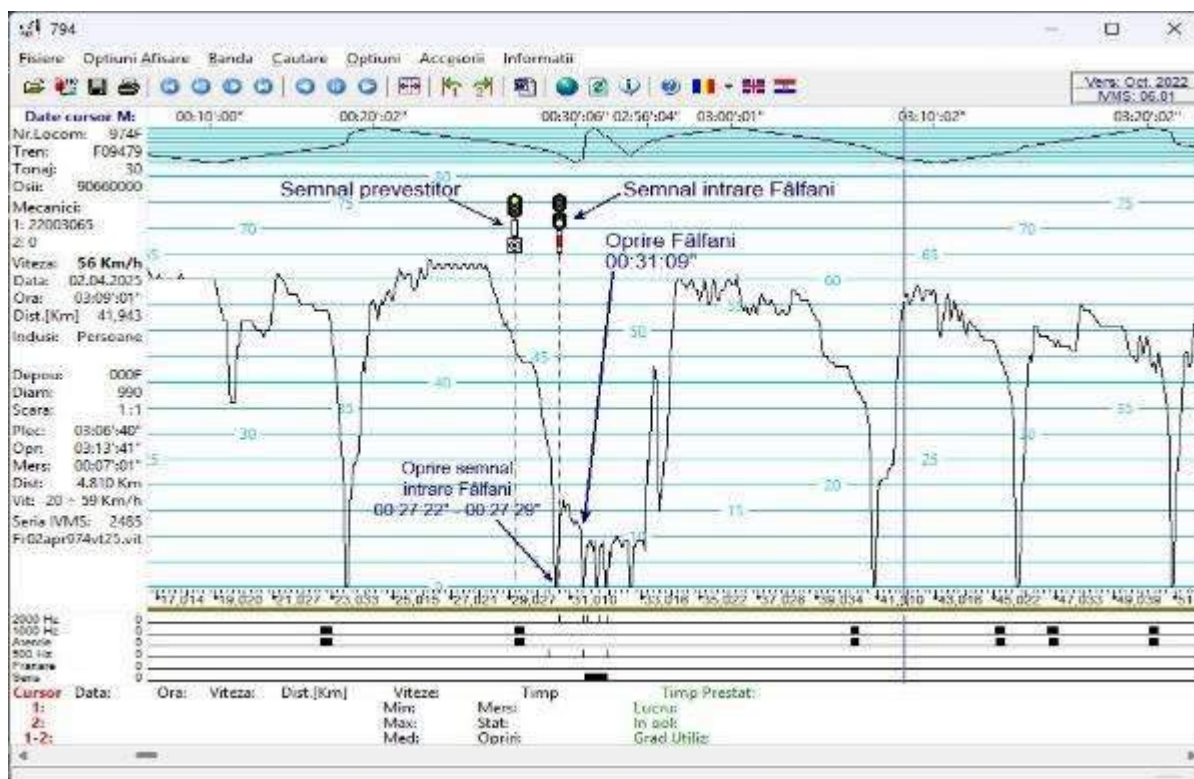
Figura nr.3. Extras diagramă IVMS automotor AM 974 cu oprire în Hm Fâlfani.

la o viteză de 47 km/h manipulează butonul Atenție cu influență de 1000 Hz, la semnalul prevestitor al Hm Fâlfani, mai parcurge un spațiu de 1166 m și la ora 00:26:44, la o viteză de 27 km/h a trecut peste inductorul de 500 Hz activ al semnalului de intrare al Hm Fâlfani, a mai parcurs un spațiu de 210 m și a oprit înaintea semnalului de intrare al Hm Fâlfani, la ora 00:27:22;

▪ a plecat la ora 00:27:29, a acționat butonul Depășire Ordonată, cu influență de 2000 Hz, la semnalul de intrare al stației și a parcurs un spațiu de 817 m cu o viteză maximă de 17 km/h și a oprit la ora 00:31:09.
