## RAPORT DE INVESTIGARE

al incidentului feroviar produs pe raza de activitate a Sucursalei Regionale de Căi Ferate Brașov pe  
distanța Racoș - Mureni, în circulația trenului de marfă nr.58381 din data de 04.04.2025

*Varianta finală*  
29.07.2025

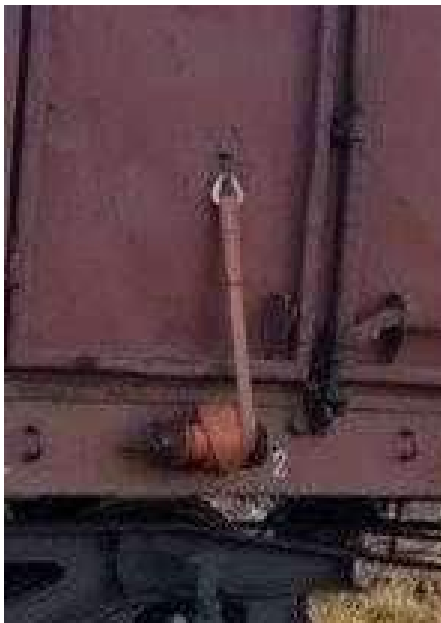
*Foto nr.3 – modul de montare al chingii neutilizate pentru ancorare*

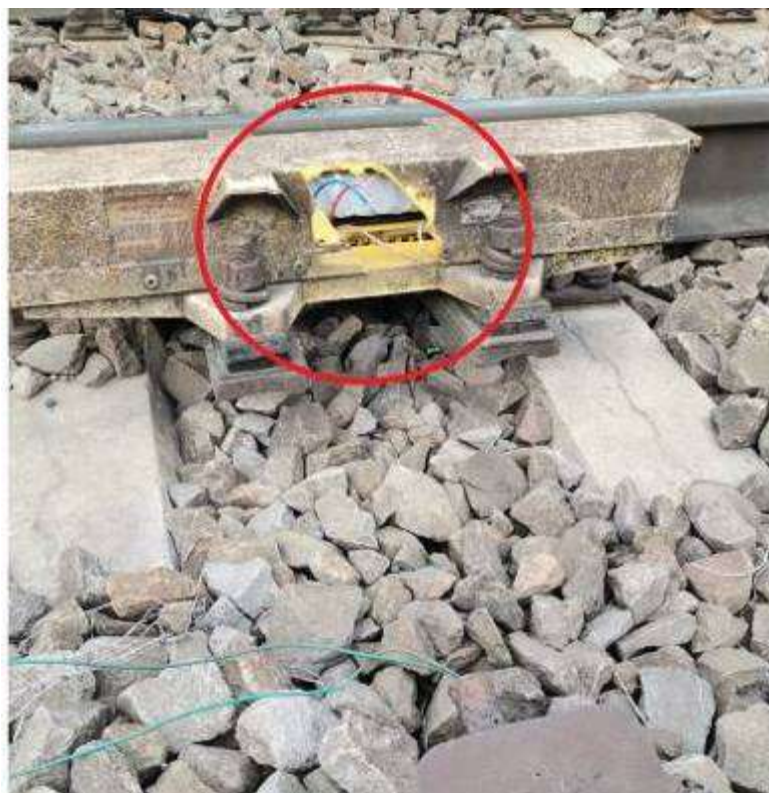
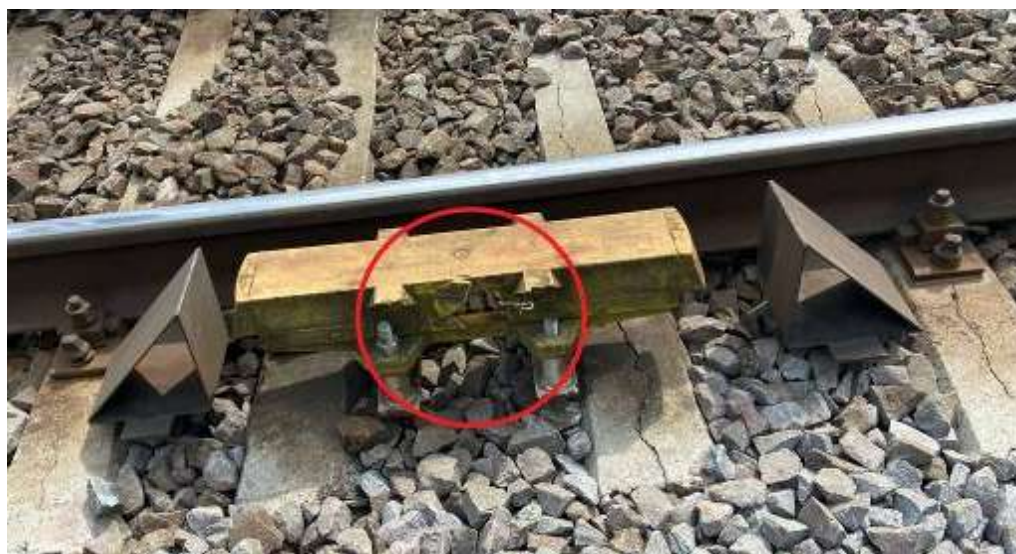
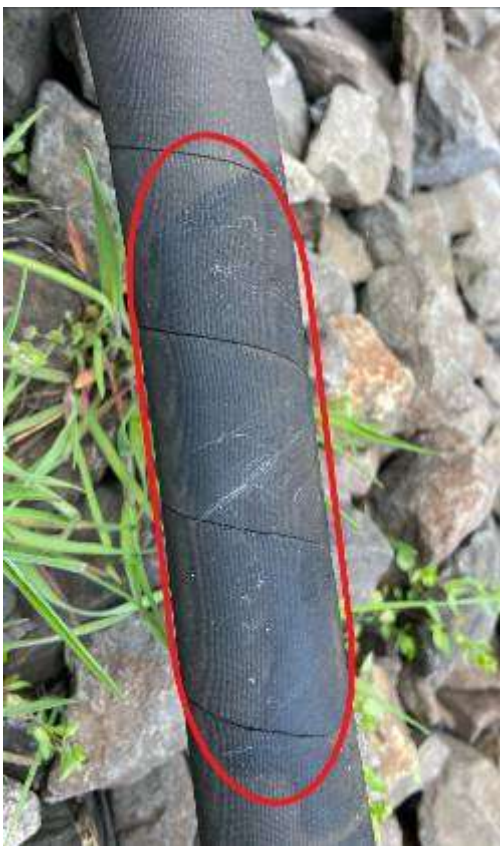
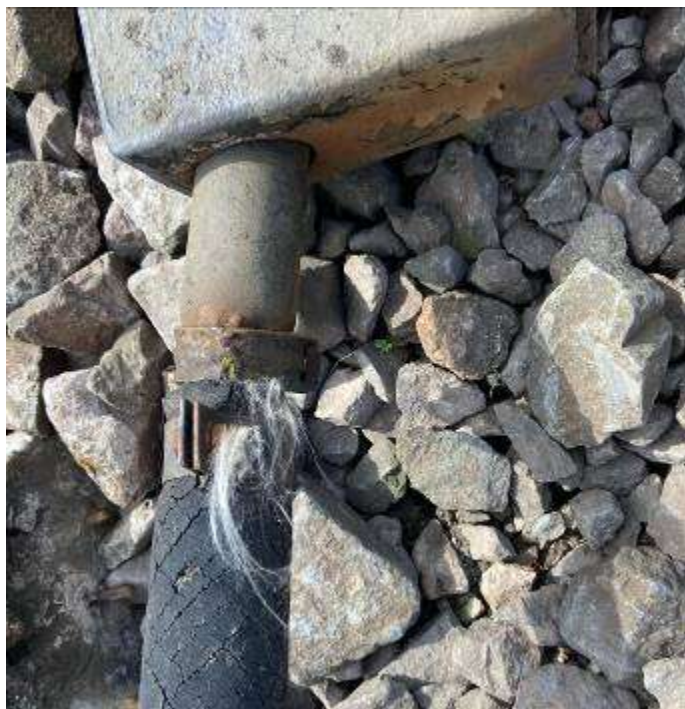
- ✓ la fiecare din cei 3 inductori de pe distanța Racoș – Rupea s-a constatat pichetul smuls din prisma de balast, inductorul fiind afectat prin smulgerea flanșei din metal – *foto nr.4 și nr.5* iar pe furtunurile de legătură dintre picheti și inductorii de cale s-au constatat urme de material textil de culoare gri-alb – *foto nr.6* și material textil de aceeași culoare prins de brida de fixare la unul dintre furtunuri - *foto nr.7*.

- ✓ la ceilalți inductori afectați, s-au constatat furtunuri și fire rupte, respectiv fire secționate între pichet și inductor.

*Inductorii de cale afectați nu prezentau urme de lovire de către un corp dur. Toate degradările conduc către ipoteza că acestea s-au produs ca urmare a agățării furtunurilor de legătură, probabil ca urmare a intrării în gabaritul de instalații, a unui corp străin provenit de la un vehicul feroviar sau de către persoane necunoscute.*

În aceste condiții, chinga din material textil a agățat unele furtunuri de legătură ale inductorilor în zona bridelor de fixare sau chiar furtunurilor datorită asperităților cauciucului, producând smulgerea acestora și degradarea diferită a inductoarelor.

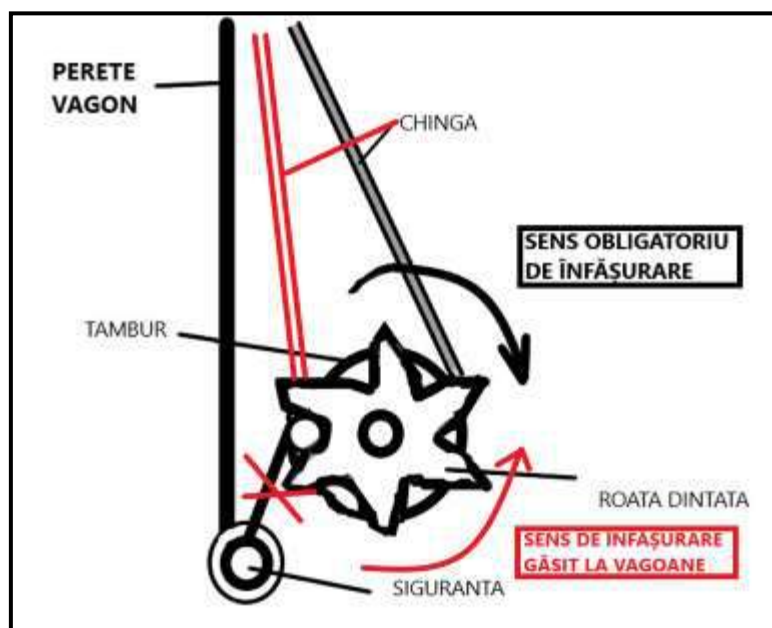
O altă posibilitate pentru care chinga s-a desfăcut ar fi putut fi cea constatată cu ocazia investigației incidentului produs în data de **28.12.2023** în circulația trenului demarfa nr.66050, pe raza de activitate a SRCF Galați, incident cu aceleași condiții de producere. Comisia de investigare a incidentului respectiv a constatat că factorul care a contribuit la producerea incidentului a fost neasigurarea corespunzătoare a chingilor de ancorare înainte de expedierea trenului implicat din stația de formare, în sensul că acestea au fost înfășurate pe tamburul de colectare în sens contrar sensului obligatoriu de înfășurare și asigurare – *figura nr.3*. Astfel, datorită trepidațiilor apărute în dinamica rulării și a curenților de aer formați pe părțile laterale ale vagoanelor aflate în mers s-a produs desfășurarea chingilor de pe tamburii de colectare și lovirea (agățarea) instalațiilor aflate pe parcursul trenului.

Figura nr.3 – preluată din raportul de investigare al incidentului produs în data de 28.12.2023

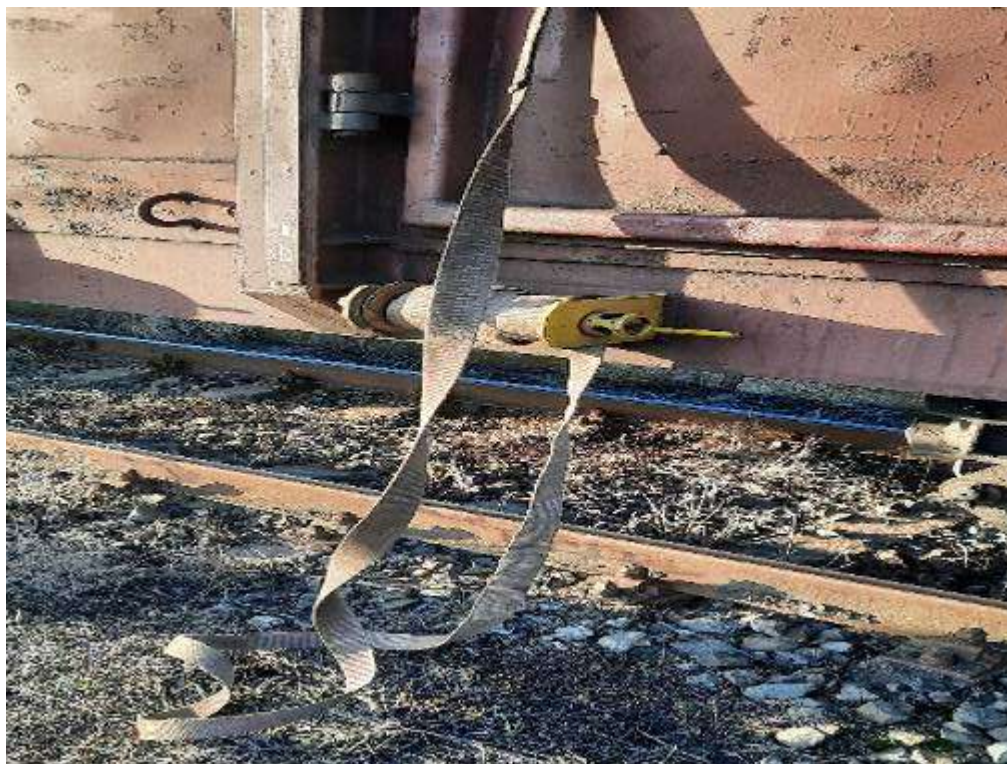
Este foarte posibil ca, la un moment dat, respectiv înainte de avarierea primilor inductori dintre Hm Racoș și stația CFR Rupea – înainte de Hm Cața -, chinga să fi arătat ca în foto nr.8 – fotografie preluată de la comisia de investigare a incidentului produs în data de 28.12.2023.

Foto nr.8 – chingă ieșită din gabarit
