## RAPORT DE INVESTIGARE

al incidentului feroviar produs la data de 28.04.2025 pe secția de circulație Filiași-Craiova (linie dublă electrificată), între stațiile CFR Filiași și Craiova, prin lovirea mai multor inductori de cale, de către o piesă provenită de la locomotiva EC 032 aflată în componerea trenului de călători Regio nr.2092, aparținând operatorului de transport feroviar SNTFC „CFR Călători” SA

| TIP RAPORT | FINAL |

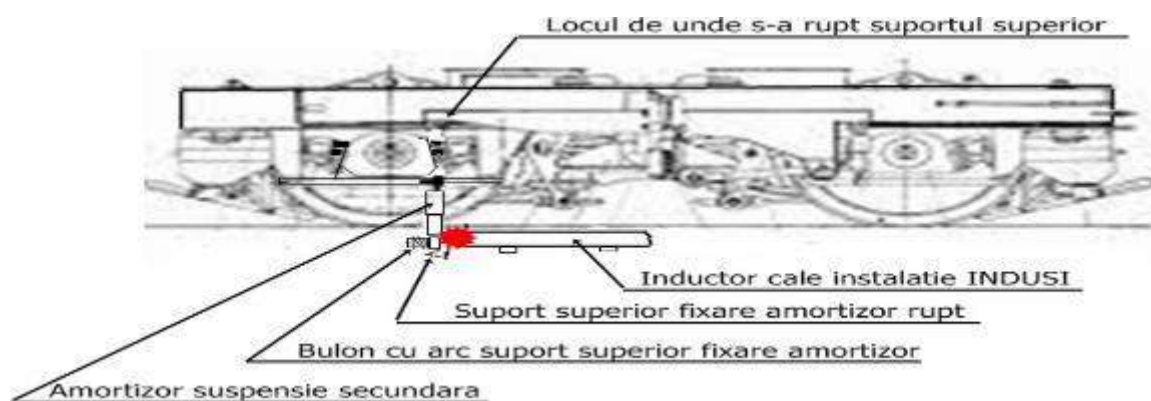
Fig. 2 Schița ruperii din suportul de prindere al amortizorului

Cauza producerii incidentului feroviar o constituie ruperea din sudură a suportului de fixare de la partea superioară a amortizorului hidraulic vertical de la osia nr.4 din partea dreaptă a locomotivei EA 032, urmată de rotirea cu 180° a acestuia și intrarea în gabaritul pentru elemente ale instalațiilor feroviare, fapt ce a condus în final la lovirea mai multor inductori.

-Ruptura a fost produsă în zona centrală a găurii de prindere a bolțului de asigurare a amortizorului vertical, amorsa de fisură (ruptură) fiind veche în proporție de 30% în secțiunea transversală a suportului de prindere.

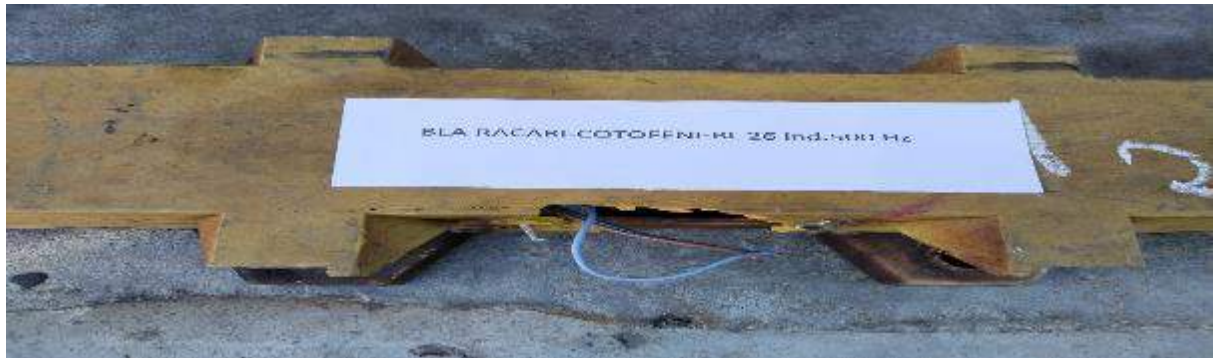
Foto nr.1

La verificare s-a constatat că acesta prezenta cutia de borne smulsă iar carcasa era spartă în zona de prindere a cutiei de borne.

În urma măsurărilor statice efectuate s-a constatat ca acesta era **activ**.

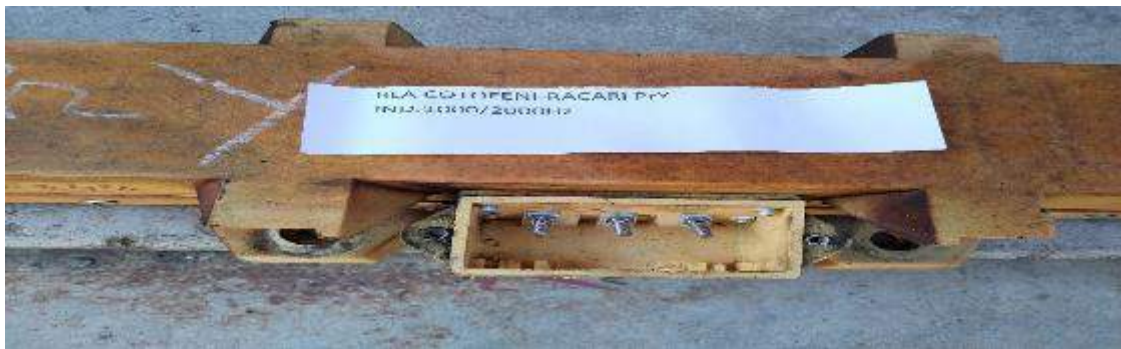
Foto nr.2

##### **2. Inductor de 1000/2000 Hz de la semnalul Pr Y Răcari - Coțofeni (Foto nr.2)**

La verificare s-a constatat că acesta prezenta cutia de borne smulsă iar carcasa era spartă în zona de prindere a cutiei de borne.

În urma măsurărilor efectuate s-a constatat ca acesta era **pasiv**.

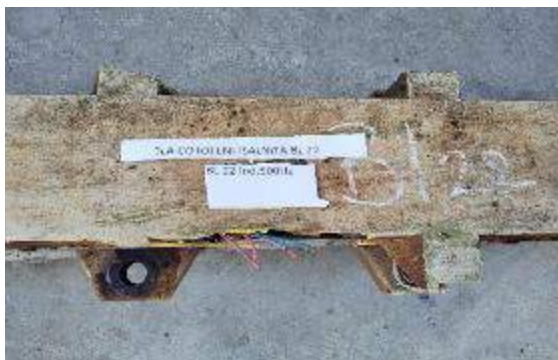
Foto nr.3

##### **3. Inductor de 500 și inductor de 1000/2000 Hz de la semnalul BL 22 Coțofeni – Ișalnița; (Foto nr.3 și Foto nr.4)**

La verificare s-a constatat că acestea prezentau cutia de borne smulsă iar carcasa era spartă în zona de prindere a cutiei de borne.

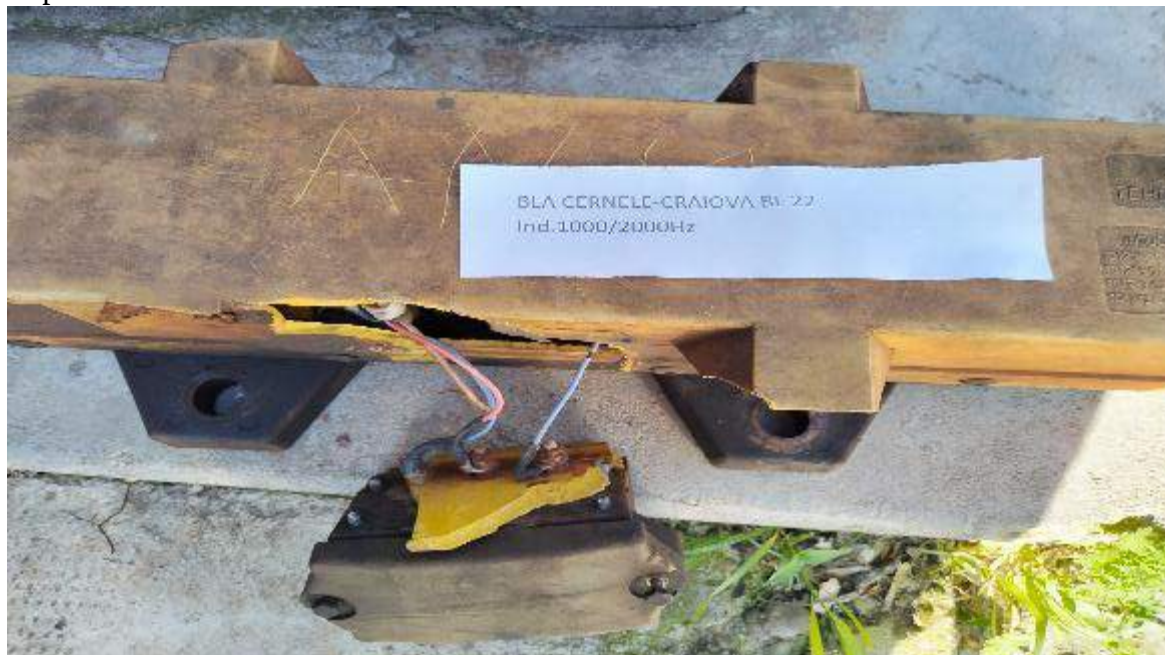
Foto nr.5

#### 4. Inductor de 1000/2000 Hz de la semnalul BL 22 Cernele - Craiova; (Foto nr.5)

La verificare s-a constatat că acestea prezentau cutia de borne smulsă iar carcasa era spartă în zona de prindere a cutiei de borne.

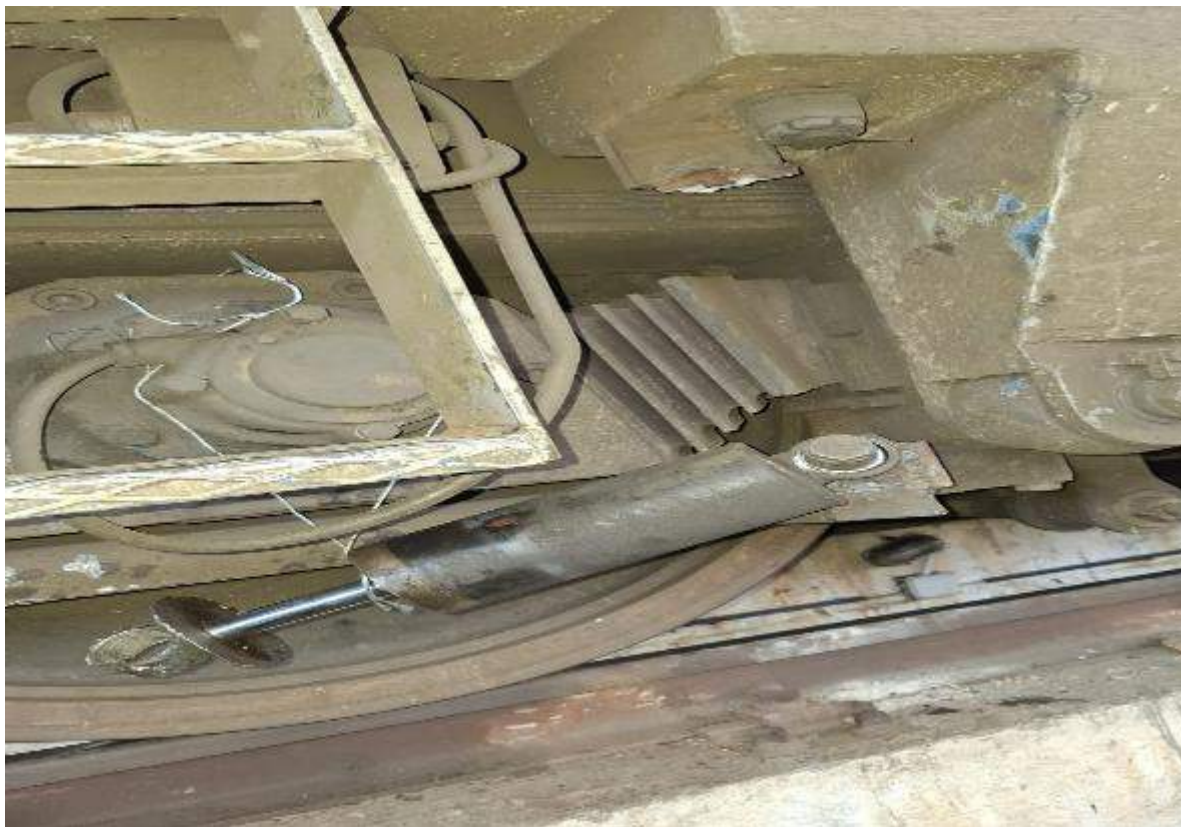
Foto 6. Modul de asigurare a telescopului la sosirea în Revizia de vagoane Craiova

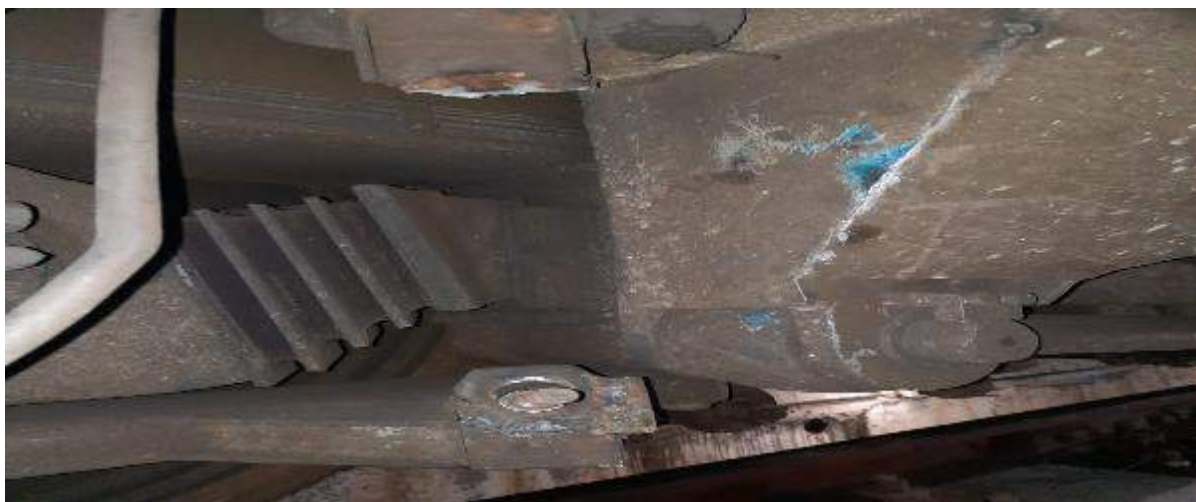
*Foto 7. Suportul de prindere de pe cutia locomotivei*

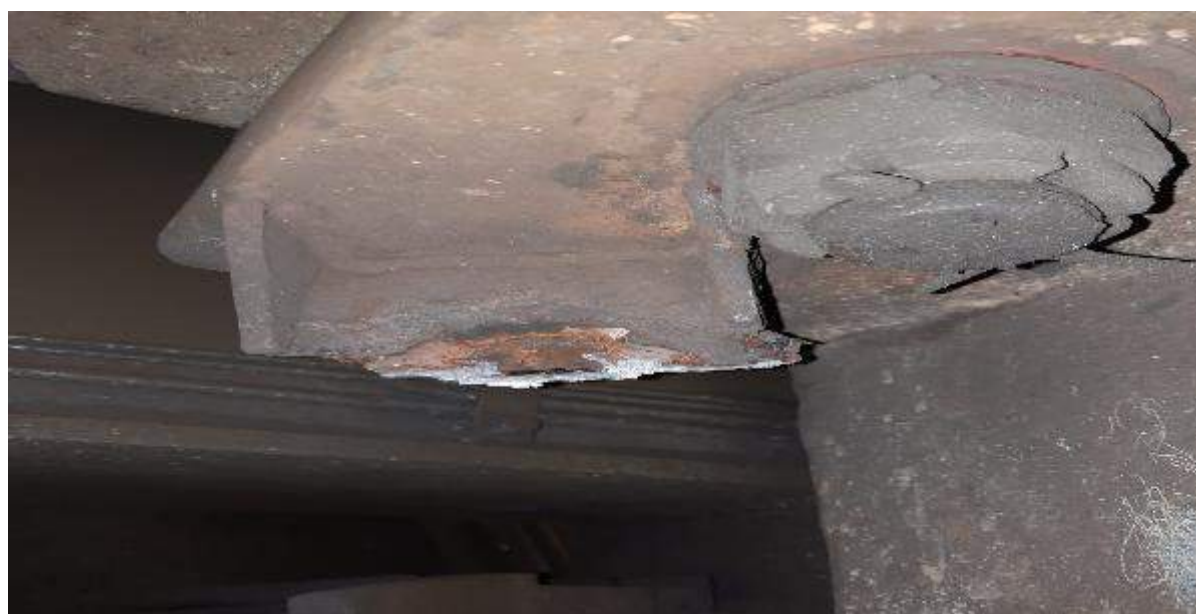
*Foto 8. Zona de rupere de pe cutia locomotivei*

- Suport prindere amortizor vertical aferent osiei nr.4 parte mecanic locomotiva, rupt in zona de fixare pe rama boghiului;

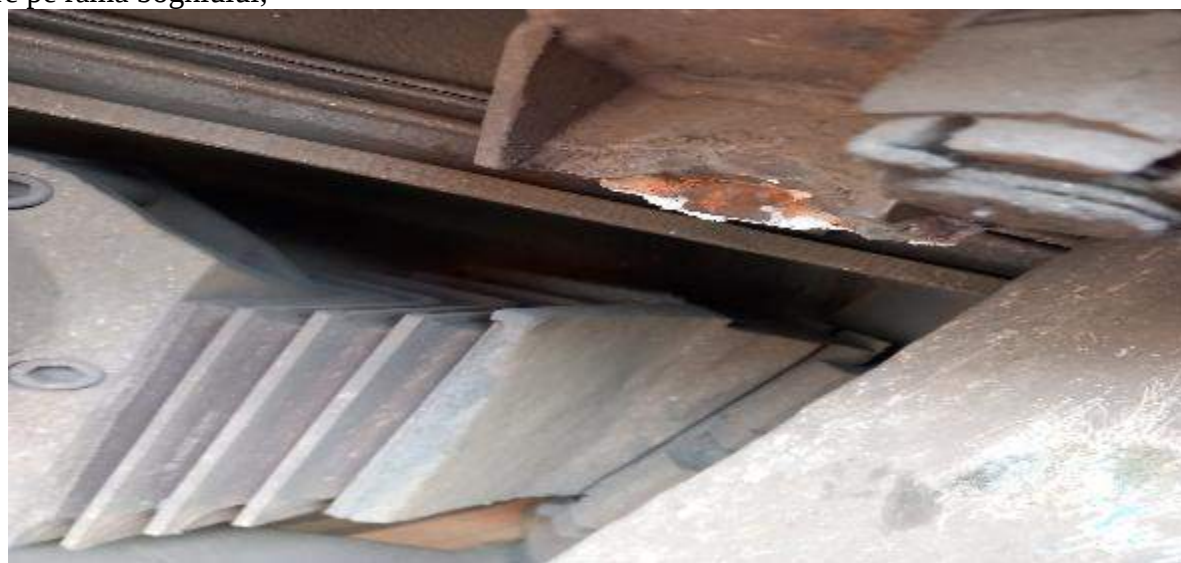
*Foto 9 Ruptura în suportul de fixare a amortizorului vertical*

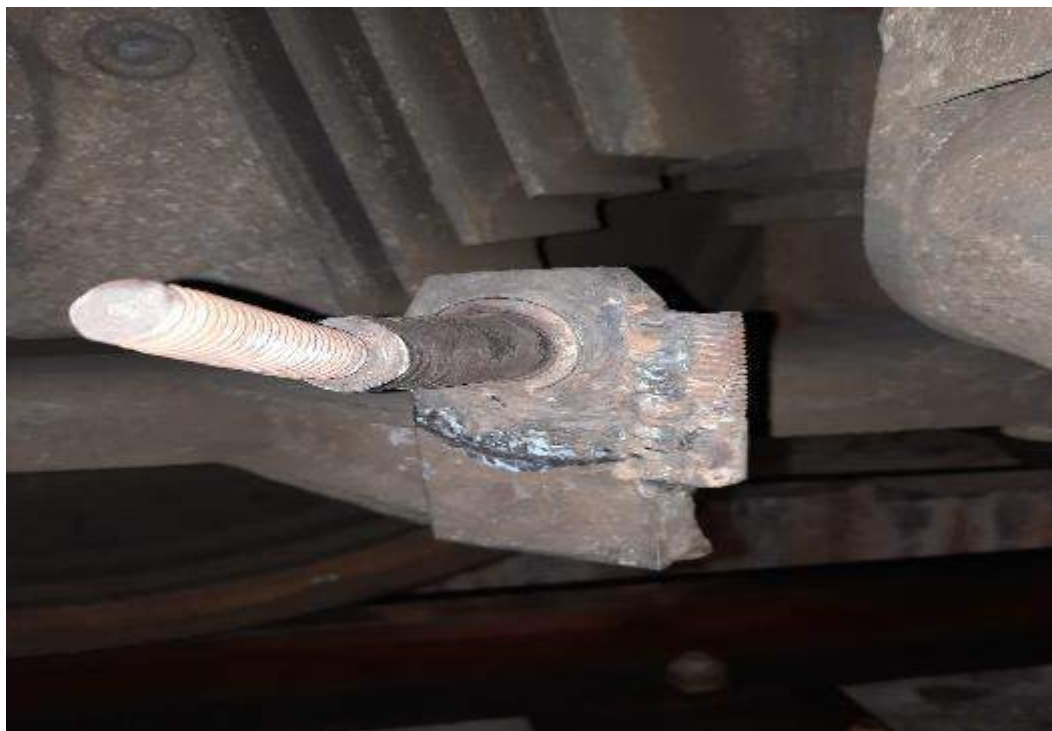
Foto 10 Partea mobilă a amortizorului cu porțiunea de asigurare a bolțului de prindere
