AGENȚIA DE INVESTIGARE FERROVIARĂ ROMÂNĂ - AGIFER

## RAPORT DE INVESTIGARE

privind incidentul feroviar produs la data de **11.06.2025** ora **10:20**, în stația CFR Fetești, prin lovirea unui utilaj aparținând Arcada Company SA, care staționa la linia nr.10 în gabaritul de liberă trecere al liniei nr.11, de către locomotiva EA 1077 aflată în remorcarea trenului de marfă nr.58196010

*Ediție finală*  
07.08.2025

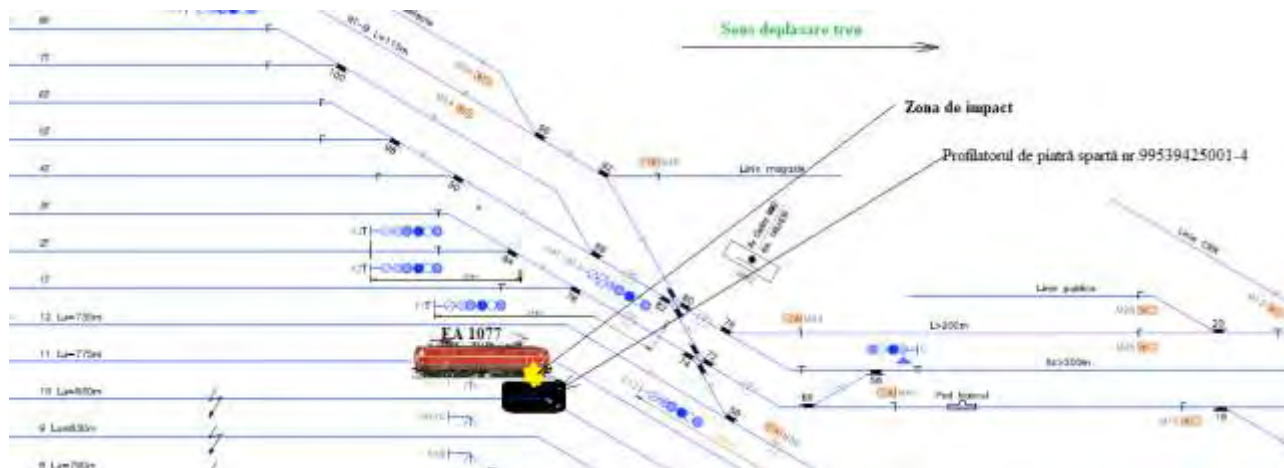
Figura nr.2 Schița locului producerii incidentului feroviar

**Constanța**, pe secția de circulație Fetești – Cernavodă Pod (linie dublă electrificată), în stația CFR Fetești. La trecerea fără oprire prin stația CFR Fetești, cu comandă de trecere pe linia nr.11 spre fir I Ramificația Borcea, după depășirea semnalului X11, a lovit un utilaj aparținând ARCADA SA, care staționa pe linia nr.10 (linie închisă de către constructor) și care se afla în gabaritul de liberă trecere al liniei nr.11.

În capătul Y al stației, după semnalul RX11 linia nr.11 nu a fost reabilitată. Prin executarea lucrărilor de reabilitare a liniei nr.10, aceasta a fost montată pe amplasamentul stabilit prin proiect, fapt pentru care nu a mai fost asigurat gabaritul de liberă trecere între liniile nr.10 și nr.11, după semnalul RX11.

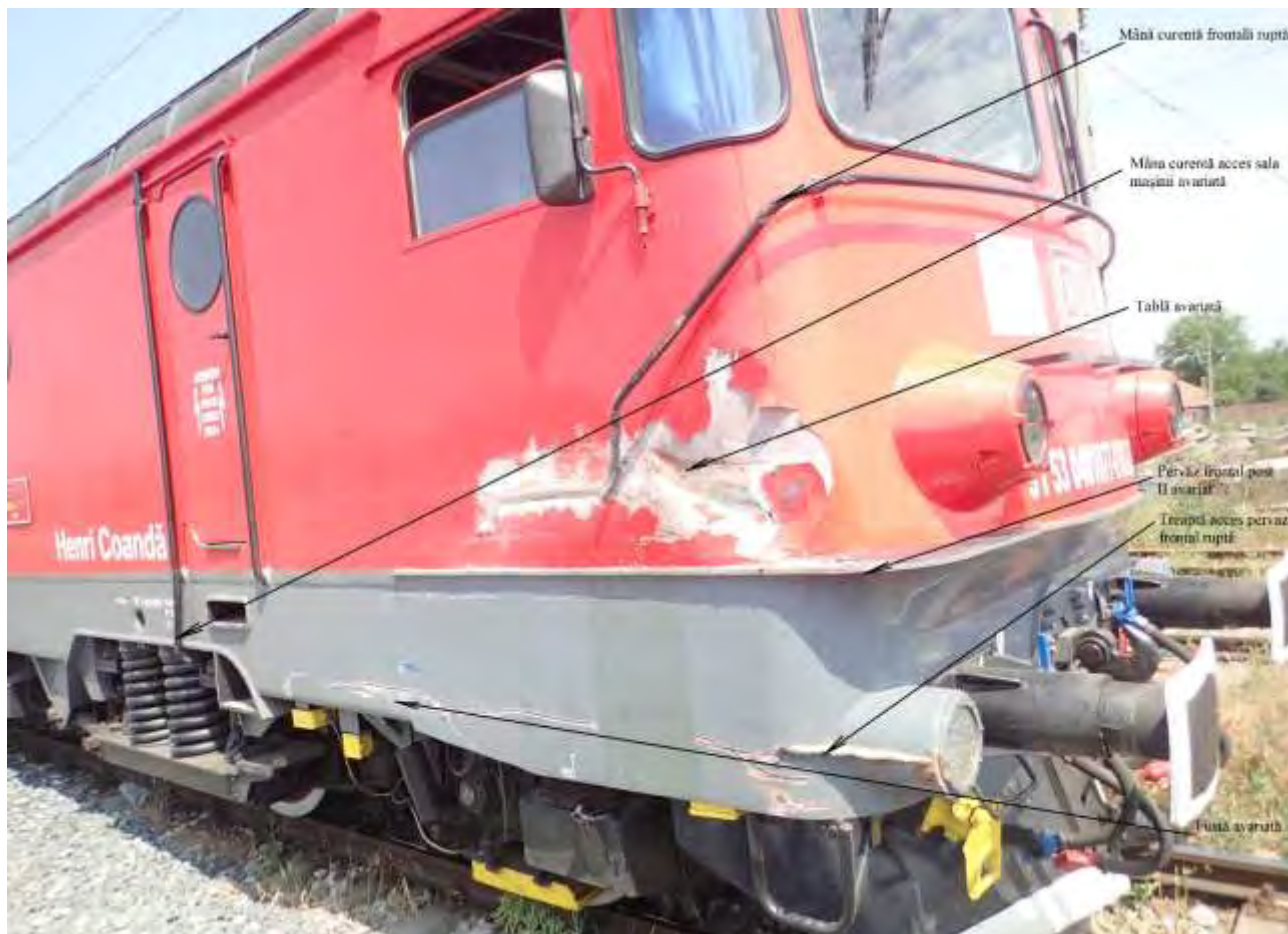
Foto nr.1 Avariile la locomotiva EA 1077

În data de 11.06.2025 în stația CFR Ferry-Boat a fost efectuată verificarea tehnică a locomotivei, ocazie cu care au fost constatate următoarele (foto nr.1):

- locomotiva este proprietate Deutsche Bahn Cargo România SRL și închiriată de Rail Operations SRL;
- tablă îndoită pe o suprafață de cca 1 mp pe partea mecanicului, la postul de conducere II;
- mână curentă frontală ruptă, partea mecanicului, la postul de conducere nr.II;
- fusta mașinii avariata pe o lungime de cca 2 m liniari, partea mecanicului, la postul de conducere nr.II;
- treaptă acces pervaz frontal ruptă, partea mecanicului, la postul de conducere nr.II;

- pervaz frontal post nr.II partea mecanic avariata;
- mână curentă acces sala mașinii îndoită, post nr.II.

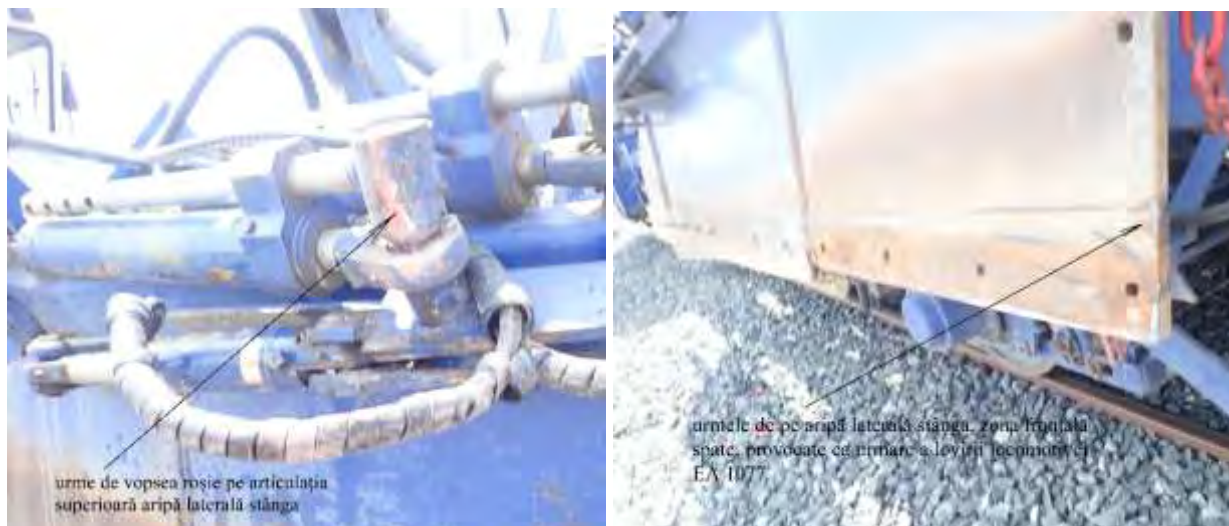
Foto nr.2 și nr.3 Urmele de pe profilatorul de piatră spartă nr.99539425001-4

- este proprietate ARCADA COMPANY SA;
- au fost constatate urme de vopsea roșie pe articulația superioară plug lateral bidirecțional stânga (Foto nr.2);
- au fost constatate urme de lovituri pe plugul lateral bidirecțional stânga, zona frontală spate(Foto nr.3);
- la data producerii incidentului, sistemul de coborâre al aripilor de pe partea dreaptă și stângă funcționa doar în regim manual.
