## RAPORT DE INVESTIGARE

**privind incidentul feroviar produs la data de 05.07.2025, pe raza de activitate a Sucursalei Regionale CFR București, pe secția de circulație Lehliu - București, prin executarea eronată a parcursului de trecere a trenului de călători Interregio nr.11506005**

*Raport final*  
23.12.2025

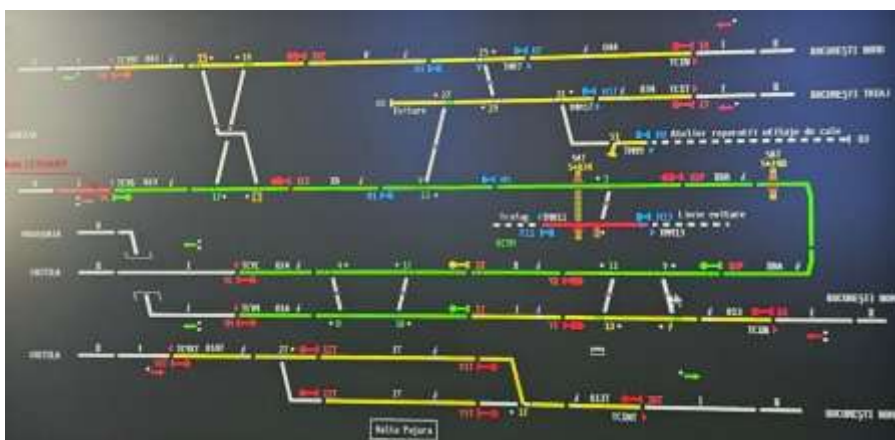
IDM dispozitor din Hm Pajura, după primirea avizului de plecare pentru trenul IR nr.11086005 a efectuat parcurs de trecere, în direcția Ram Pajura – Hm Pajura – Chitila, conform trasei acestuia. Mecanicul de la trenul nr.11506005, după ce a depășit semnalul YB din Ram. Pajura a oprit trenul pe secțiunea IIA din Hm Pajura și a comunicat către IDM dispozitor că a fost îndrumat în direcție eronată spre stația CFR Chitila în loc de stația CFR București Nord.

Foto nr.1: Monitor Hm Pajura - parcurs tren (verde) spre Chitila

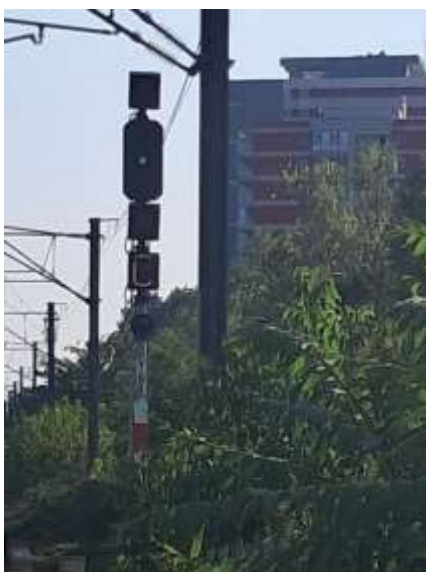
Foto nr.2 Semnalul luminos YB în direcția Chitila

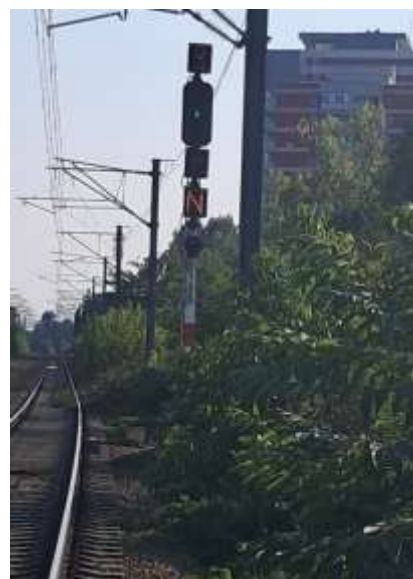
Foto nr.3 Semnalul luminos de ramificație YB în direcția București Nord

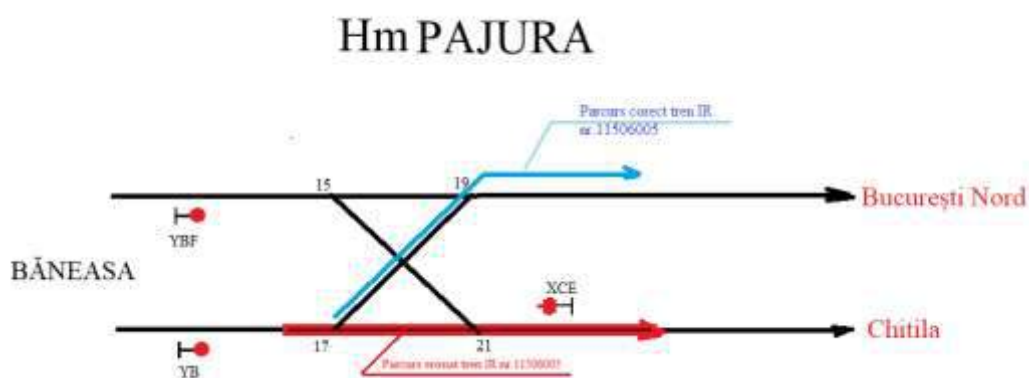
Figura nr.2: Schița Ram. Pajura și poziția trenului IR nr.11506005 în momentul producerii incidentului

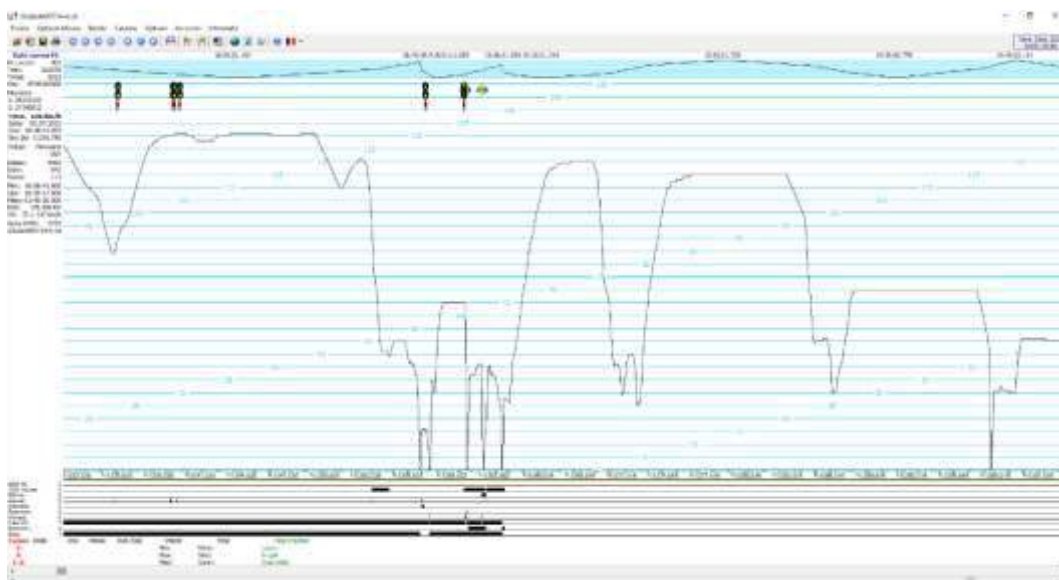
Figura nr.3: IVMS AM5714

În urma interpretării memoriei IVMS de pe AM 57144 (Astra Trans Carpatic SRL), care în data de 05.07.2025 a remorcat trenul IR nr.11506005 pe distanța Constanța - București Nord Gr. A, s-au constatat următoarele:

- din stația CFR Constanța trenul IR nr.11506005 a plecat la ora 16:23;
- prin stația CFR Pantelimon trenul a trecut la ora 18:31:06 (trecere livret 18:35') timpuriu 3 minute față de livret;
- la ora 18:39 trenul a oprit la Ram. Pajura (pe secțiunea IIA) și a staționat până la ora 18:45;
- la ora 18:45 trenul s-a deplasat în sens invers cu viteza maximă de 16 km/ora pe o distanță de aproximativ 576 m, după care oprește la ora 18:48:43 și inversează din nou sensul de mers;
- la ora 18:49:11 trenul pleacă (+7 minute) și a garat în stația CFR București Nord la ora 19:05;
- pe întregul parcurs, trenul a circulat cu respectarea vitezelor maxime de circulație admise, respectiv a restricțiilor și limitărilor de viteză.
