## RAPORT DE INVESTIGARE

privind incidentul feroviar produs în circulația trenului de călători Regio nr.5202 (aparținând operatorului de transport feroviar SNTFC „CFR Călători” SA), la data de 19.07.2025 ora 12:30 pe raza de activitate a Sucursalei Regionale de Căi Ferate Galați, secția de circulație Adjud – Onești (linie dublă electrificată), pe distanțele de circulație fir II Urechești – Adjud și fir I Urechești – Căiuți

*Ediție finală*  
27 noiembrie 2025

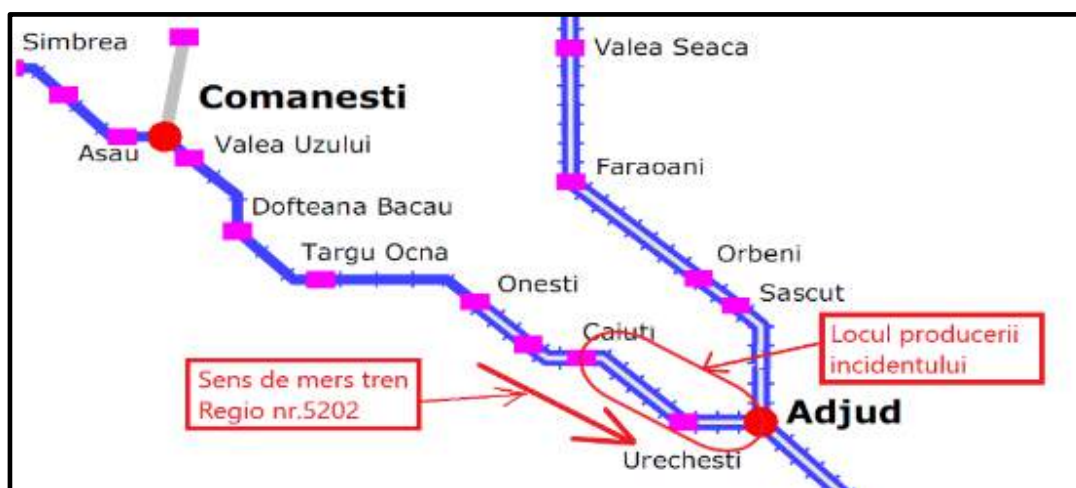
Fig. nr.1 - Locul producerii incidentului

La verificările pe teren, efectuate de către salariații secției CT3 Adjud, s-au constatat inductori afectați pe BLA Căluți – Urechești pe Firul I de circulație, în Hm Urechești, pe BLA Urechești – Adjud pe Firul II de circulație și în stația CFR Adjud. (Fig. nr.1 - 5)

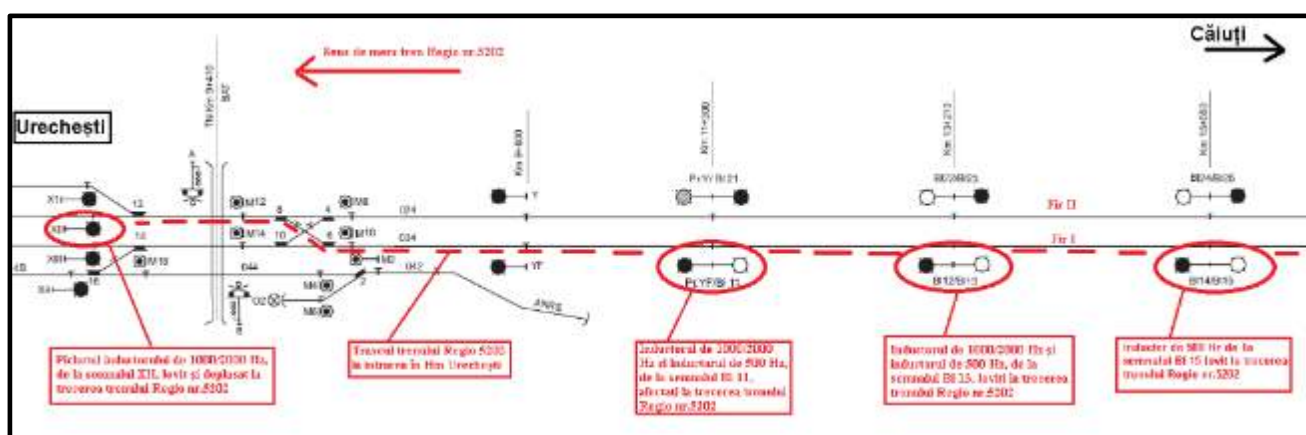
Fig. nr.2 - Inductorii afectați la trecerea trenului de călători Regio nr.5202 pe BLA Căluți – Urechești, Fir I de circulație și în Hm Urechești la trecerea pe Fir II de circulație

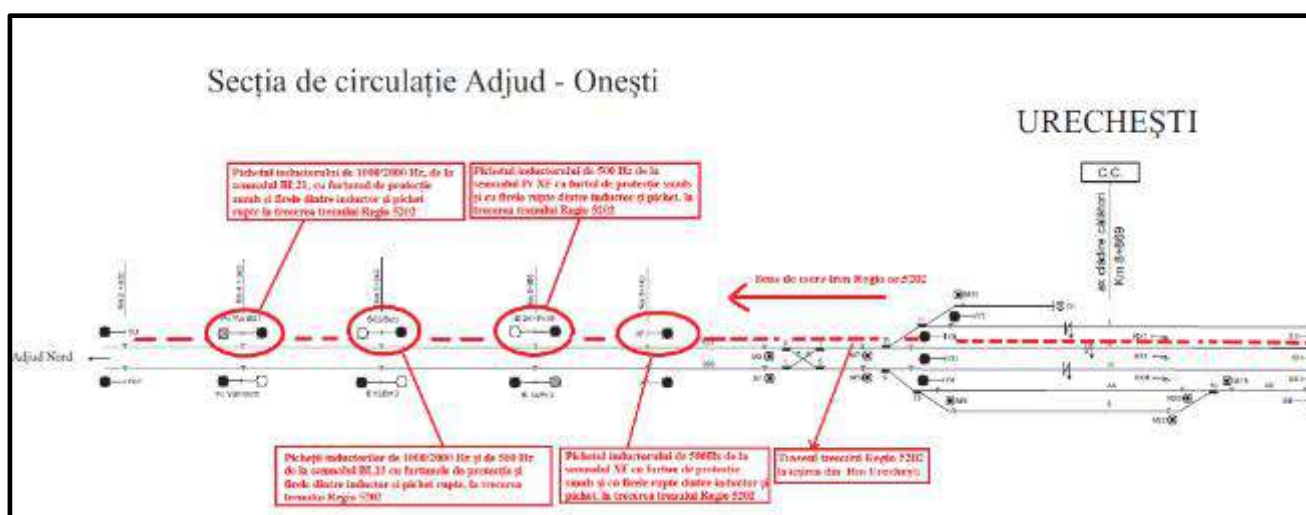
Fig. nr.3 - Inductorii afectați la trecerea trenului de călători Regio nr.5202 în Hm Urechești și pe BLA Urechești - Adjud, Fir II de circulație

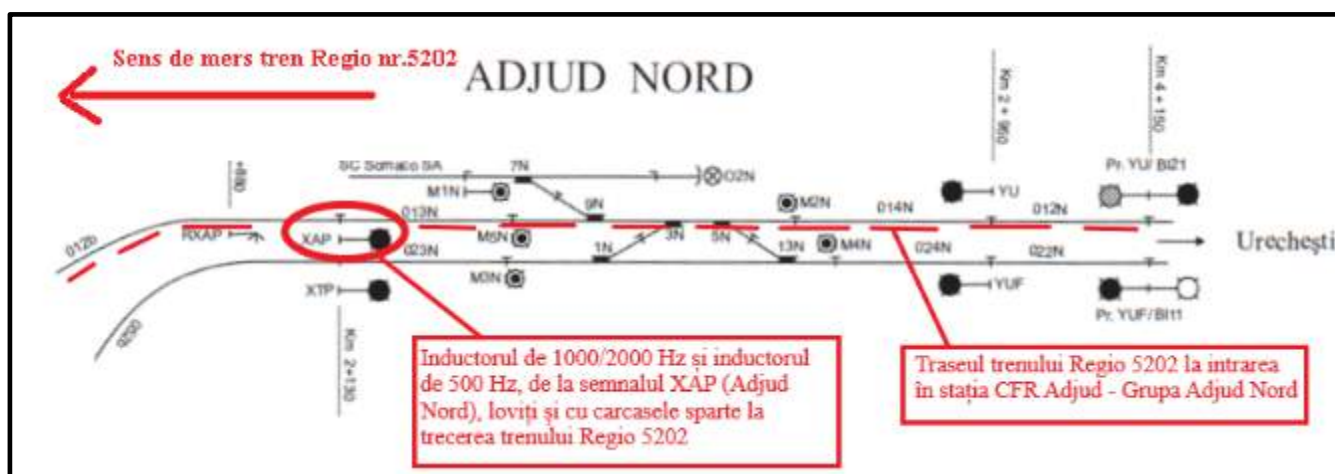
Fig. nr.4 - Inductorii afectați la intrarea trenului de călători Regio nr.5202 în stația CFR Adjud – Grupa Adjud Nord, Fir II de circulație

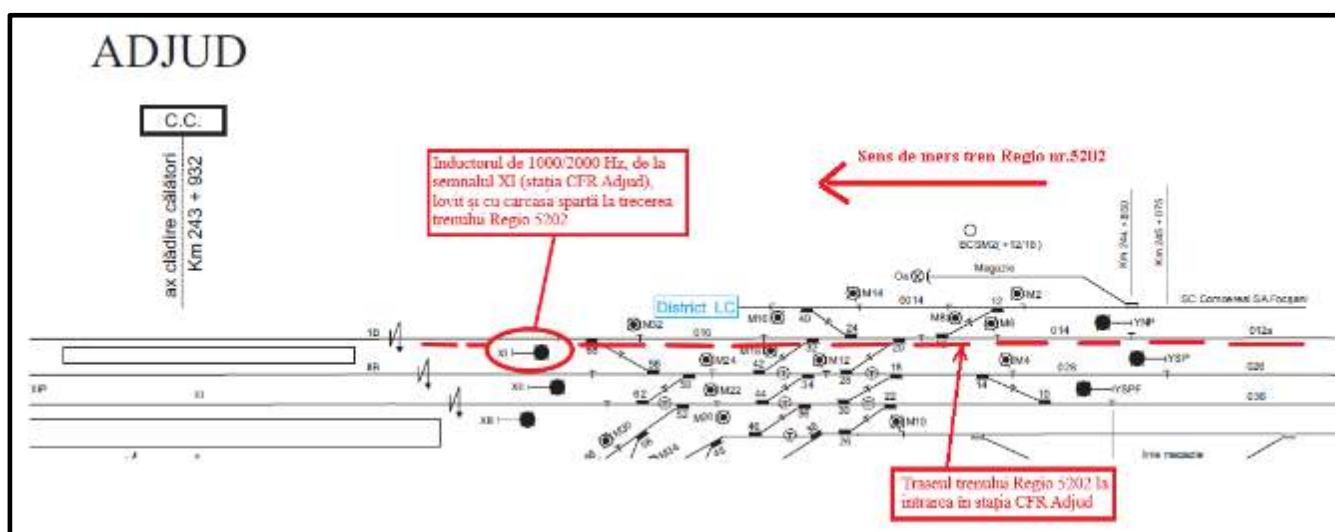
Fig. nr.5 - Inductorul semnalului XI din stația CFR Adjud afectat la trecerea trenului de călători Regio nr.5202

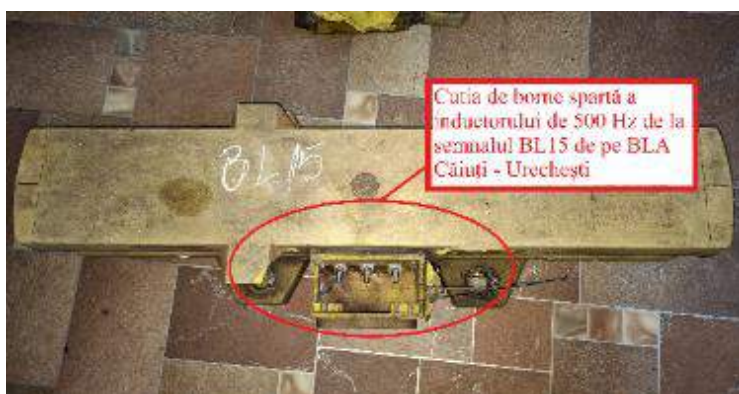
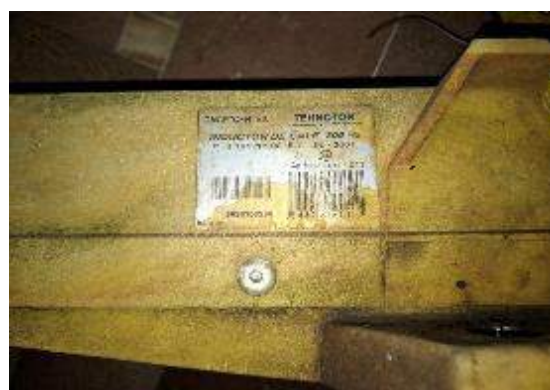
**1) Inductor de 500 Hz aferent semnalului BL 15 cu Seria 830100234; (Foto nr.3 și Foto nr.4)**

La verificare s-a constatat că acesta prezenta urme de lovire având cutia de borne spartă și firele dintre cutie și pichet smulse din prinderi. **Acesta a fost scos din cale și înlocuit;**

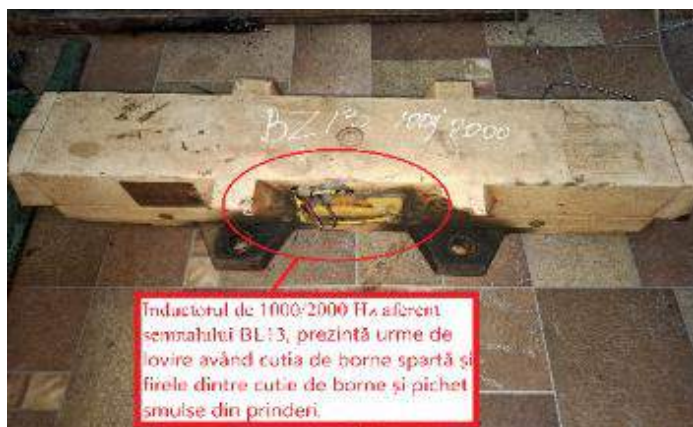
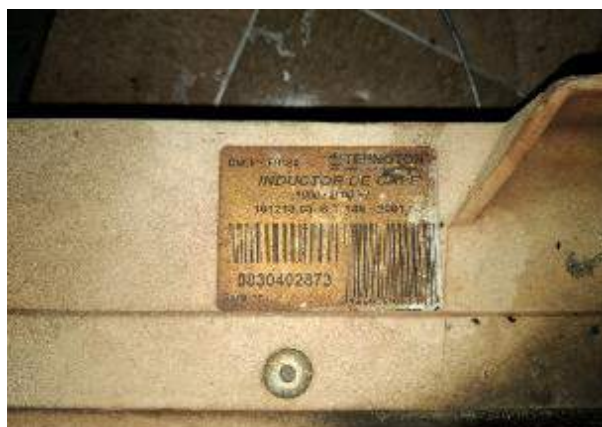
**2) Inductor de 1000/2000 Hz aferent semnalului BL13 cu Seria 830100234; (Foto nr.5 și Foto nr.6)**

La verificare s-a constatat că acesta prezenta urme de lovire având cutia de borne spartă și firele dintre cutie de borne și pichet smulse din prinderi. **Acesta a fost scos din cale și înlocuit;**

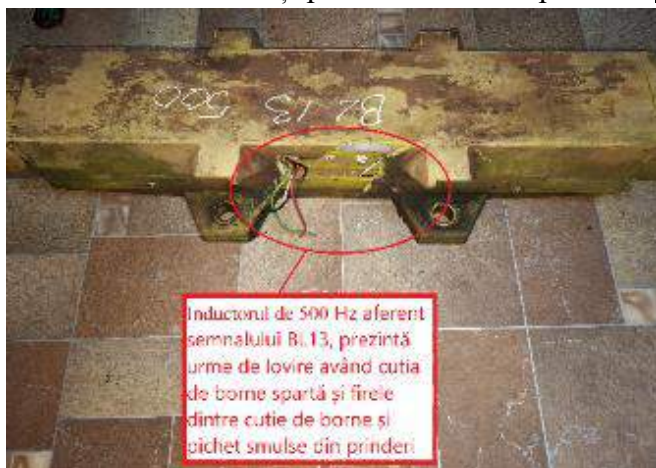
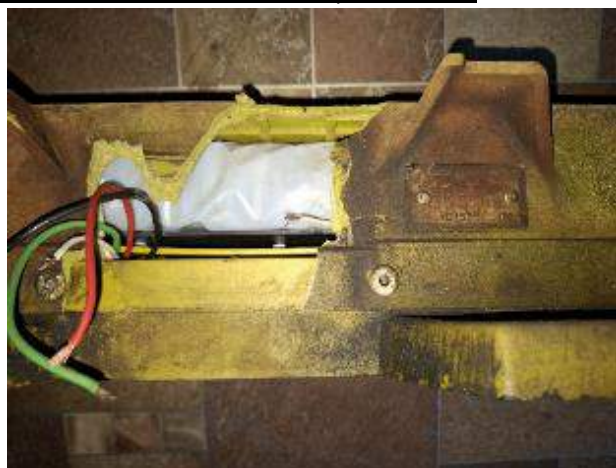
**3) Inductorul de 500 Hz aferent semnalului BL13 cu Seria 191521; (Foto nr.7 și Foto nr.8)**

La verificare s-a constatat că acesta prezenta urme de lovire având cutia de borne spartă și firele dintre cutie de borne și pichet smulse din prinderi. **Acesta a fost scos din cale și înlocuit;**

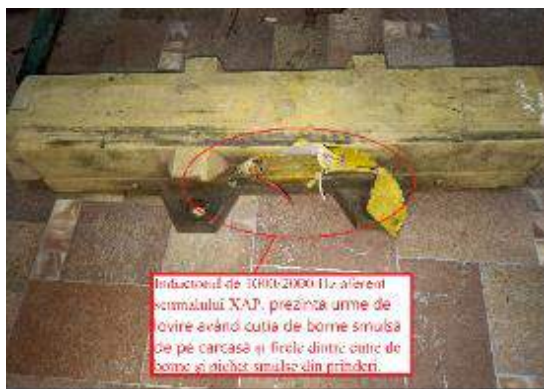
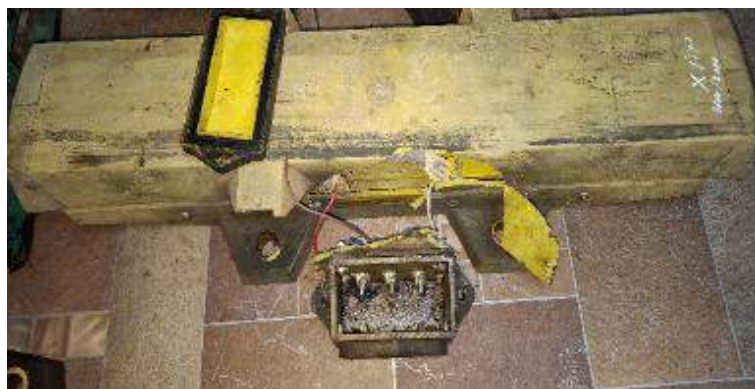
**12) Inductorul de 1000/2000 Hz semnalului XAP (Foto nr.9 și Foto nr.10)**, prezenta urme de lovire având cutia de borne smulsă de pe carcasă și firele dintre cutie de borne și pichet smulse din prinderi. **Acesta a fost scos din cale și înlocuit;**

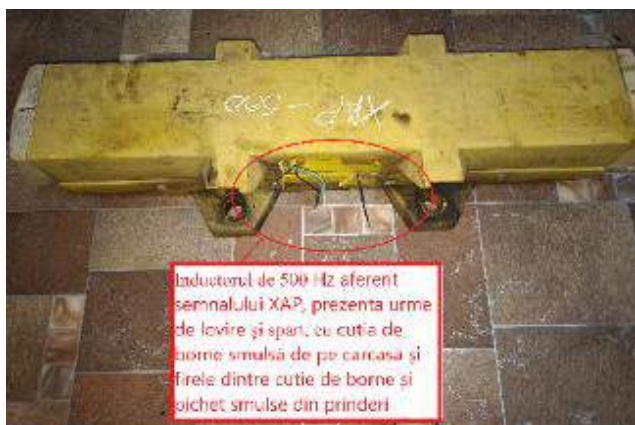
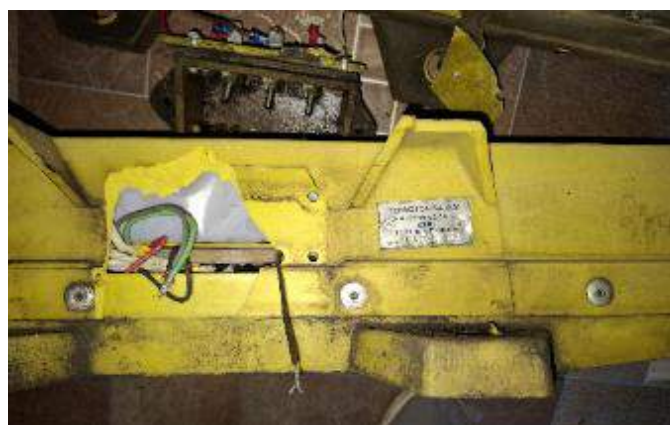
**13) Inductorul de 500 Hz aferent semnalului XAP (Foto nr.11 și Foto nr.12), prezenta urme de lovire și spart, cu cutia de borne smulsă de pe carcasa și firele dintre cutie de borne și pichet smulse din prinderi. Acesta a fost scos din cale și înlocuit;**

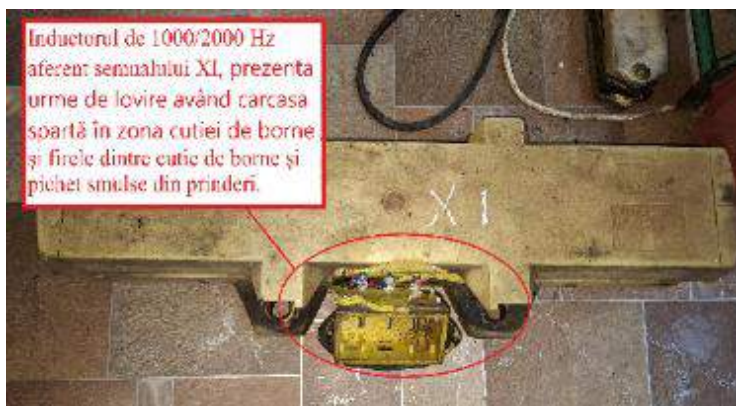
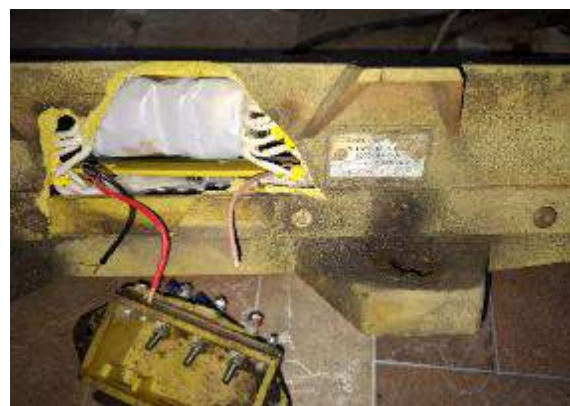
**14) Inductorul de 1000/2000 Hz aferent semnalului XI (Foto nr.13 și Foto nr.14), prezenta urme de lovire având carcasa spartă în zona cutiei de borne și firele dintre cutie de borne și pichet smulse din prinderi. Acesta a fost scos din cale și înlocuit;**

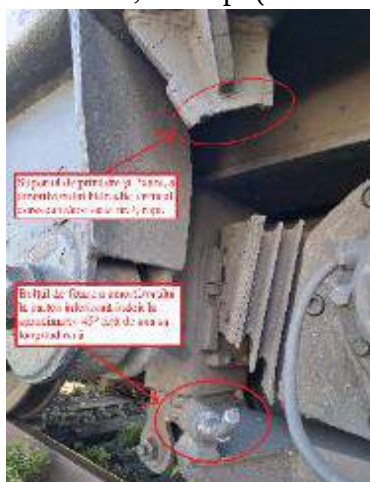
**Foto nr.17**

- locomotiva a circulat cu postul de conducere nr.I în față;
- instalațiile INDUSI/DSV, în funcție și sigilate;
- frâna automată, directă și de mână, în stare bună de funcționare și în funcție;
- suportul de prindere și fixare a amortizorului vertical corespunzător osiei nr.3, partea stângă a sensului de mers, era rupt.(Foto nr.17)

- bolțul de fixare a amortizorului la partea inferioară îndoit la aproximativ  $45^0$  față de axa sa longitudinală; (Foto nr.17)

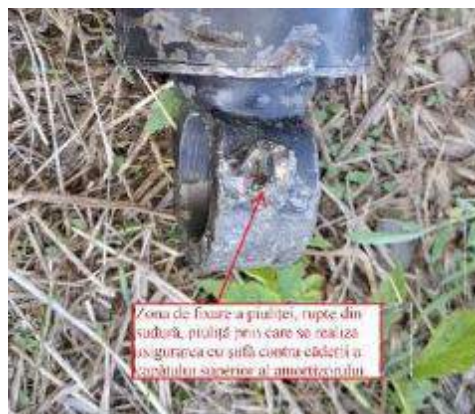
**Foto nr.20**

- la verificarea amortizorului vertical corespunzător osiei nr.3, partea stângă a sensului de mers, s-a constatat că acesta prezintă deformări ale mantalei de protecție urmare loviturilor suferite (Foto nr.19) iar piulița prin care se realiza asigurarea cu șufă contra căderii a capătului superior al amortizorului, ruptă din sudură; (Foto nr.20 și Foto nr.21)

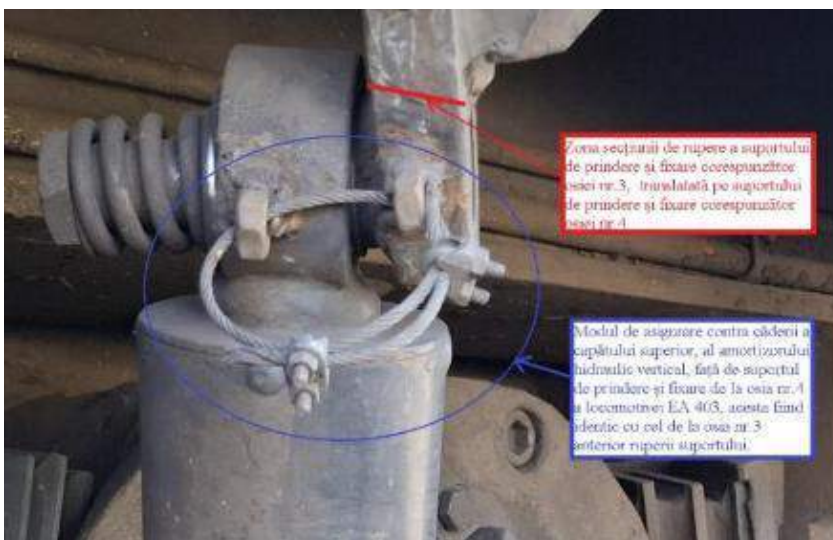
**Foto nr.21**

Ruptura s-a produs în zona de mijloc a suportului de prindere și fixare între gaura bolțului de fixare a amortizorului și prinderea prin sudură de pe cutia locomotivei. (Foto nr.21)

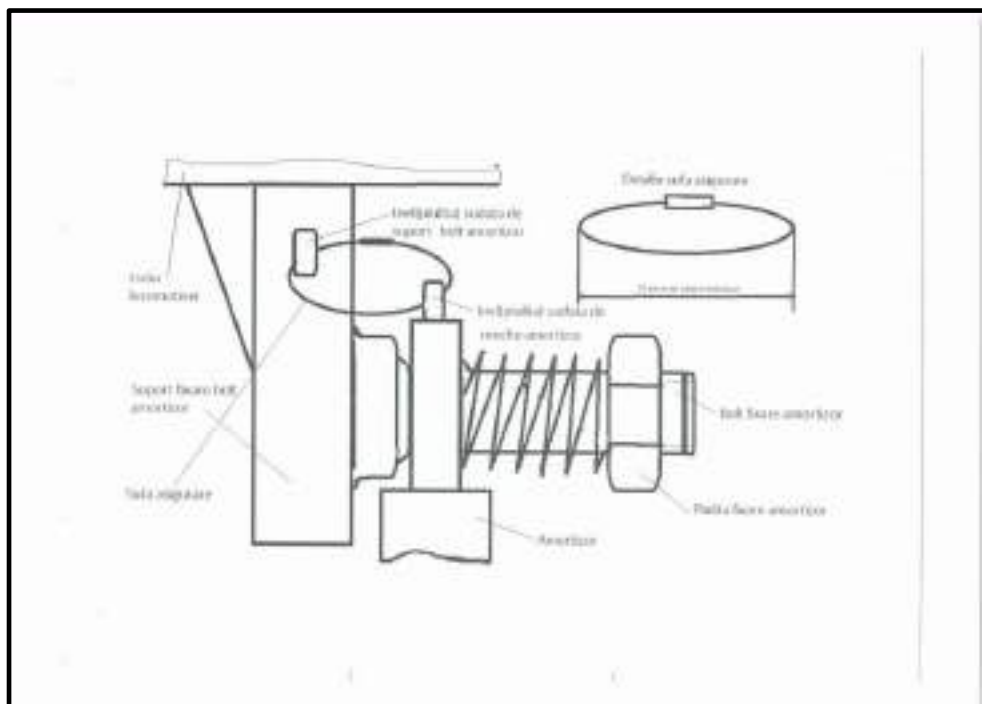
• La data de 09.10.2024 din Serviciul SC al SNTFC „CFR Călători” SA s-a transmis către Direcția Material Rulant, al aceluiași operator, propunerea tehnică prin care se poate realiza asigurarea contra căderii amortizorilor în urma rupeii prinderilor acestora la partea superioară, astfel:

- Montarea prin sudură, pe fiecare din suportul superior (de pe cutia locomotivei) de fixare a bolțului amortizoarelor verticale a câte unui inel metalic (piuliță);
- Montarea prin sudură, în partea superioară, pe fiecare ureche de fixare a amortizorului vertical, a câte unui inel metalic (piuliță);
- Montarea între cele două inele metalice (piulițe) a unei șufe de asigurare de forma unei bucle;

Această propunere tehnică a fost luată în considerare și ulterior datei emiterii pusă în practică astfel:
