RAPORT DE INVESTIGARE

privind incidentul feroviar produs în circulația trenului de călători nr.9910027, la data de 27.07.2025, pe raza de activitate a Sucursalei Regionale CF București, pe secția de circulație Bucureștii Noi – București Nord

Ediție finală
04.06.2026

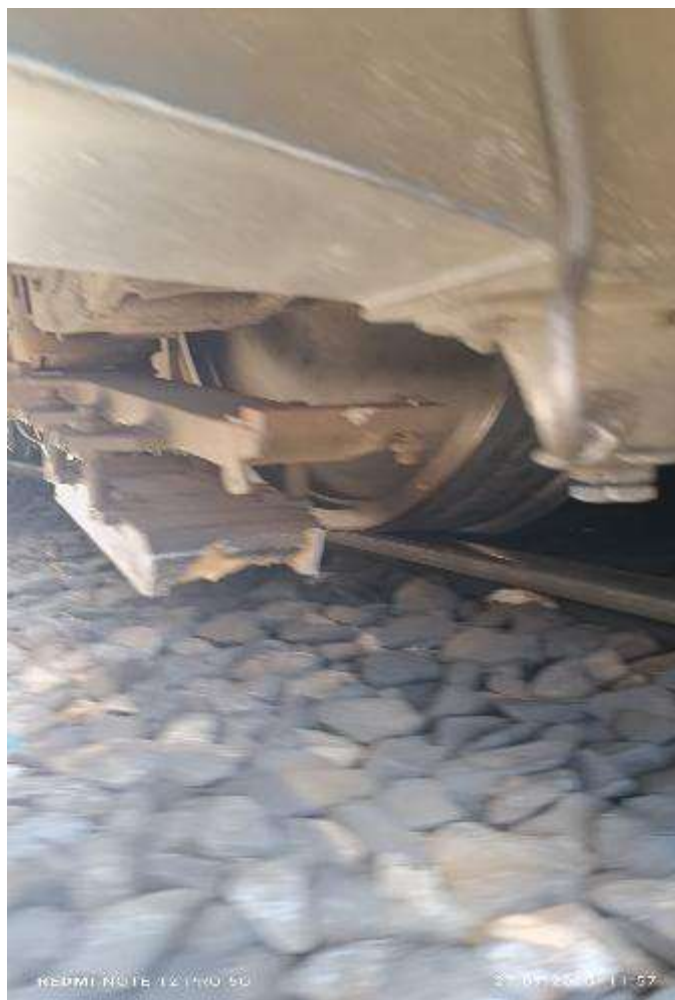
Ansamblul legătura de gardă și inductorul aferent de pe locomotiva EA 131 a rămas desprinsă de șuruburile din față a locomotivei.

Foto nr.1: Legătura de gardă și parte din inductorul aferent de pe locomotiva EA 131

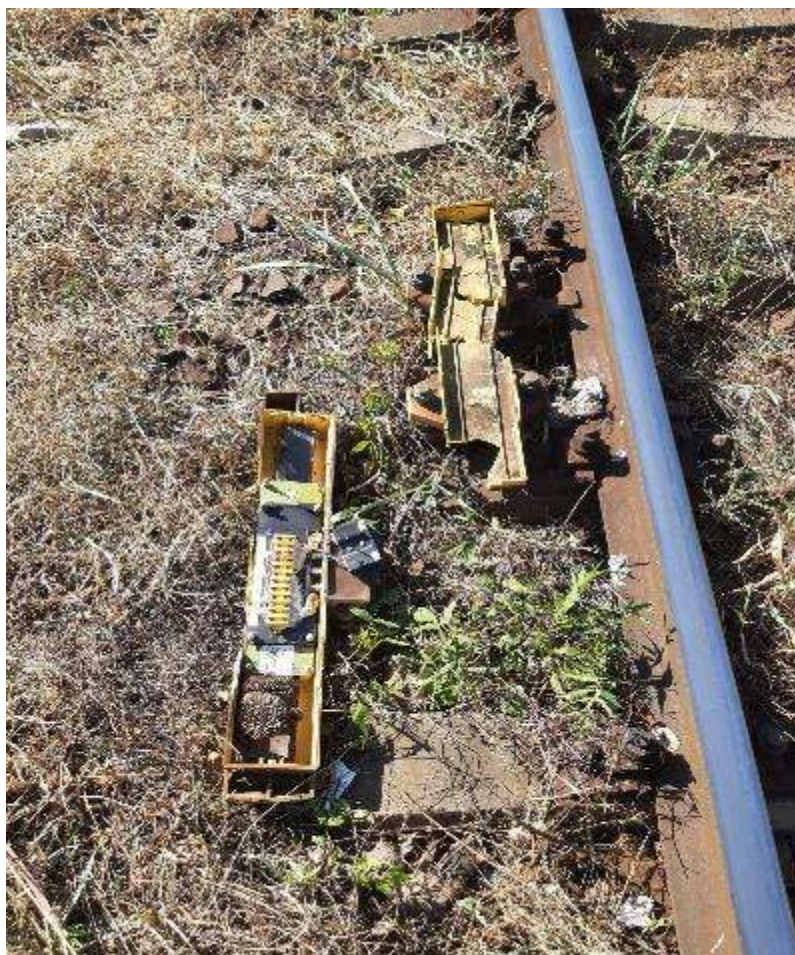
1. Inductor de 1000Hz aferent restricției de viteză km.1+650, având seria 100032/13;

Foto nr.2 : Inductorul de 1000 Hz aferent semnalului de la restricția de viteză lovit

La verificare s-a constatat că acesta prezenta furtunul smuls, cutia de borne spartă și carcasa spartă.

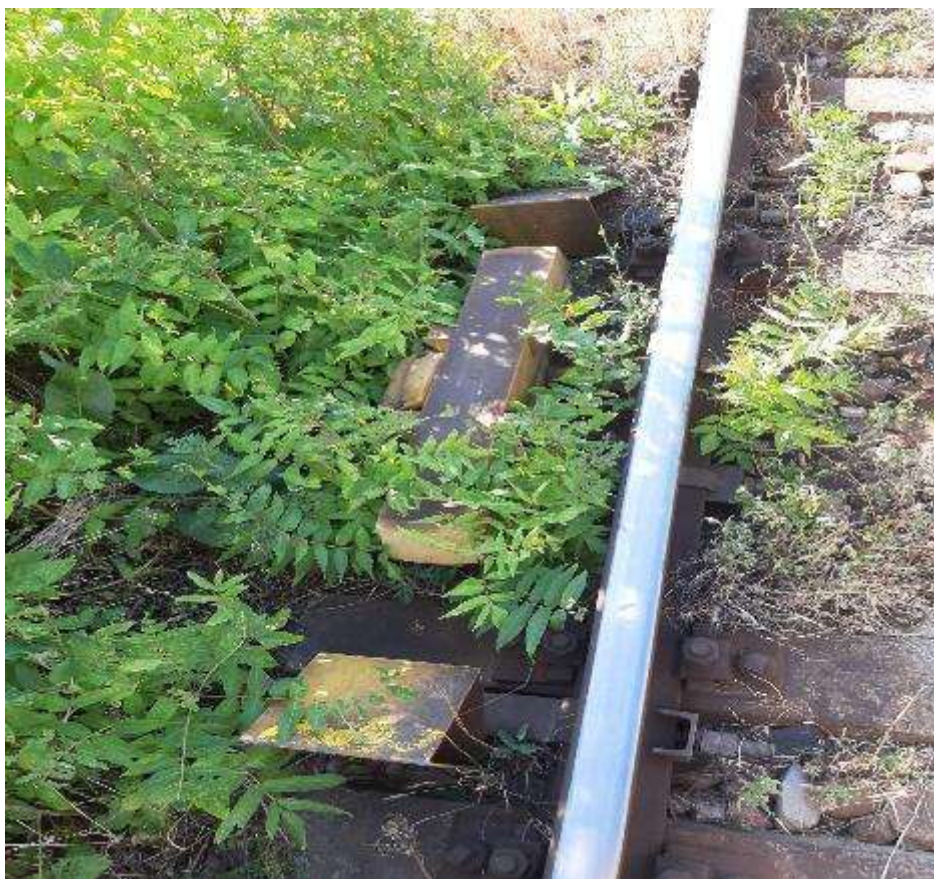
2. Inductor de 500 Hz aferent semnalului YFF, având seria 340918/02;

Foto nr.3: Inductor de 500 Hz aferent semnalului YPF

La verificare s-a constatat că acesta era smuls din suport.

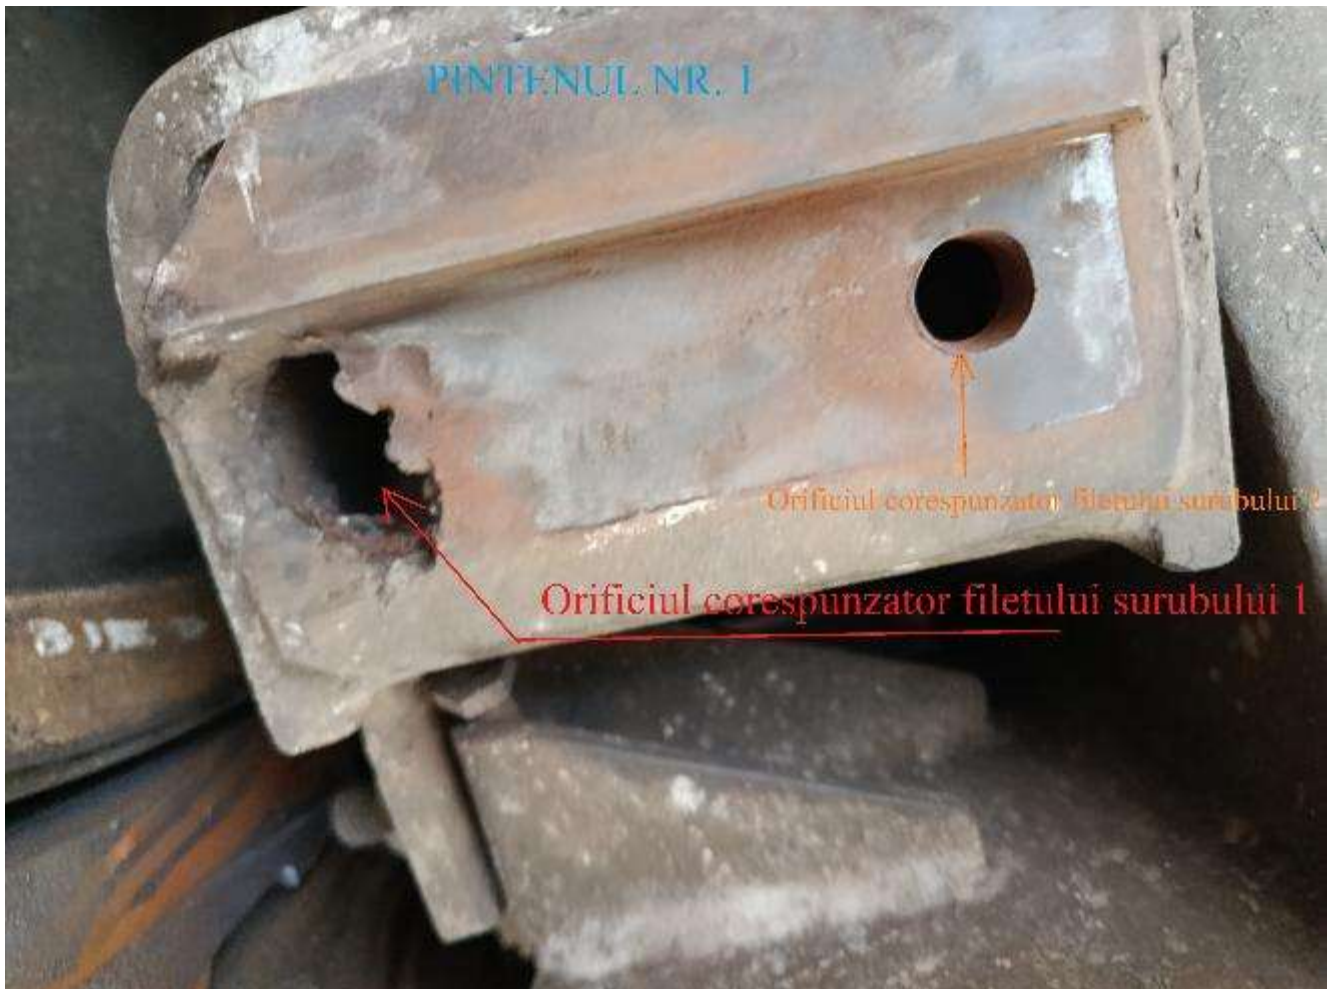
Foto nr.5: Pintenul nr.1

- șurubul de prindere nr.1, din partea interioară (spre bandaj), prezenta pe hexagonul șurubului urme de sudură. Șurubul a trecut prin orificiul de prindere al pintenului nr.1 de pe cutia locomotivei. Șurubul și piulița de prindere au fost găsite asamblate pe placa de gardă. Orificiul corespunzător filetului de pe pintenul de prindere nr.1 (spre bandaj), era deteriorat (lărgit), permițând trecerea capătului hexagonal al șurubului de prindere.

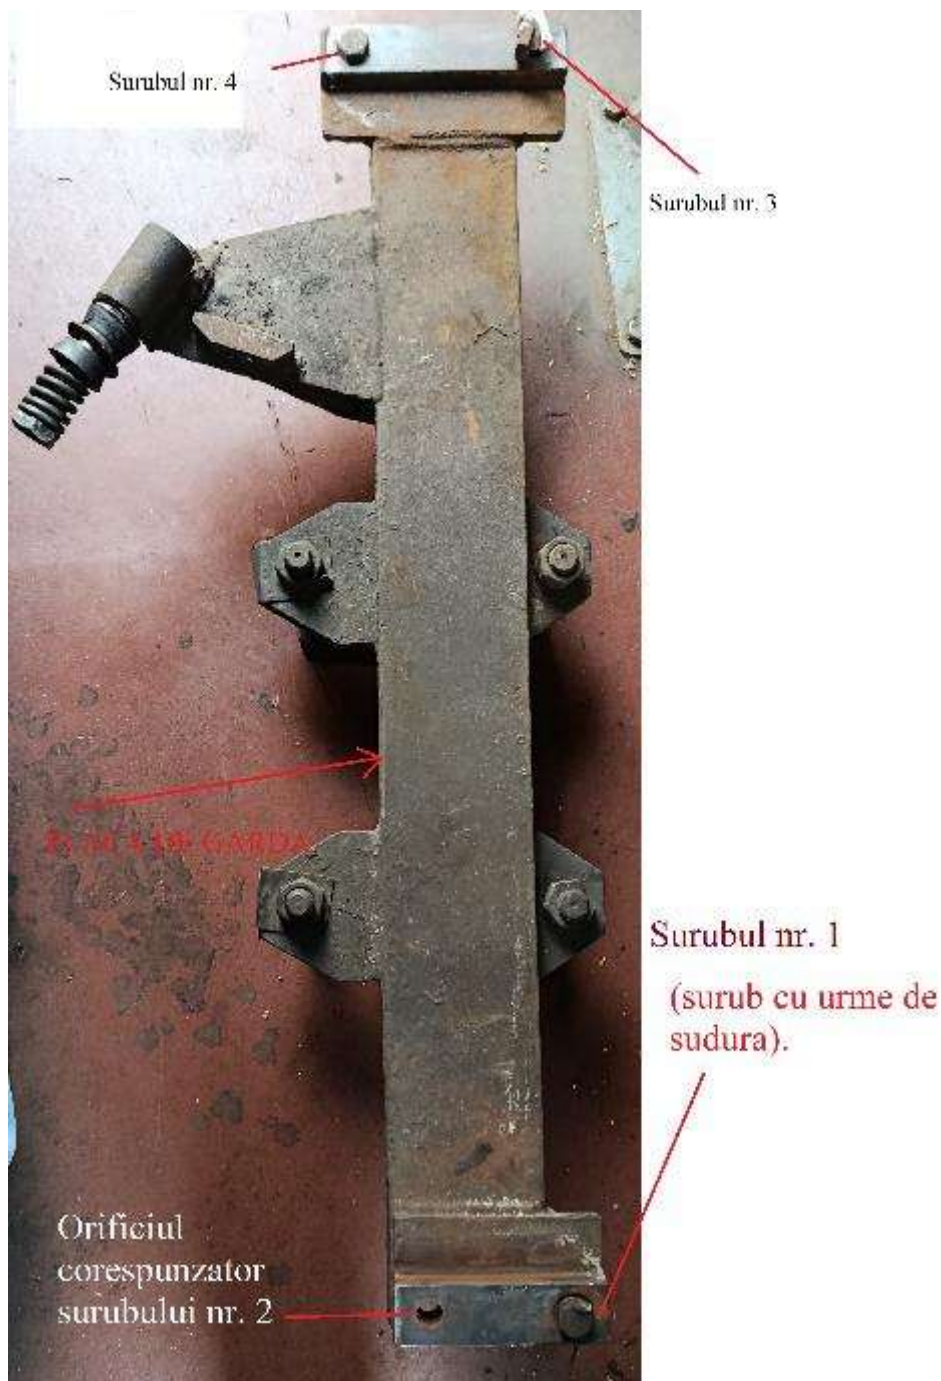
Foto nr. 6: Placa de gardă aferenta locomotivei

- inductorul era fixat corespunzător de placa de gardă prin cele 4 șuruburi, acesta era spart frontal (30% din suprafață), lovitură nouă.

Nu au fost gasite șaibe de siguranță la șuruburile de fixare.

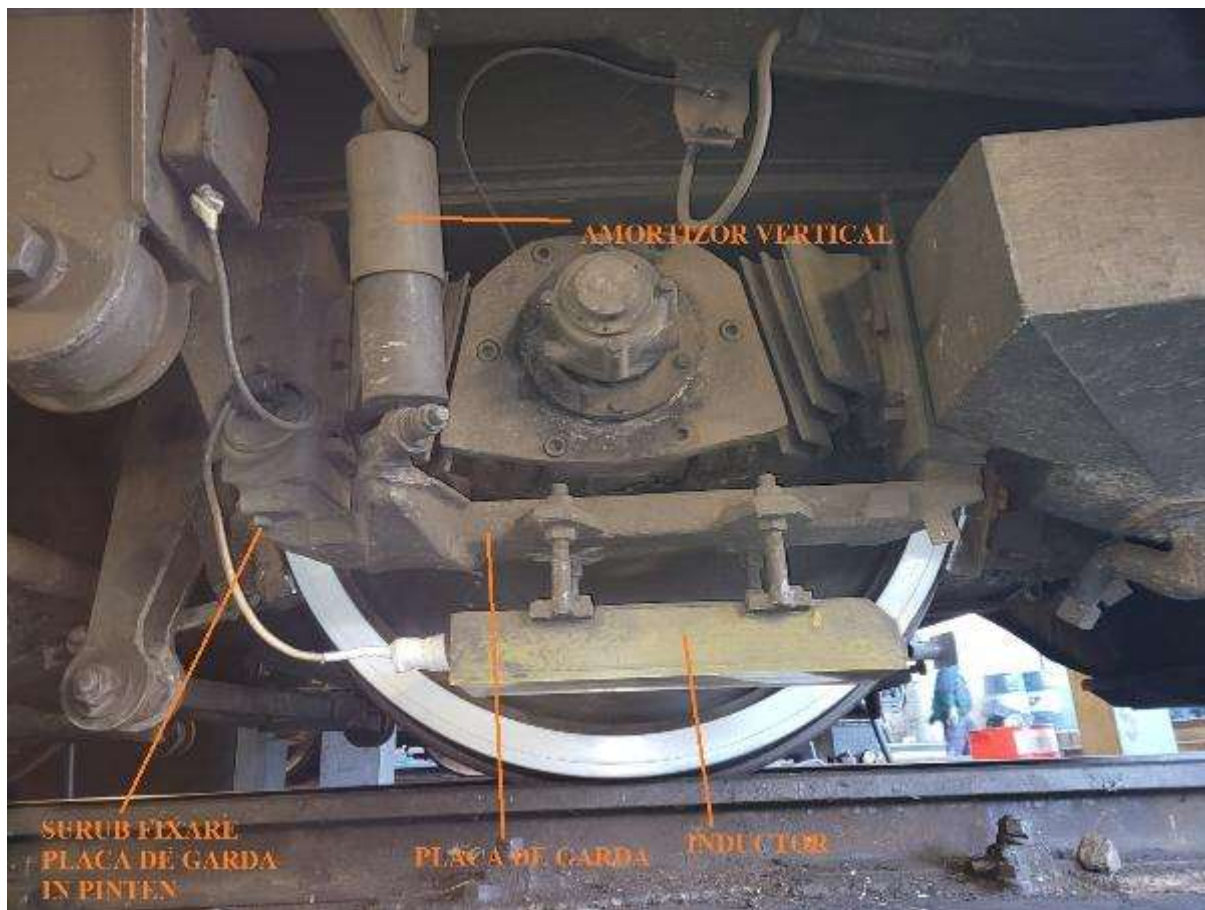
Foto nr. 7: Mod prindere placă de gardă

În cadrul procesului de rulare a locomotivei, urmare a solicitărilor la care sunt supuse șuruburile de fixare ale legăturilor de gardă, din cauza oscilațiilor/vibrațiilor locomotivei s-a produs slăbirea fixării din șuruburi a legăturii de gardă de la osia nr.1 în partea dreaptă a postului de conducere I (în față în sensul de mers).

Urmare a desprinderii șuruburilor nr.1 și nr.2, ansamblul legătură de gardă – inductor au rămas prinse doar în șuruburile nr.3 și nr.4 depășind limita gabaritului de locomotivă lovid astfel 2 inductori din cale.
