## RAPORT DE INVESTIGARE

privind incidentul feroviar produs la data de 01.08.2025, pe raza de activitate a Sucursalei Regionale CF București, secția de circulație Ploiești – Brașov, în Hm Florești Prahova, prin executarea eronată a parcursului de trecere a trenului de călători Regio nr.11032

*Raport final*  
21.01.2026

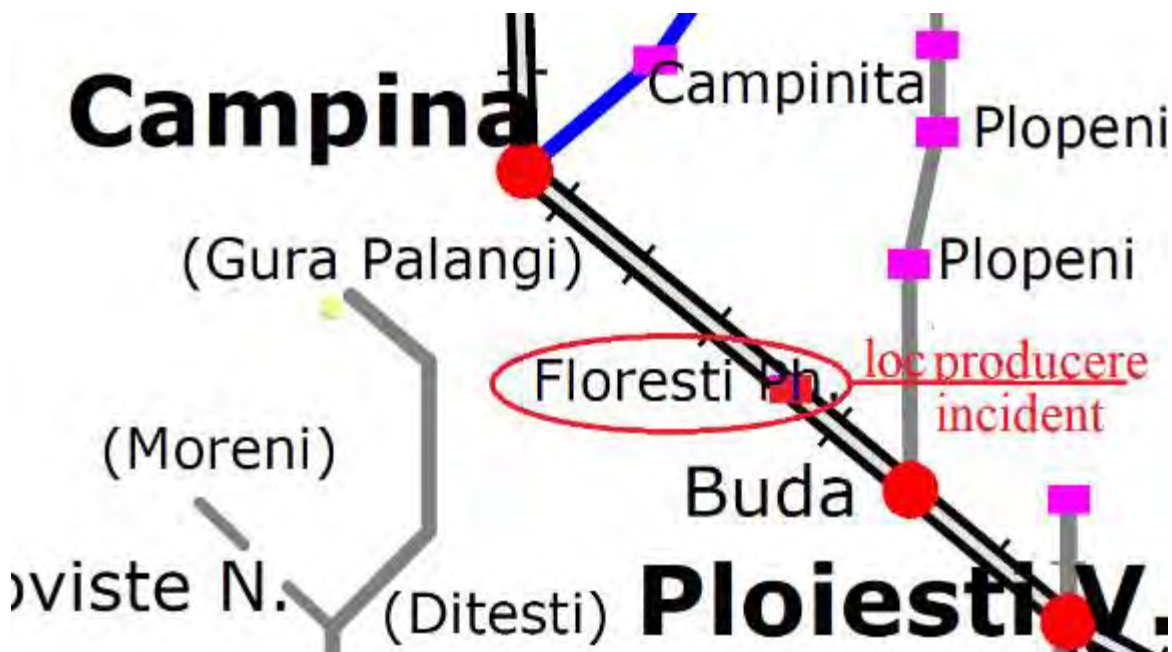
Figura nr.1: Locul producerii incidentului

IDM de serviciu a cerut și obținut la ora 14:49 cale liberă pentru trenul RE nr.11032 și a dat semnalul pornirea trenului omițând să efectueze/verifice parcurșul pe luminoschemă. După transmiterea avizului de plecare, IDM de serviciu Hm Florești Prahova a fost avizat prin stația RTF, de către mecanicul trenului RE nr.11032, că a luat măsuri de oprire a trenului deoarece parcurșul era efectuat eronat către Fir I Florești Prahova – Buda, macazurile 1/7 fiind pe poziția abatere.

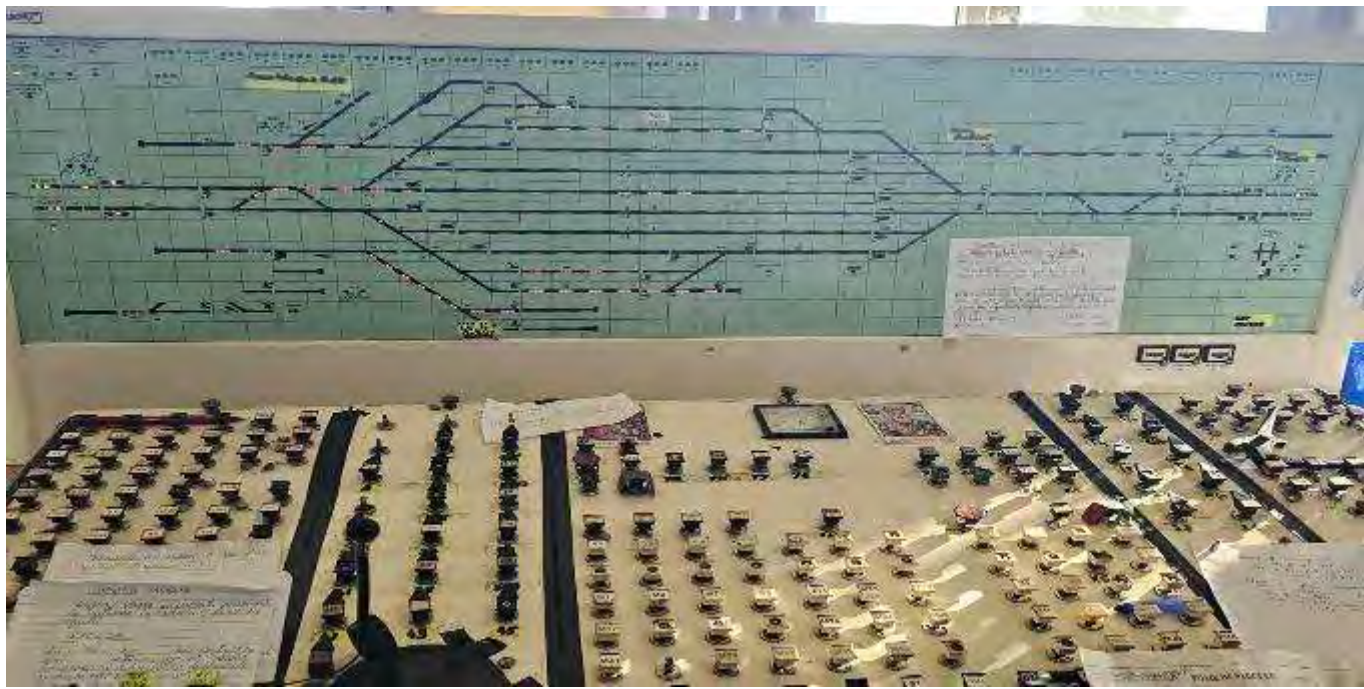
IDM de serviciu a cerut la ora 14:49 și obținut cale liberă pentru trenul RE nr.11032 care a sosit în Hm Florești Prahova la ora 14:55 pe linia IV și conform dispoziției operatorului RC, trebuia să fie expedit pe Fir II. IDM a înmănat OC mecanicului de la trenul RE nr.11032 ce conținea condițiile de circulație pe Fir II Florești Prahova – Buda, a dat semnalul pornirea trenului, mecanicul punând trenul în mișcare și a transmis avizul de plecare la ora 14:56 stației CFR Buda.

Foto nr.1: Monitor Hm Florești Prahova -parcurs tren (Linia IV- fir I) spre stația CFR Buda

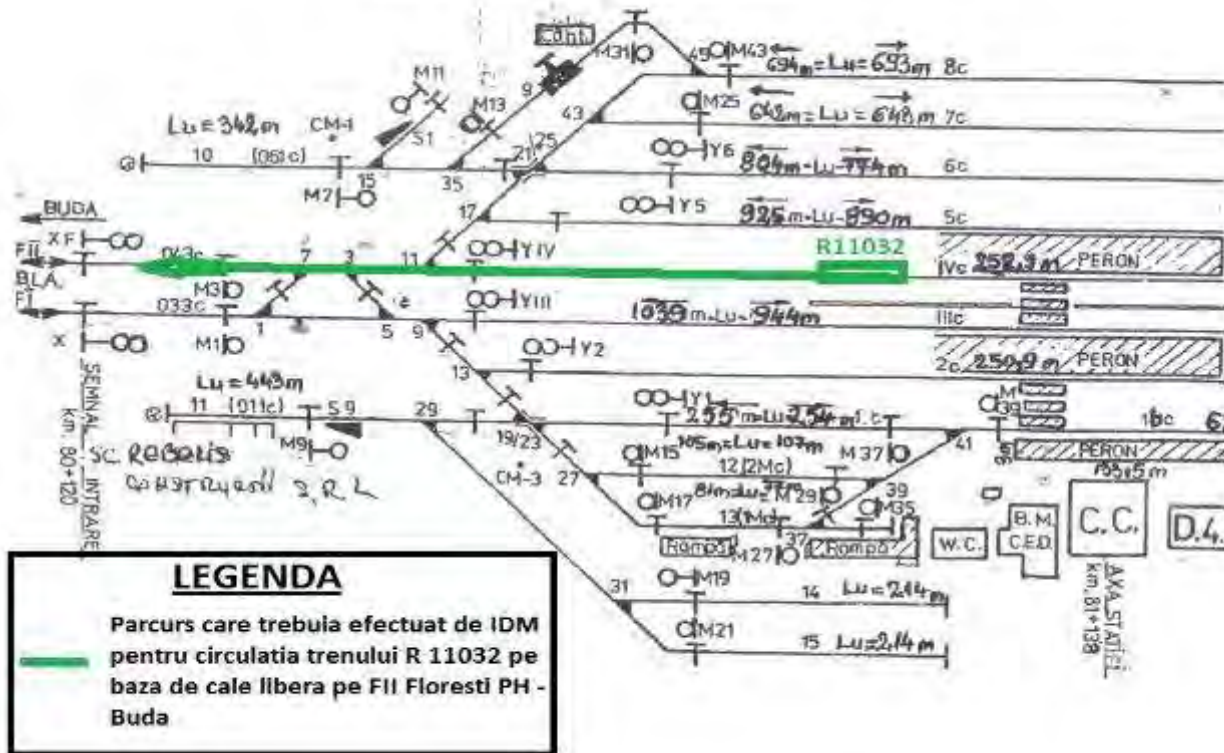
**Fig.2 Parcurs corect pentru trenul RE nr.11032**

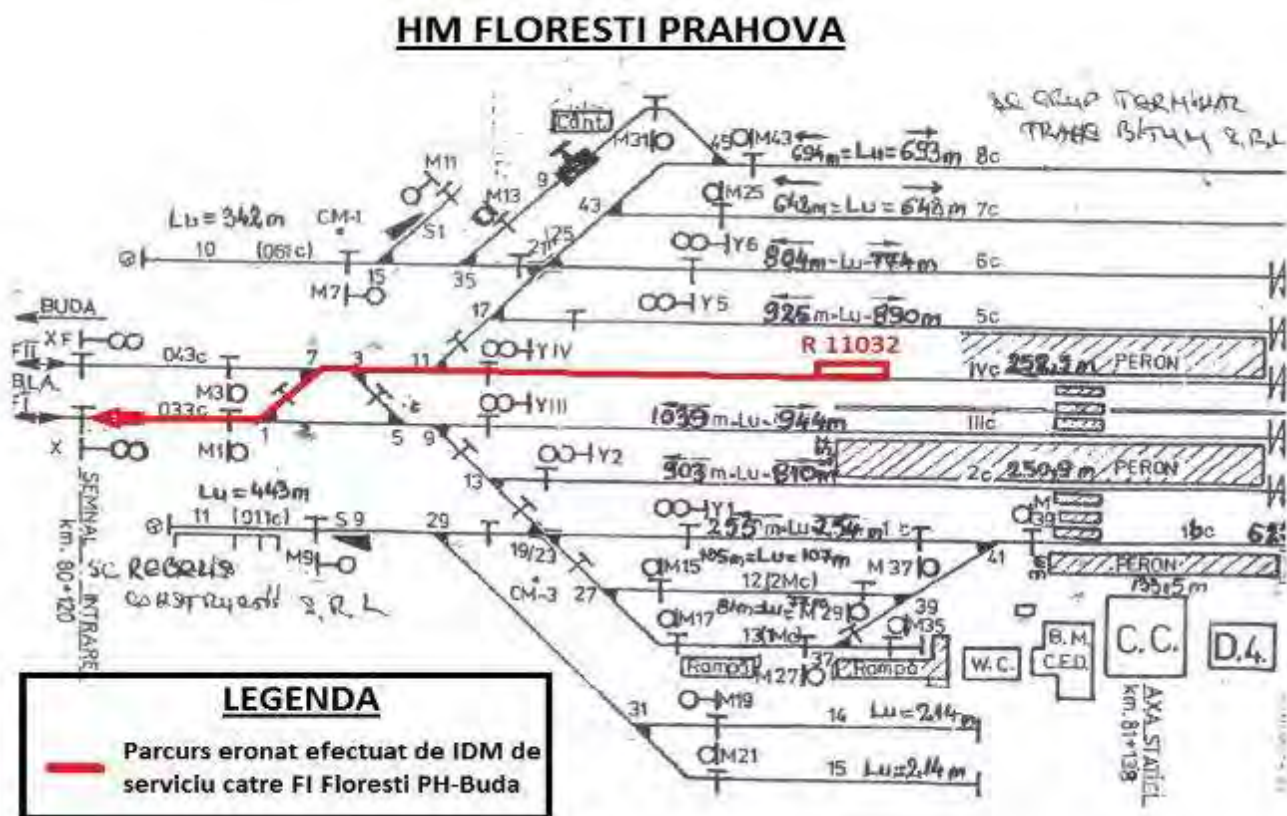
Cauza directă a producerii incidentului feroviar o constituie eroarea umană produsă în cadrul procesului de conducere a circulației trenurilor prin neefectuarea parcursului de ieșire pe Fir II pentru trenul RE nr.11032 aflat la linia IV în Hm Florești Prahova fapt ce a avut ca urmare expedierea acestuia în direcția Buda pe Firul I în loc de Firul II de circulație.

**Fig.3 Parcurs eronat pentru trenul RE nr.11032**

- constată că parcursul nu corespunde conform celor înscrise în ordinul de circulație și ia măsuri de oprire, trenul oprindu-se pe diagonala 7/1, cu acces pe firul I;
