AGENȚIA DE INVESTIGARE FERROVIARĂ ROMÂNĂ - AGIFER

## RAPORT DE INVESTIGARE

al incidentului feroviar produs pe raza de activitate a Sucursalei Regionala de Căi Ferate Craiova în circulația trenului de marfă nr.66316 006 din data de 07.08.2025, în stația CFR Vlădueni, prin depășirea mărcii de siguranță a stației și talonarea macazului nr.3, cu ruperea ciocului de siguranță

*Ediția finală*  
31.03.2026

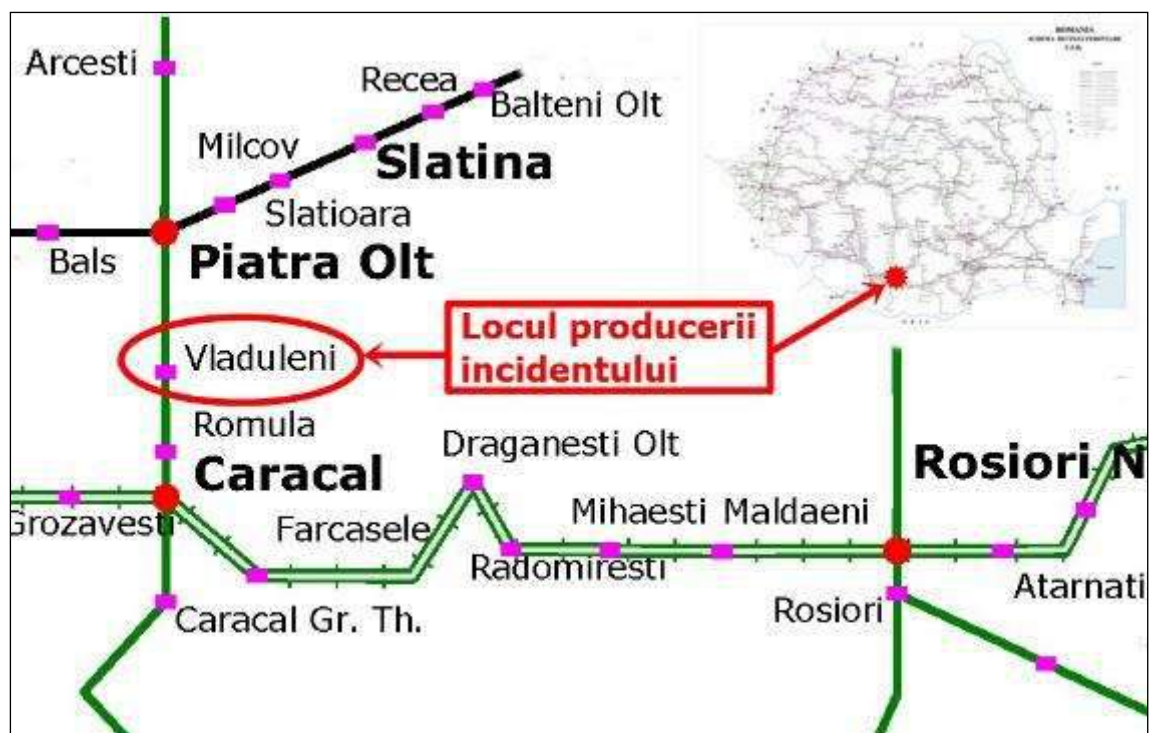
Figura nr.1 Locul producerii incidentului.

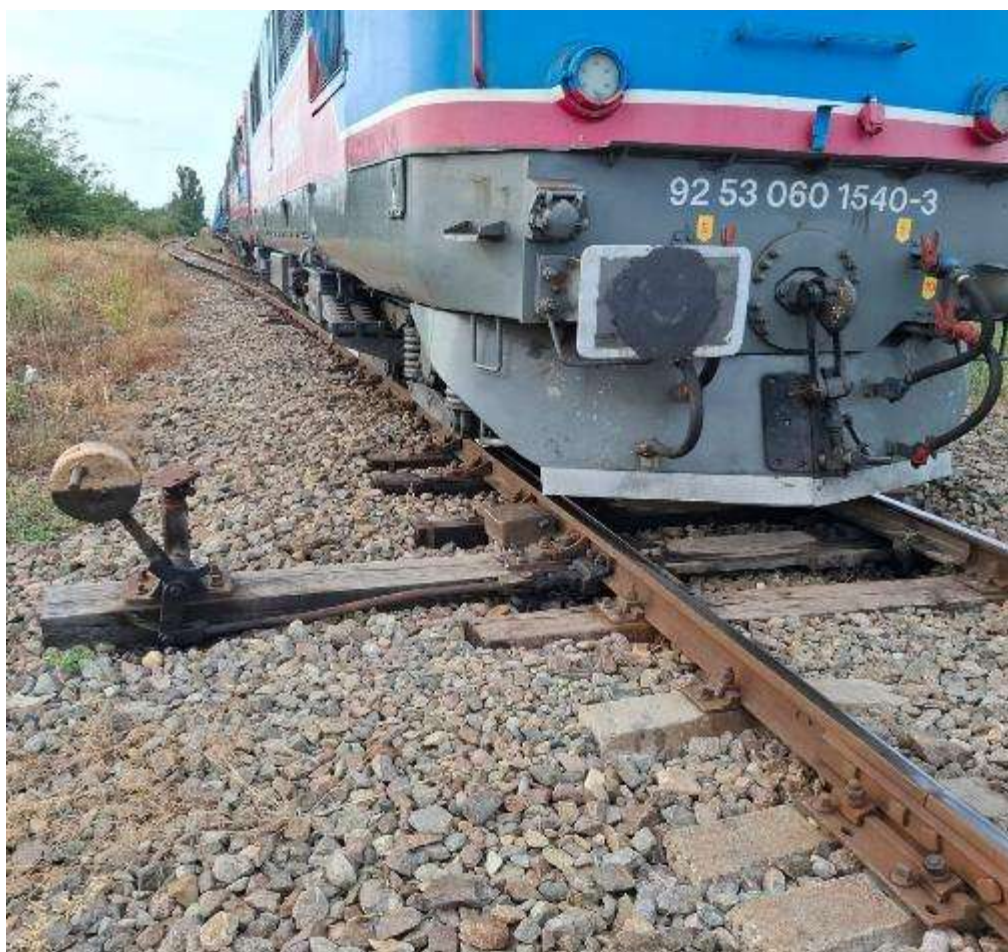
În urma producerii incidentului, nu s-au constatat avarii la materialul rulant și nu s-au înregistrat victime. La macazul nr.3 s-a constatat ruperea ciocului de siguranță.

*Foto nr.1 – locul opririi trenului cu depășirea mărcii de siguranță și talonarea macazului nr.3*

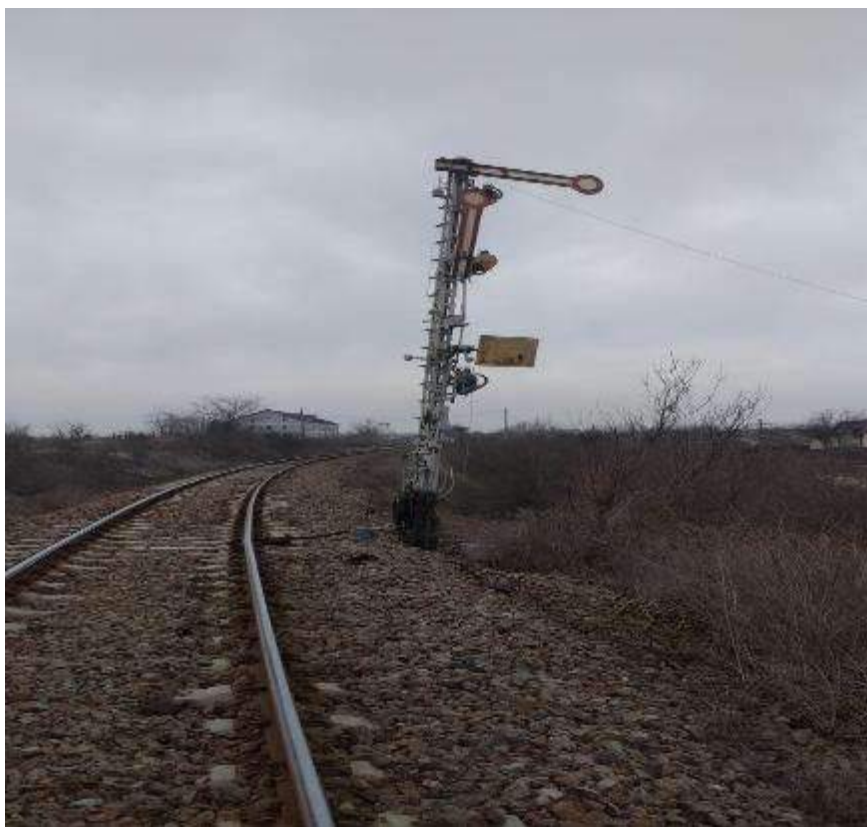
*Foto nr.2 Semaforul de intrare D1/2, al stației CFR Vlăduțeni, în poziție pe oprire cu intrare la linie directă*

**OPREȘTE fără a depăși semnalul!**

Ziua – brațul de sus orizontal spre dreapta sensului de mers, iar paleta prevestitoare a semaforului de ieșire cu fața galbenă spre tren.

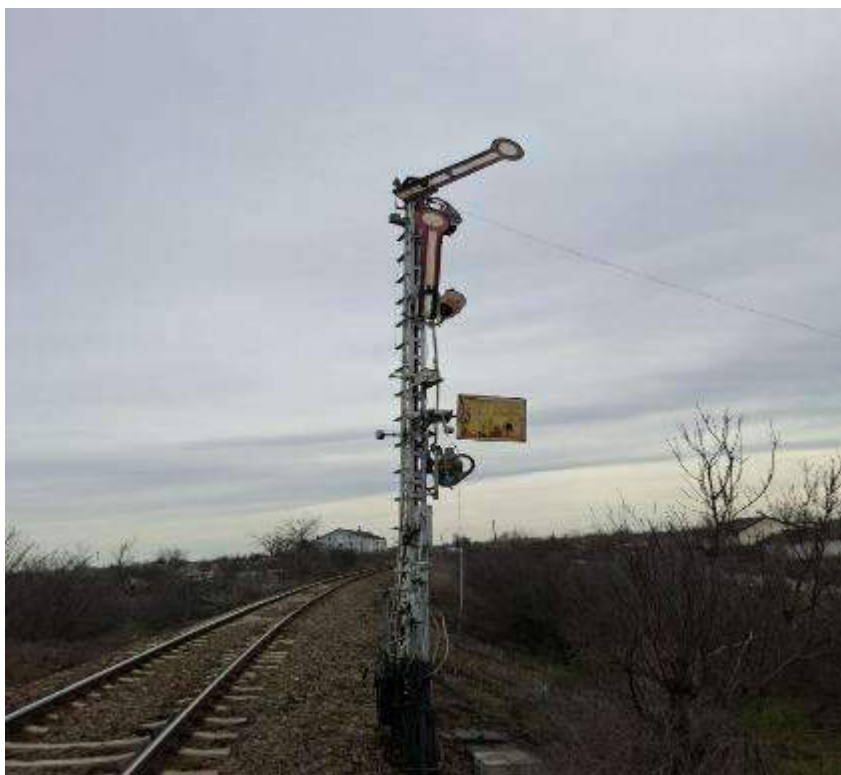
*Foto nr.3 Semaforul de intrare D1/2, al stației CFR Vlădueni, în poziție pe liber la directă cu paletă galbenă.*

**Liber cu viteză stabilită . ATENȚIE! Semaforul de ieșire ordonă oprirea.**

Ziua – brațul de sus ridicat la 45° în dreapta sensului de mers, iar paleta prevestitoare a semaforului de ieșire cu fața galbenă spre tren.

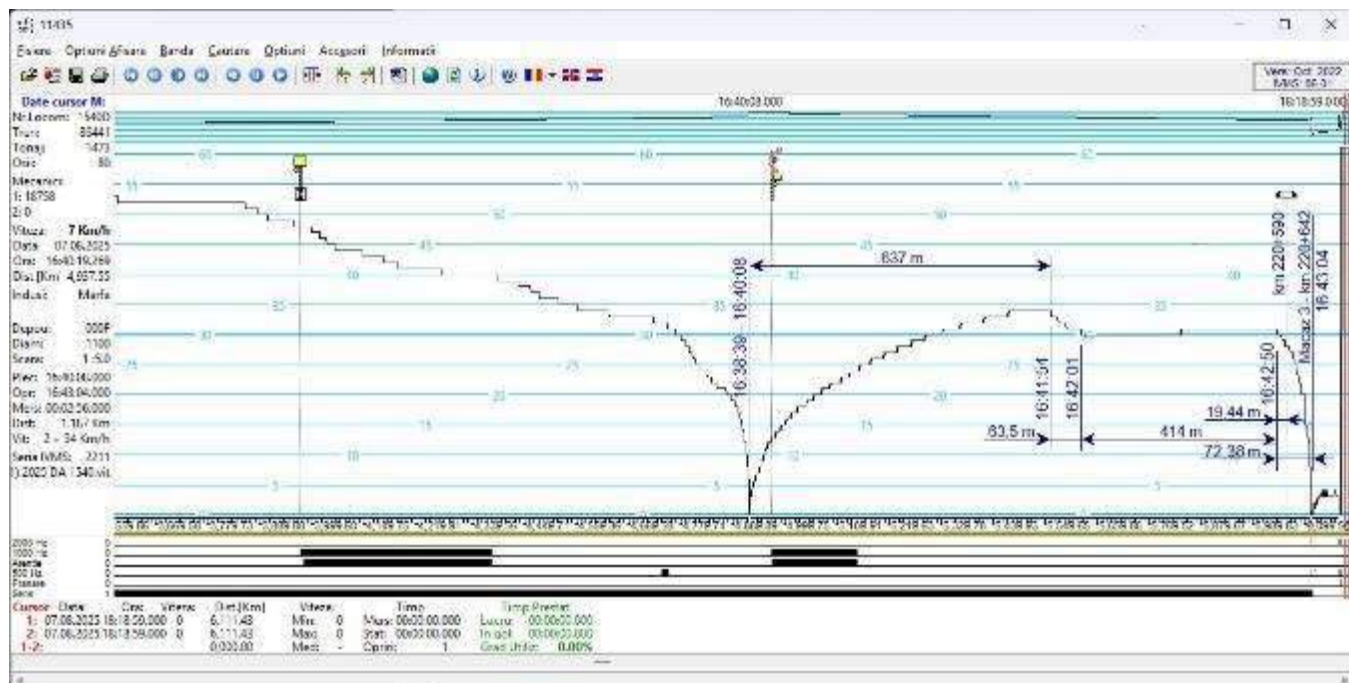
A circulat cu viteza de 30-31km/h, pe o distanță de 413,98m, până la ora 16:42:50, oră de la care viteza scade la 0 km/h (zero), pe o distanță de 72,38m, oprind la ora 16:43:04.

Fig. nr.2. Interpretarea IVMS a locomotivei DA 1540

Menționăm faptul că, distanța parcursă de tren din momentul intrării în acțiune a frânării rapide și până la oprire a fost de 72,38 m. fig. nr.2.

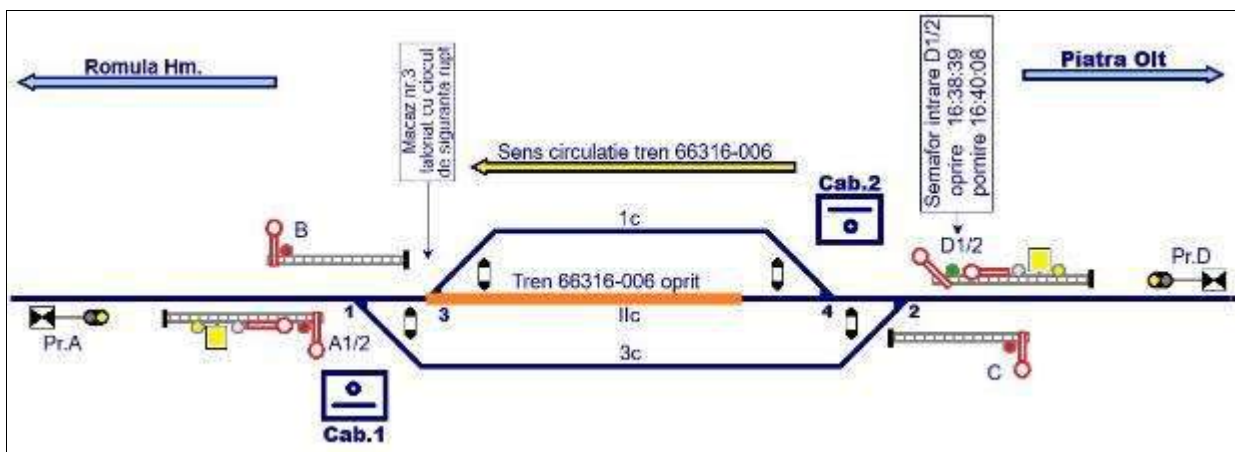
Conform art.72 (2), (9) din *Regulamentul de remorcare și frânare nr.006/2005*, în circulația trenului, orice frânare trebuie făcută din timp și cu o scădere de presiune corespunzătoare pentru ca reducerea vitezei, respectiv oprirea trenului să fie asigurate înainte sau la locul stabilit. Este interzisă executarea de frânări și slăbiri repetate la intervale scurte de timp, fără a aștepta efectul frânării și fără a asigura alimentarea conductei generale de aer a trenului. Personalul care a condus trenul nu a respectat aceste prevederi, fapt ce a condus la producerea acestui incident, acestea constituind cauzele subiacente ale producerii acestui incident.

Explicație : mecanicul a efectuat o frânare de serviciu pe o anumită treaptă a robinetului mecanicului KD2 circa 6 secunde, a sesizat efectul de frânare prin reducerea vitezei la 30 km/h, după aproximativ 65m parcurși pe linia directă II, fără să aștepte efectul frânării, a efectuat slăbirea frânei prin alimentarea conductei generale (fapt observat prin menținerea vitezei constante de 30-31km/h), rezervoarele de aer neavând timp să se alimenteze la presiune maximă. După ce a parcurs 414m în 49 secunde, fără să țină cont de timpul de intrare în acțiune a frânei automate, declivitatea liniei, tonajul și lungimea trenului, a efectuat o frânare rapidă, care a avut efect întârziat, iar trenul s-a oprit după ce a depășit marca de siguranță a stației și a talonat macazul nr.3, producând ruperea ciocului de siguranță. Locomotiva s-a oprit la aproximativ 1m de vârful acelor macazului nr.3.

Fig.nr.2 Schița producerii incidentului cu oprirea trenului după depășirea mărcii de siguranță și talonarea macazului nr.3
