## RAPORT DE INVESTIGARE

al incidentului feroviar produs pe raza de activitate a Sucursalei Regionale de Căi Ferate Cluj la data 13.08.2025 ora 16:46 între halta de mișcare Valea Florilor și stația CFR Câmpia Turzii fir I km 456+700, prin lovirea unui cupon de șină aflat în gabaritul liniei de către locomotiva EA 623, aflată în remorcarea trenului de călători Regio nr.3084, aparținând operatorului de transport feroviar SNTFC „CFR Călători” SA

**Raport de investigare  
29 iunie 2026**

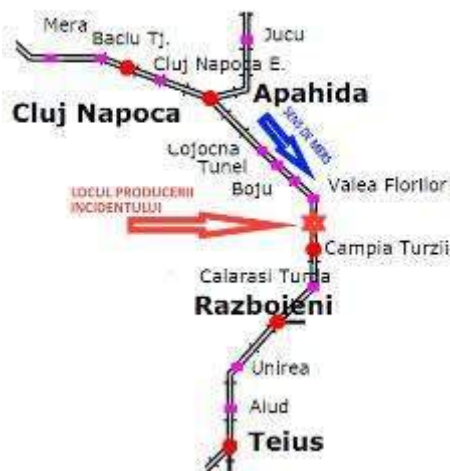
*Imaginea nr.1 – locul producerii incidentului*

**Cauza directă** a producerii incidentului o constituie deplasarea și pătrunderea în gabaritul de liberă trecere, a unui cupon de șină depozitat pe capătul traverselor de pe firul I de circulație.

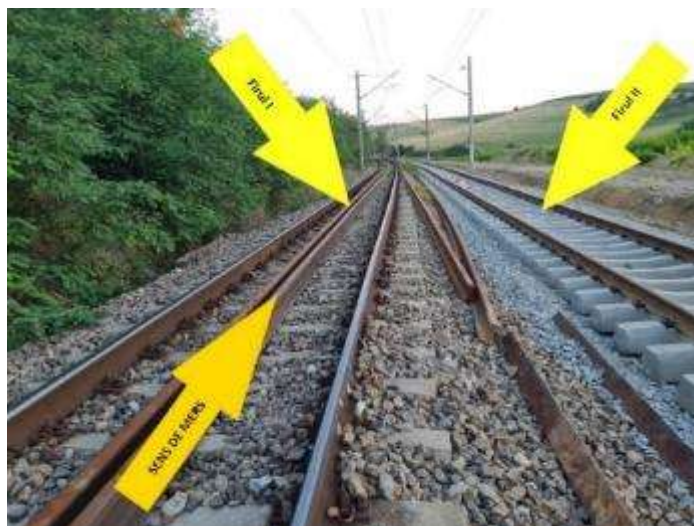
*Imaginea nr.2 – lucrările la linie de pe firul II închis pentru circulație (fotografie făcută după producerea incidentului)*

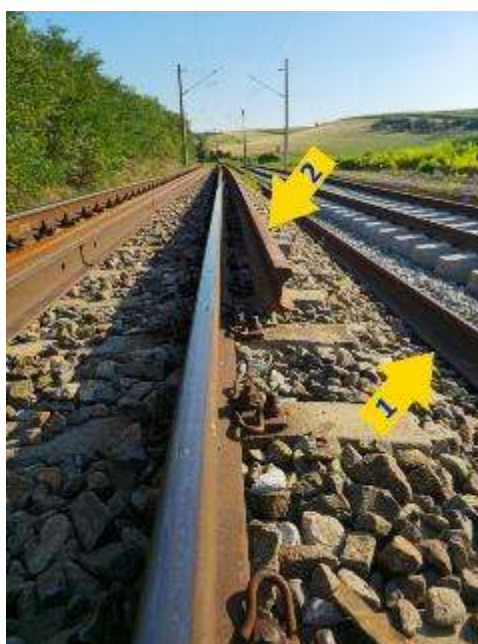
*Imaginea nr.3 – șinele numerotate 1 și 2 erau depozitate pe capătul traverselor firului I deschis pentru circulație (fotografie făcută după producerea incidentului)*

Sub efectul trepidațiilor induse de trenurile în circulație și al dilatărilor cauzate de căldura din timpul zilei, o porțiune de mijloc de la șina nr.1 care era depozitată în poziție instabilă, a căzut parțial de pe capătul traverselor iar capătul ei s-a ridicat și a pătruns în conturul gabaritului de locomotivă.

**Având în vedere cele menționate, comisia de investigare poate concluziona faptul că, nerespectarea de către Asocieria Drum-Asfalt-ZUE a prevederilor pct. 5.1. lit. a) din *Caiet de sarcini nr.43/A/487/2022* referitor la faptul că șinele noi aprovizionate de către executant se depozitează în lungul căii, la baza prisme de piatră spartă ciuruită, a condus la producerea incidentului.**

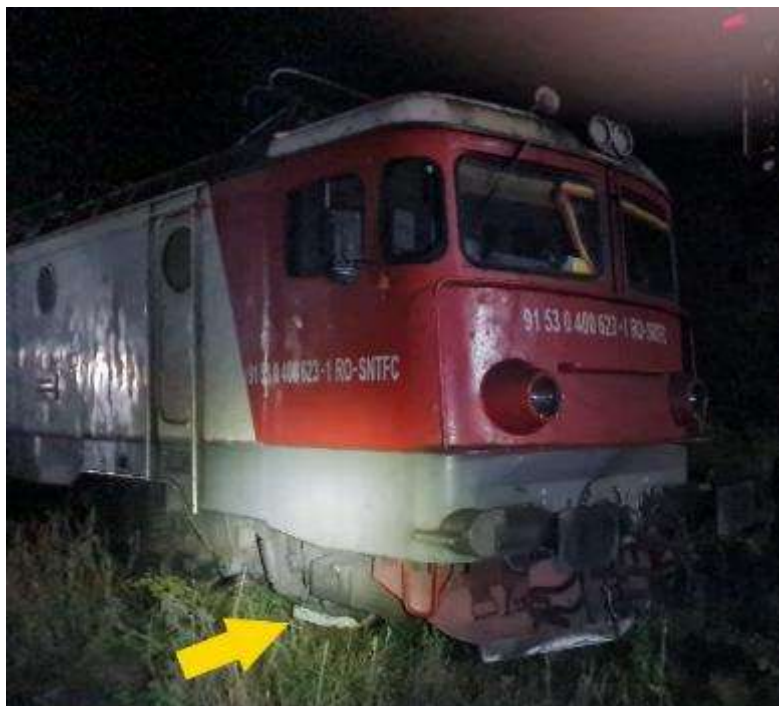
În urma verificărilor efectuate de mecanicul de locomotivă, a fost constatat că inductorul INDUSI al locomotivei EA 623 era spart în partea din față dreapta, în raport cu sensul de mers.

*Imaginea nr.4 – Imagine cu inductorul lovit al locomotivei*

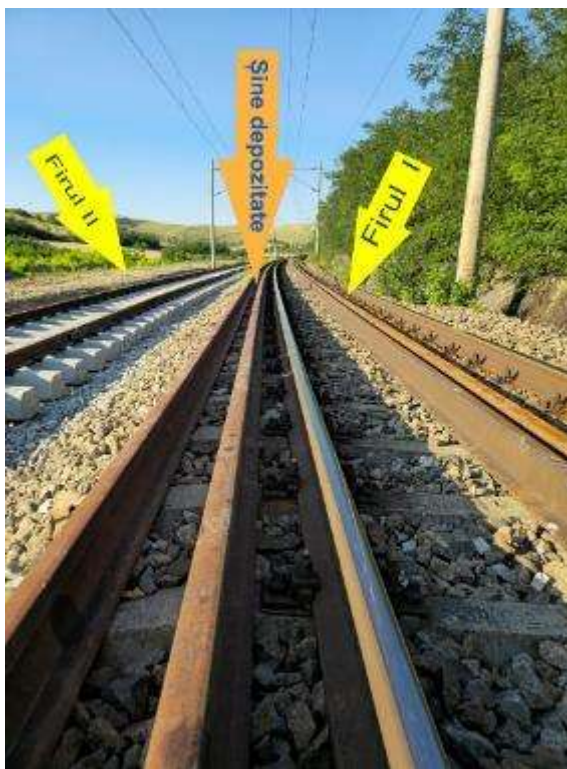
Între firul I de circulație și firul II se afla depozitată șina nouă, având lungimea de 120 m, care urma să fie montată pe firul II. Șina nouă era depozitată de aproximativ o lună lângă firul I de circulație, pe capetele traverselor.

Din datele avute la dispoziție comisia de investigare a concluzionat că, la data de 13.08.2025, șina nouă depozitată pe capătul traverselor într-o poziție instabilă, a căzut de pe traverse, iar capătul acesteia s-a ridicat și a intrat în gabaritul de liberă trecere a firului I de circulație.

*Imaginea nr.6– Imagine șine depozitate pe capătul traverselor Firului I*

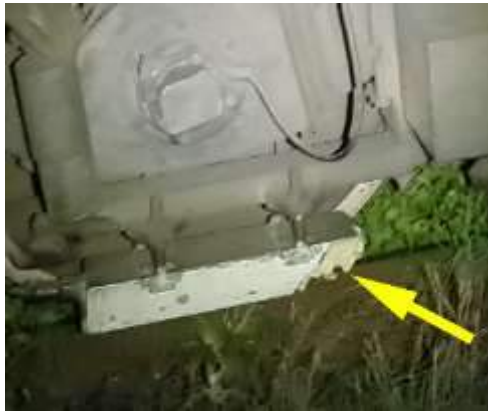
La verificările făcute de comisia de investigare, s-a constatat că inductorul locomotivei era spart.

*Imaginea nr. 7 – inductorul locomotivei era spart*

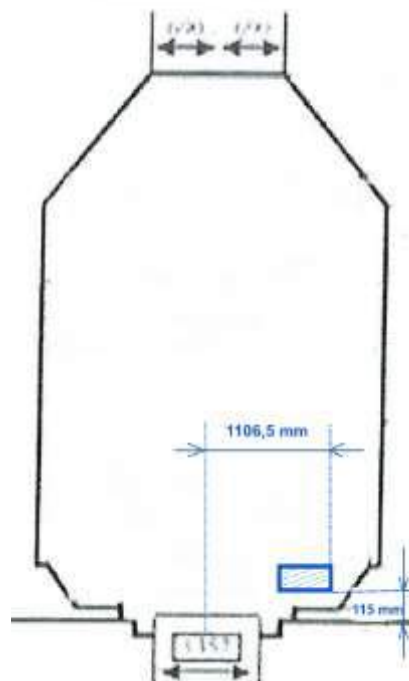
Pentru a verifica dacă inductorul locomotivei era ieșit din conturul de gabarit CFR al locomotivei prescris în *Instrucția 328/2008*, a fost măsurată poziția inductorului. Din măsurători a reieșit că inductorul se afla în interiorul conturului de gabarit CFR de locomotivă prevăzut la *Plansa 2* din *Instrucția 328/2008*

*Imaginea nr. 8 – inductorul se afla în interiorul conturului de gabarit CFR de locomotivă*
