## RAPORT DE INVESTIGARE

**al incidentului feroviar produs la data de 06.09.2025, ora 03:05, în stația CFR Timișoara Nord, prin depășirea semnalului de intrare YA, care avea indicația „oprește fără a depăși semnalul”, respectiv talonarea macazului nr.52, de către trenul de marfă nr.66030004 aparținând operatorului de transport feroviar de marfă SNTFM „CFR Marfă”**

*Ediție finală*  
**26.11.2025**

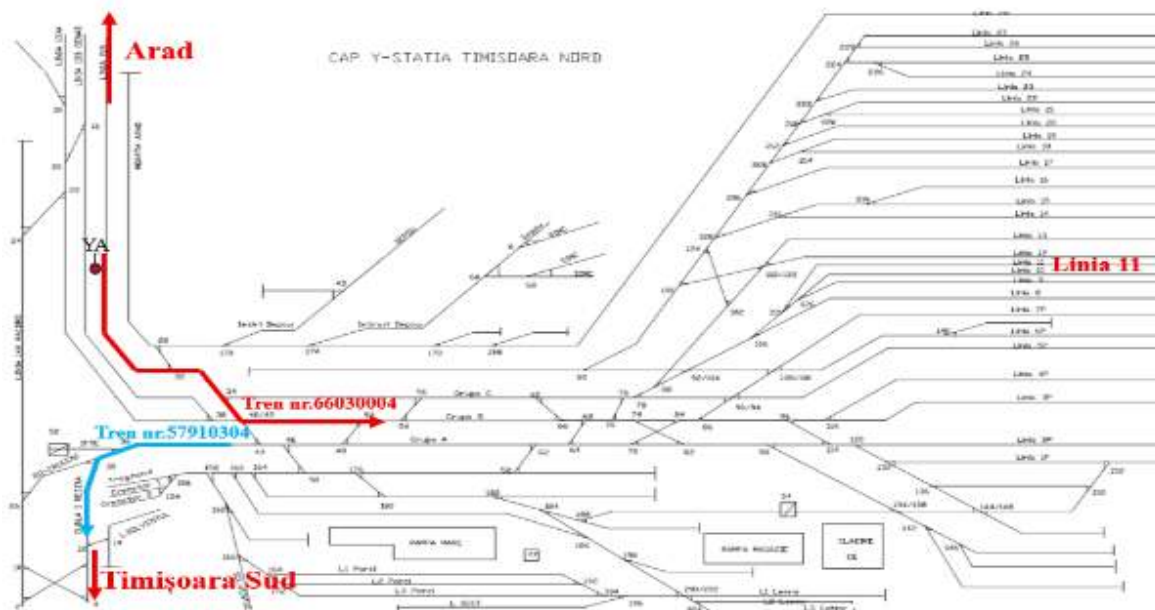
**Fig. 3** *Parcursul trenului de marfă nr.66030004 după depășirea semnalului de intrare YA*

În timp ce trenul de marfă nr.57910304, ieșea de la linia 11 în direcția Timișoara Sud, trenul de marfă nr.66030004, a depășit semnalul de intrare YA, în poziția „oprește fără a depăși semnalul”, (**Fig.3**) a trecut peste schimbătoarele de cale: 32,34,40/42, aflate în poziție corespunzătoare, peste schimbătorul de cale nr.52 pe care l-a talonat, acesta fiind în poziția minus, după care a oprit la o distanță de aproximativ 70m, după schimbătorul de cale nr.52.

La ora 03:05, instalația de centralizare electronică a afișat pe display, că electromecanismul de macaz nr.52 este „talonat”, moment în care IDM dispozitor cap Y a luat legătura prin stația RER, cu mecanicul trenului de marfă nr.66030004, comunicându-i acestuia să oprească: Acesta a confirmat că a înțeles și a oprit trenul.

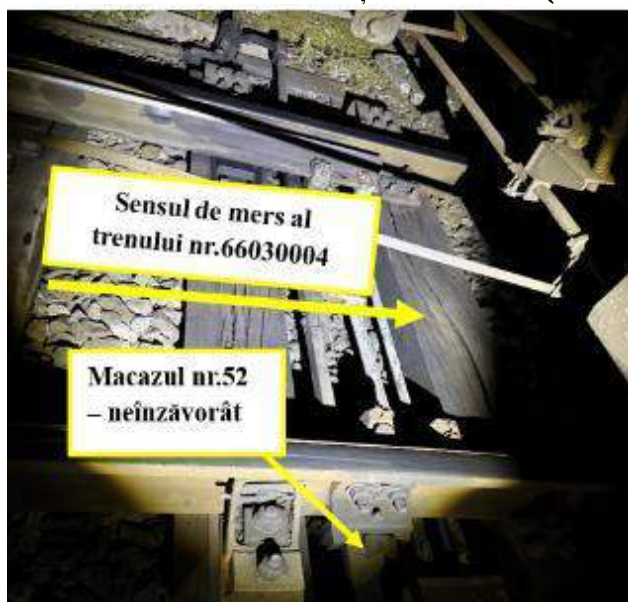
**(Foto nr.1) Macazul nr.52- neînzăvorât**

- Electromecanismul de macaz nr.52 era talonat și neînzăvorât (**Foto nr.1**);

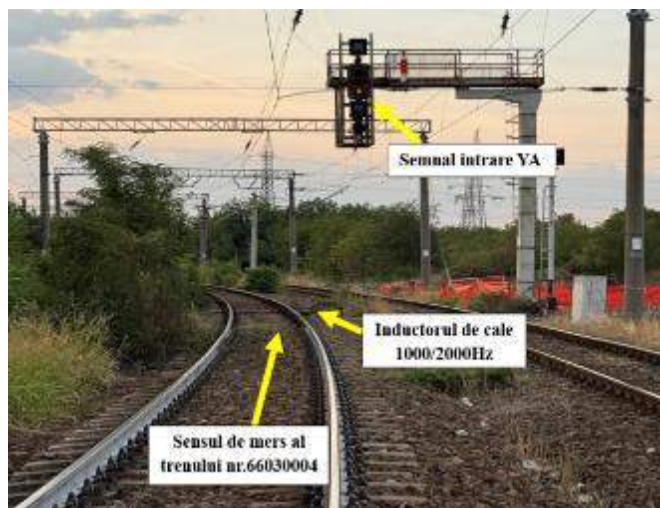
**Foto nr.2 Semnalul de intrare YA**

- Secțiunile izolate 32-34Si, 40-42Si, 0610C, 52-54Si, și 0612C, ocupate cu trenul de marfă nr.66030004;
- Semnalul YA cu indicația „oprește fără a depăși semnalul”, (**Foto nr.2**);

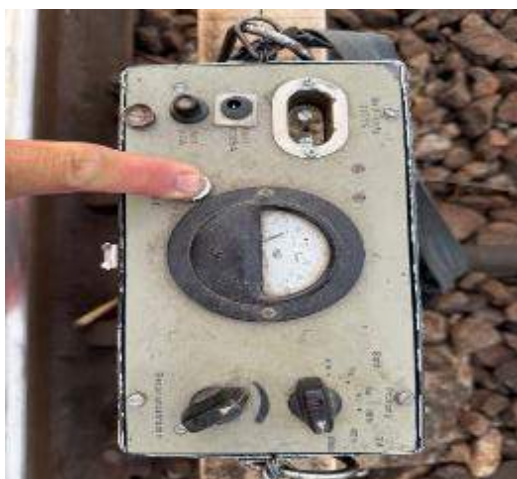
**Foto nr.3 Inductorul de cale 1000/2000Hz aferent semnalului de intrare YA**

- Inductoarele din cale aferente semnalului de intrare YA, aveau la indicația „roșu”, următoarele valori: 2000Hz – 19 diviziuni (**Foto nr.3**), 1000Hz – 88 diviziuni, 500Hz – 21 diviziuni;

Pentru a stabili exact natura defectului care cauzează trecerea în stare pasivă a inductorului, comisia a stabilit verificarea acestuia la societatea producătoare „Tehnoton” Iași.
