## RAPORT DE INVESTIGARE

privind incidentul feroviar produs la data de 10.09.2025, în Hm Dor Mărunt, în circulația trenului de marfă nr.67612010 prin lovirea cutiei schimbătorului de cale nr.10 de către ansamblul legătură de gardă – inductor, din partea dreaptă în sensul de mers, desprins de la locomotiva de remorcare EA 050

*Ediție finală*  
26.11.2025

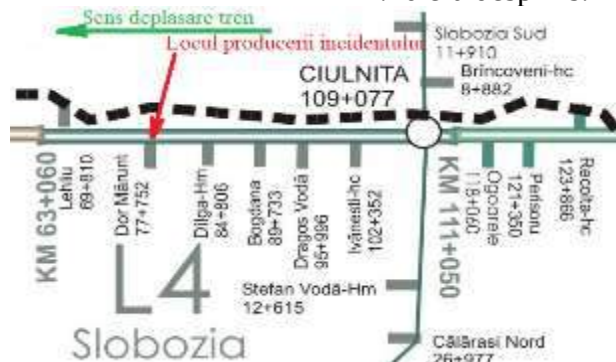
Figura nr.1 Locul producerii incidentului feroviar  
Urmare producerii acestui incident nu s-au înregistrat victime omenești.

La verificarea pe teren, mecanicul a constatat că ansamblul legătură de gardă - inductor, de la postul nr.II al locomotivei EA 050, era căzut în zona schimbătoarelor de cale nr.10 - 12, la km 78+000.

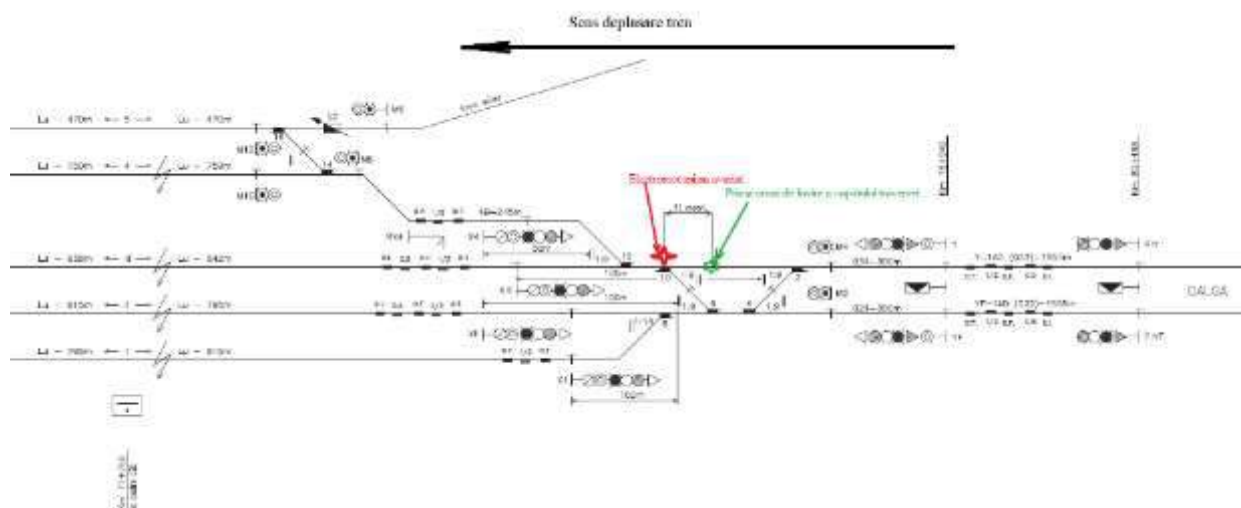
Figura nr.2 Schița locului producerii incidentului feroviar

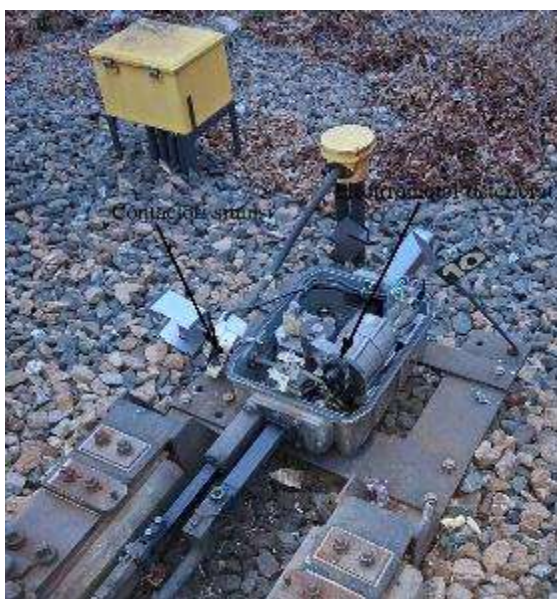
A fost distrus electromecanismul tip L 700 K de acționare a schimbătorului de cale nr.10 din Hm Dor Mărunt.

- trenul nr.67612010 remorcat cu EA 050 a avut parcurs de trecere de pe firul nr.II de circulație din direcția Dragoș Vodă, pe linia III directă, în direcția Lehliu;
- prima urmă de lovitură a fost constatată la prima traversă din dreptul contrașinei schimbătorului de cale nr.10, pe partea dreaptă a sensului de mers, în exteriorul căii de rulare;
- până în dreptul electromecanismului de acționare a schimbătorului de cale nr.10 au mai fost observate patru traverse cu urme de lovire pe capete, fără a fi deteriorate;
- electromecanismul de acționare a schimbătorului de cale nr.10 era lovit, cu capacul îndoit, electromotorul deteriorat și contactorii smulși;

Foto nr.1 Electromecanismul de acționare a schimbătorului de cale nr.10 avariata

Au fost efectuate verificări și constatări după care s-au luat măsuri de remediere a electromecanismului de acționare a schimbătorului de cale nr.10 și de izolare a instalației INDUSI de pe locomotivă.

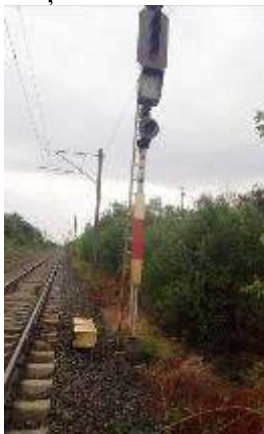
- gabaritul de liberă trecere era asigurat și nu existau obstacole în vecinătatea căii;

Foto nr.2 Gabaritul firului II

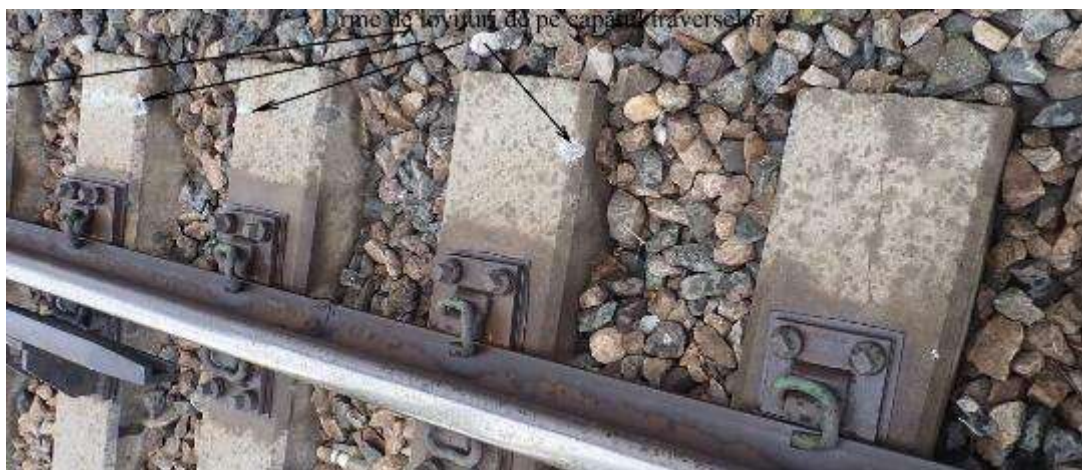
- prima urmă de lovitură pe capătul exterior al traversei, pe partea dreaptă sens de mers a fost observată la cca 31 metri (a 52-a traversă de la electromecanismul de acționare a schimbătorului de cale nr.10, spre Constanța) înaintea electromecanismul de acționare a schimbătorului de cale nr.10;

Foto nr.3 Urme de lovire a capătului traverselor

- între prima urmă de lovitură și electromecanismul de acționare a schimbătorului de cale nr.10 au mai fost constatate încă 4 lovituri pe capetele traverselor, pe partea dreaptă în sensul de mers;

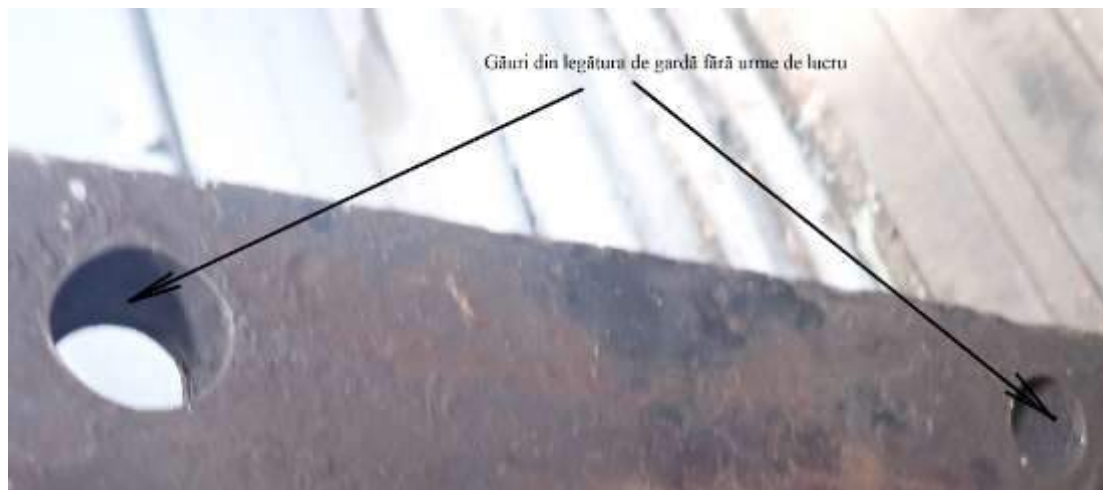
Ruperea a 2 șuruburi de fixare a legăturii de gardă de la postul nr.II pe partea mecanicului de locomotivă din cauza trepidațiilor din cale și absența a două șuruburi de fixare (confirmată de existența rupturilor vechi de 100% ).

- legătura de gardă și inductorul de la postul de conducere nr.II al locomotivei, erau lipsă;

Foto nr.4 Găurile din legătura de gardă, capătul dinspre postul nr.1, fără urme de lucru

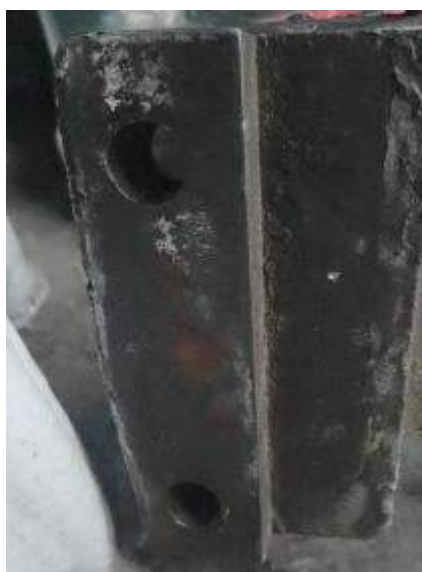
- la verificarea exterioară a locomotivei au fost constatate că cele 4 șuruburi de fixare a ansamblului legătură de gardă – inductor erau retezate din care cele două dinspre postul I de conducere aveau suprafața de rupere cu ruptură veche 100%, iar două din partea din față sens de mers, cel dinspre exteriorul locomotivei cu urme de ruptură nouă pe cca 10% din suprafață (ruptură nouă de 10% vizualizată cu ocazia analizării fotografiilor) și cel dinspre locomotivă cu urme de ruptură nouă 100%;

Foto nr.5 Găurile din legătura de gardă, capătul dinspre postul nr.2, cu urme de lucru

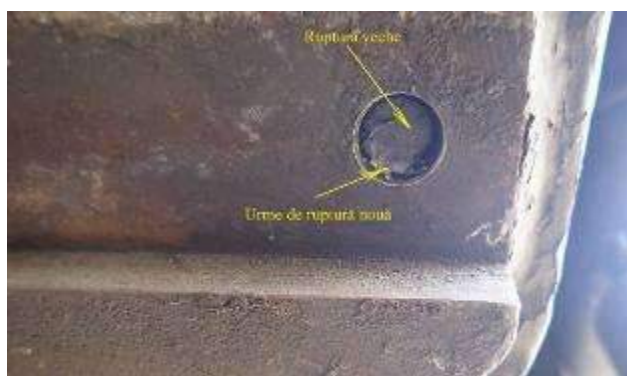
Foto nr.6 Șurub din suportul de fixare a legăturii de gardă cu urme de ruptură nouă 10%

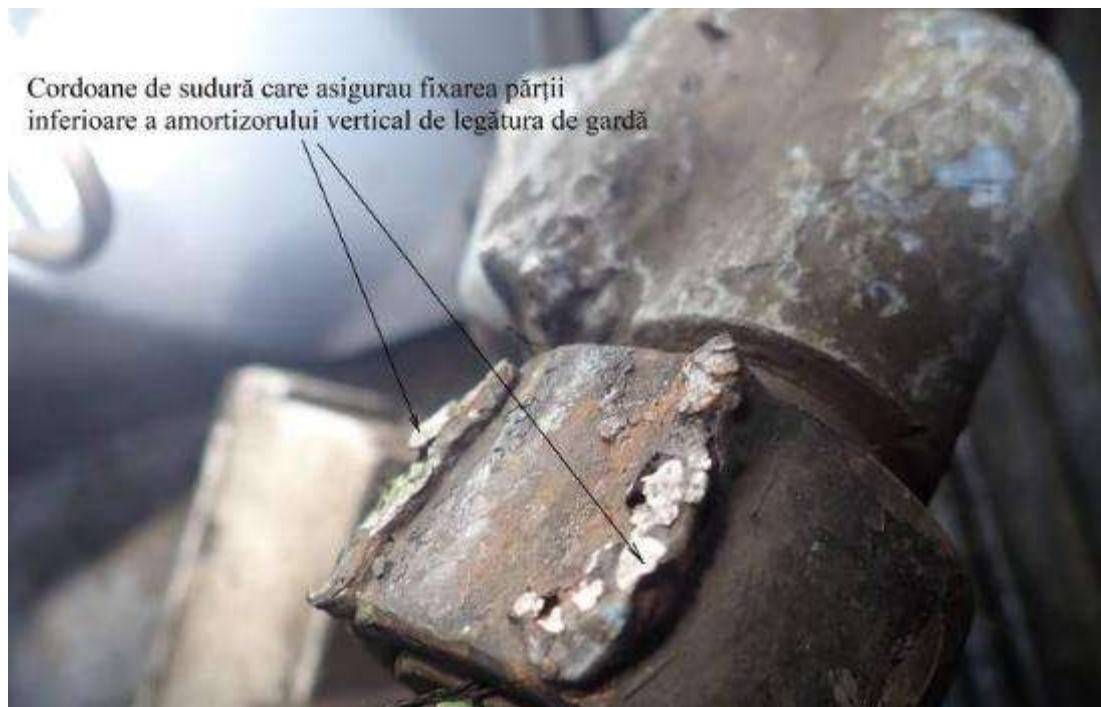
Foto nr.7 Urme de ruptură nouă 15% în zona de fixare a părții inferioare a amortizorului vertical de legătura de gardă cu ruptură
