## RAPORT DE INVESTIGARE

privind incidentul feroviar produs la data de 12.09.2025 pe raza de activitate a Sucursalei Regionale CF București, în stația CFR Ploiești Nord, prin primirea trenului de călători nr.10240012 format din DH2 3220, la linia nr.II, ocupată cu locomotiva EA 817

Ediția finală  
18 noiembrie 2025

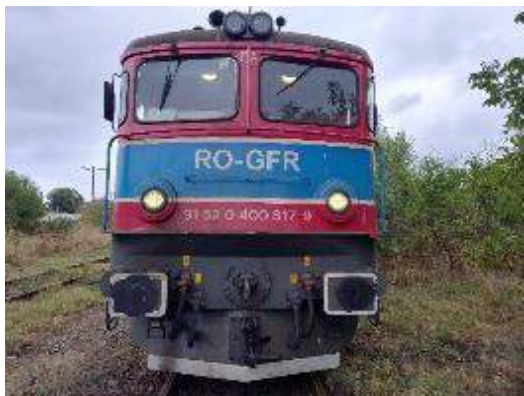
La sosirea trenului R nr.10240012 în stația CFR Ploiești Nord ora 05:14, mecanicul trenului l-a avizat pe IDM că trenul a intrat la linia nr.II ocupată cu locomotiva EA 817.

Foto nr.1 locomotiva EA 817

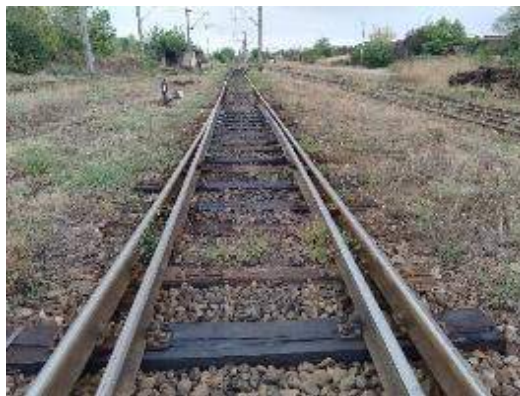
În aceste condiții locomotiva EA 817 a fost manevrată de la linia nr.3 prin cap Y al stației pe linia nr.II unde a oprit la marca de siguranță cap X în vederea introducerii pe linia nr.11 LFI Vega. Din cauza faptului că personalul de la postul nr.1 (revizorul de ace și acarul de serviciu) nu a răspuns la apelurile telefonice ale IDM, respectiv nu au efectuat parcurs pentru locomotiva EA 817 la linia nr.11 LFI Vega, aceasta staționat pe linia nr.II, la marca de siguranță.

Foto nr.2 Poziția locomotivei EA 817 față de cabina nr.1

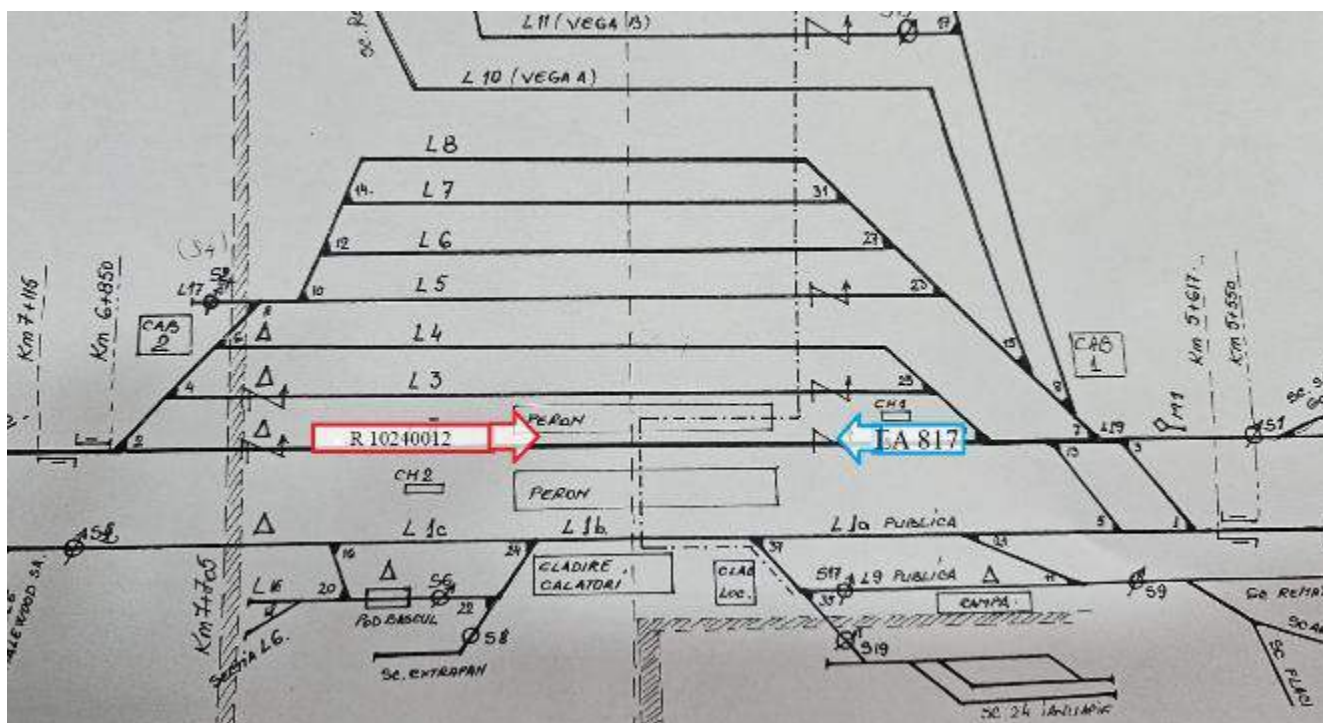
Fig.2 Parcursul trenului R nr.10240012 și poziția locomotivei EA 817

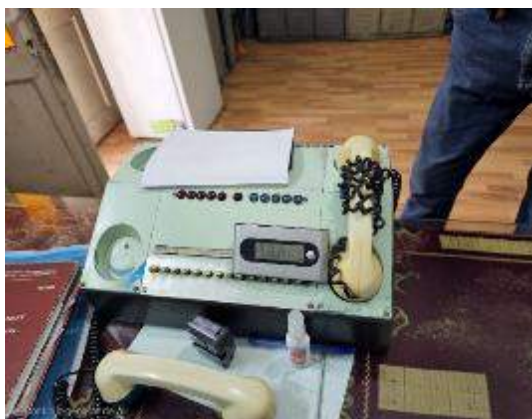
Foto nr.3: schimbător IDM cu amplificator tip Arad

- schimbător IDM cu amplificator tip Arad;
- telefoane tip BL la posturile exterioare (cabine).

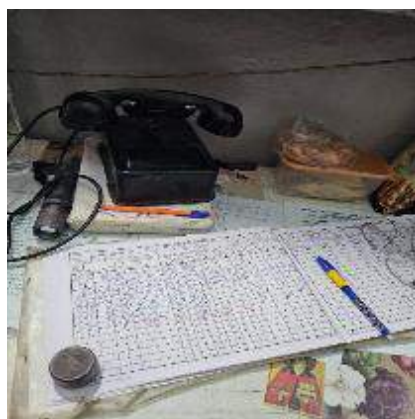
Foto nr.4: telefon tip BL
