## RAPORT DE INVESTIGARE

al incidentului feroviar produs pe raza de activitate a Sucursalei Regionale de Căi Ferate Craiova în data de 23.10.2025 între haltele de mișcare Malu Mare și Banu Mărăcine, pe firul I, între km. 200+200 și km. 200+400 (viaduct Cârcea) în remorcarea trenului de marfă nr.67750 (aparținând operatorului de transport feroviar Transferoviar Grup SA)

*Raport final  
22 decembrie 2025*

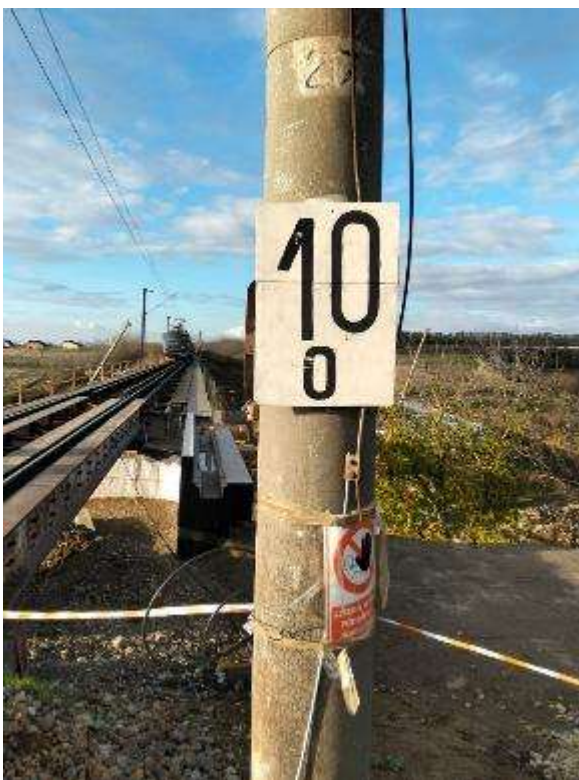
*Foto nr.1 Indicatorul permanent de viteză  
Viaduct Cârcea*

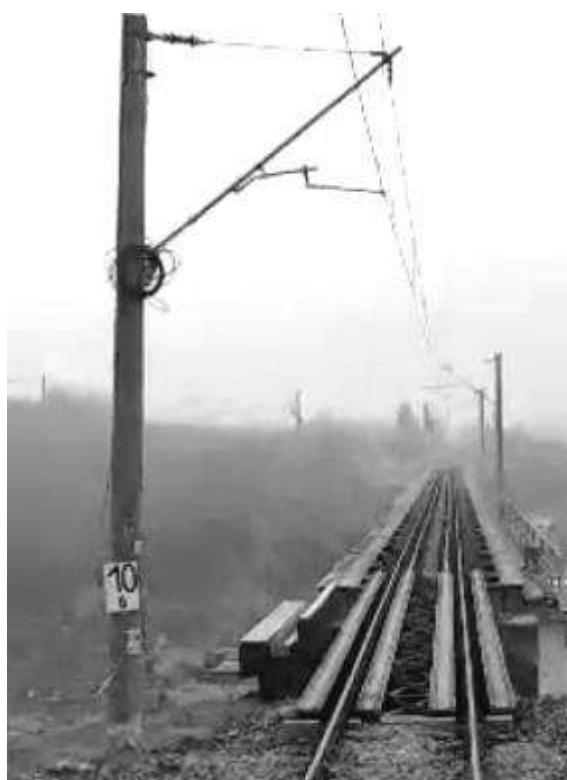
*Foto nr.2 Indicatorul permanent de viteză  
Viaduct Cârcea*

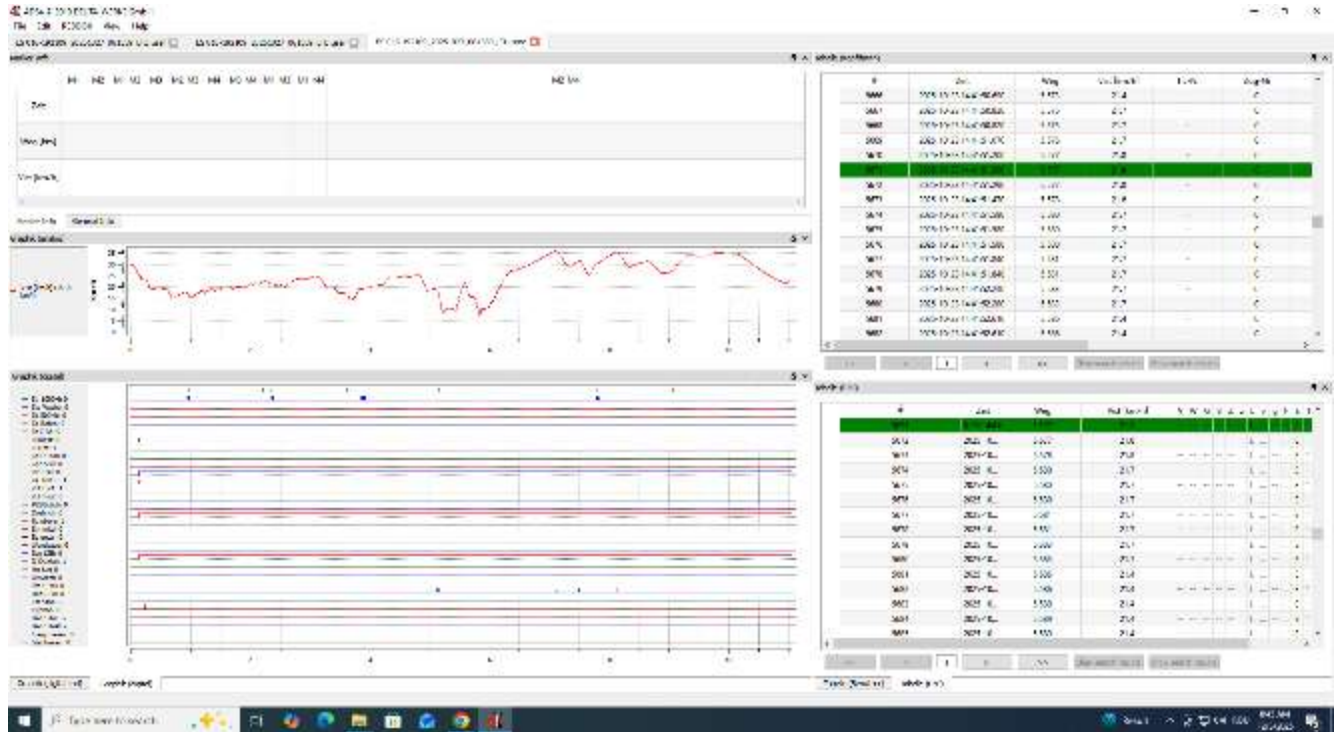
Precizăm că distanța minimă pe care trebuia respectată limitarea de viteză de la viaductul Cârcea, este dată de însumarea dintre lungimea limitării de viteză și lungimea trenului, respectiv 200+623=823 metri, în concluzie viteza de 10 km/h nu a fost respectată pe o distanță de aprox 823-292=531 metri.

În concluzie, pe distanța menționată, s-a depășit viteza de circulație prevăzută în BAR, limitarea de viteză semnalizată pe teren pentru trenul respectiv cu până la +11,8 km/h, pe o distanță totală de 531 metri, într-un timp de aproximativ de 2 minute și 31 secunde (*Figura nr.5*).

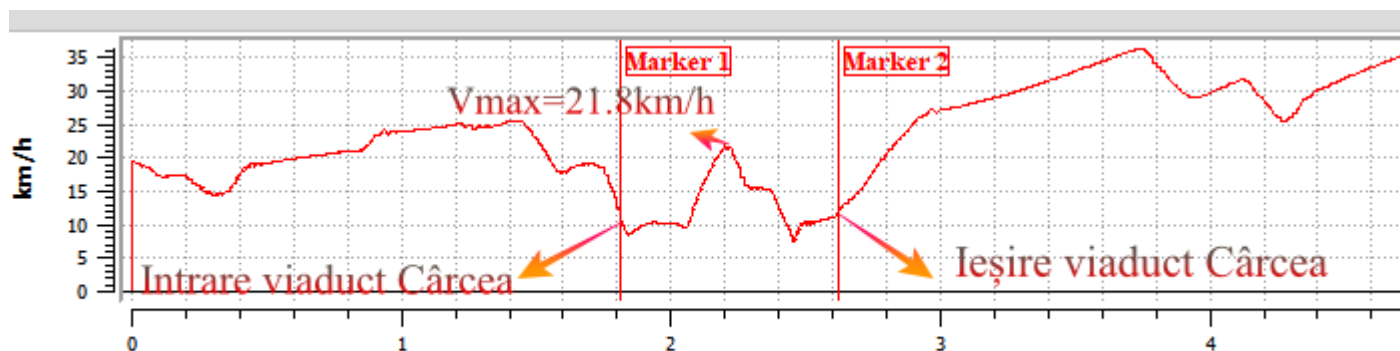
Figura nr.6 Diagrama înregistrării instalației Deuta (detaliu), cu depășirea vitezei maxime admise (10 Km/h)
