## RAPORT DE INVESTIGARE

al incidentului feroviar produs la data de 13.12.2025, ora 06:07, în Halta de mișcare Câmpuri Surduc, prin depășirea semnalului de intrare X, care avea indicația „OPREȘTE fără a depăși semnalul”, cu atacarea macazului nr.1 în poziția „pe directă” și încadrarea pe linia II închisă și scoasă de sub tensiune, de către trenul de marfă nr.67426010 aparținând operatorului de transport feroviar de marfă SC PSP CARGO GRUP SA

*Ediție finală*  
**20.03.2026**

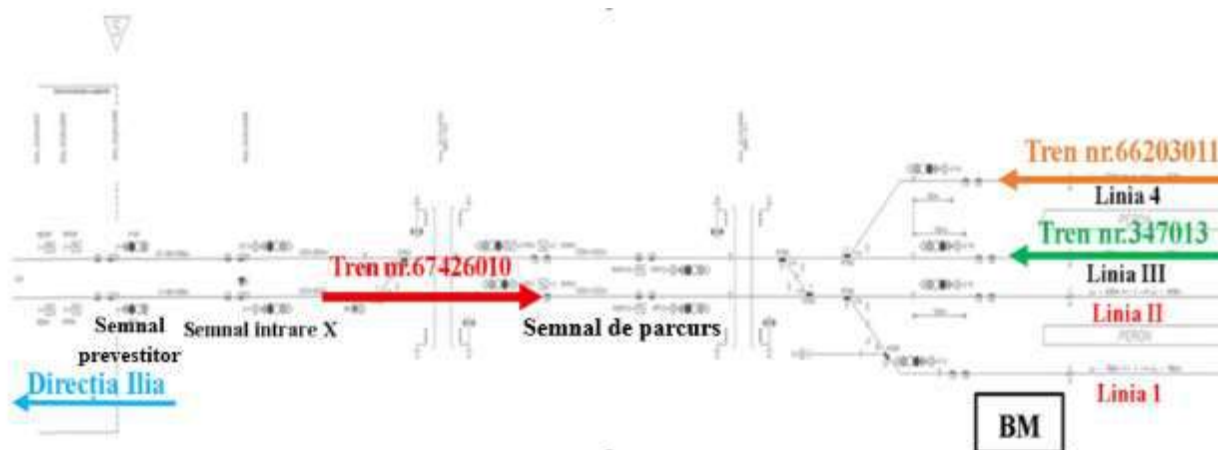
**Fig. 2** *Parcursul trenului de marfă nr.67426010 după depășirea semnalului de intrare X*

În momentul când trenul de marfă nr.67426010 a ajuns în dreptul semnalului de intrare X al Hm Câmpuri Surduc, mecanicul trenului nu a luat măsuri de frânare și a acționat butonul „Depășire ordonată”, fără a respecta indicația acestuia „OPREȘTE fără a depăși semnalul”, a circulat pe o distanță de circa 87m, după care a acționat frâna și a oprit trenul. (**Fig.2**)

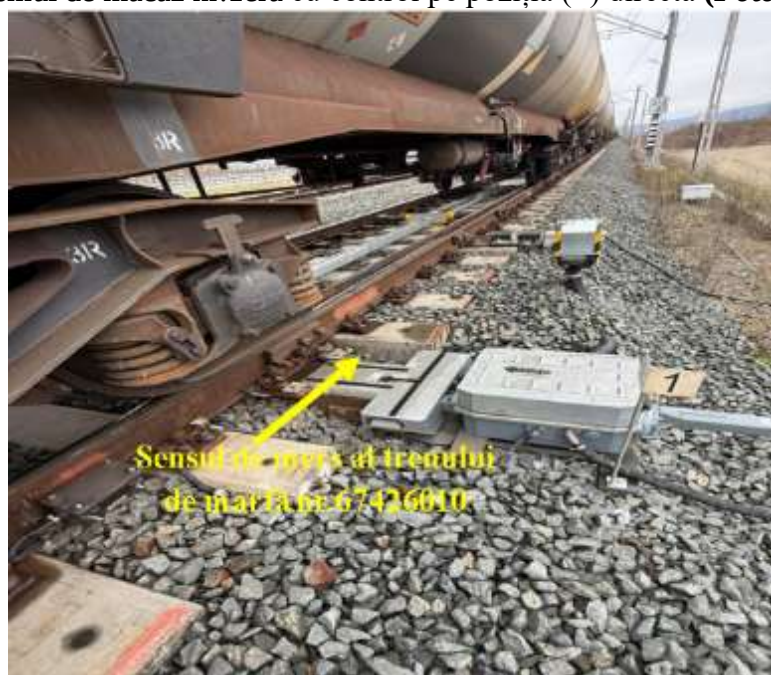
(Foto nr.1) Macazul nr.1

- Electromecanismul de macaz nr.1 era cu control pe poziția (+) directă (**Foto nr.1**);

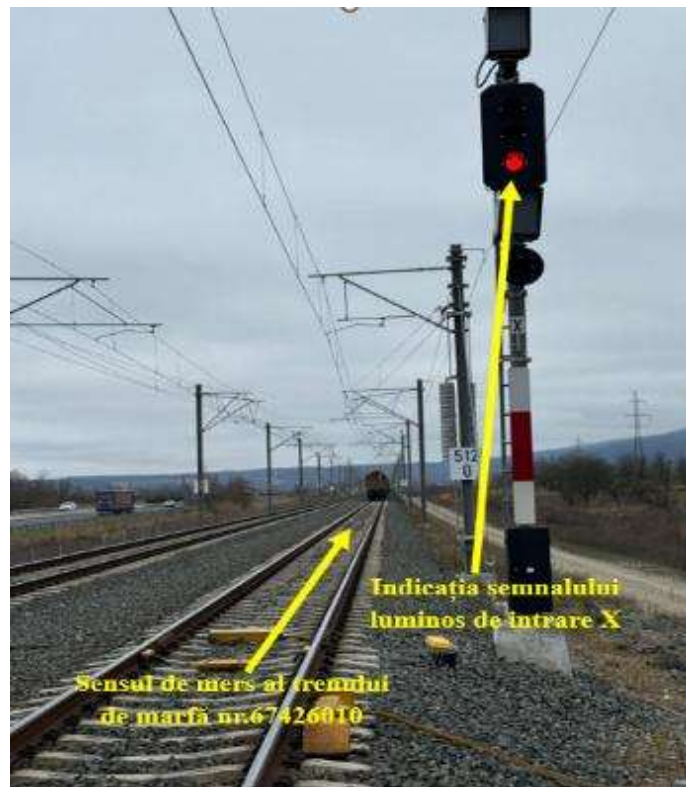
**Foto nr.2 Semnalul luminos de intrare X**

- Secțiunile izolate 023 și 1SI, ocupate cu trenul de marfă nr.67426010;
- Semnalul de intrare X cu indicația „oprește fără a depăși semnalul”, (**Foto nr.2**);

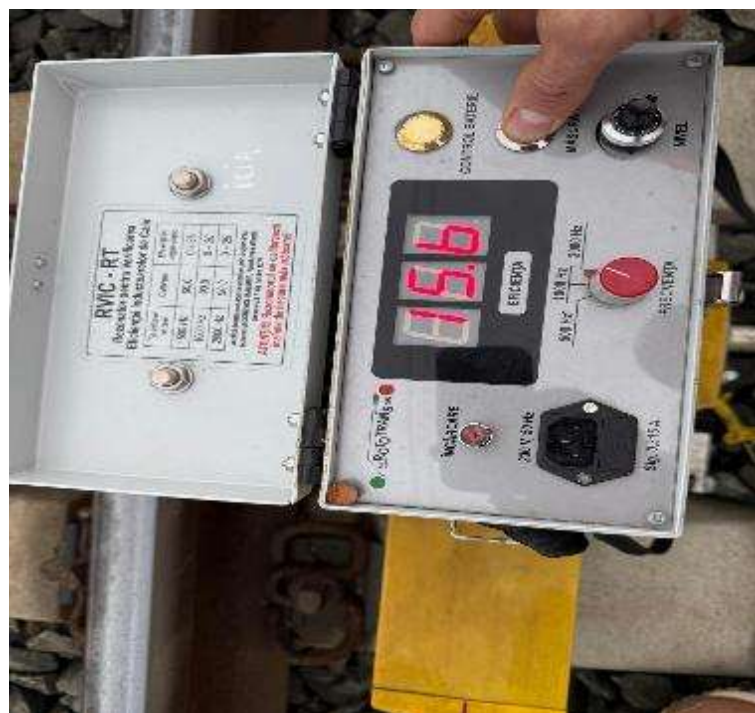
**Foto nr.3 Influența de 2000Hz a inductorului de cale aferent semnalului de intrare YA**

- Inductoarele din cale aferente semnalului de intrare X, aveau la indicația „roșu”, următoarele valori: 2000Hz – 15,6 diviziuni – inductor activ (**Foto nr.3**), 1000Hz – 79,3 diviziuni – inductor pasiv, 500Hz – 24 diviziuni – inductor activ;

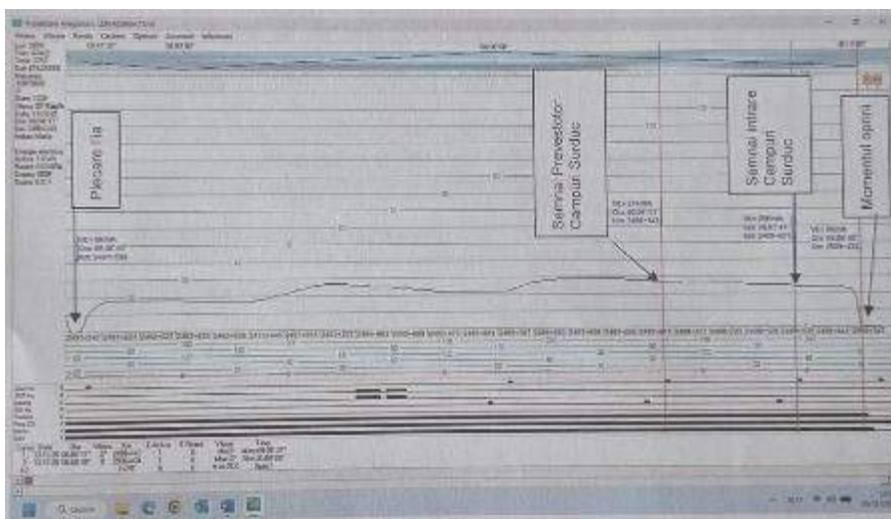
**Foto nr.4 Diagrama IVMS**

- În intervalul orar 06:07:16 – 06:07:50 viteza a scăzut de la 25Km/h la viteza de 24Km/h, iar la ora 06:07:50 a depășit la viteza de 24Km/h inductorul cu influență activă de 2000Hz al semnalului de intrare X, cu manipulare butonul „Depășire Ordonată”;

- De la ora 06:07:50 a continuat mersul cu viteza de 24-23Km/h pe o distanță de 638m, iar la ora 06:09:26 a efectuat o frânare pe o distanță de 87m, oprindu-se la ora 06:09:48.
