RAPORT DE INVESTIGARE

privind incidentul feroviar produs la data de **28.12.2025, ora 17:56**, pe raza de activitate a **Sucursalei Regionale CF Craiova**, pe secția de circulație Caracal – Piatra Olt (linie simplă neelectrificată), în halta de mișcare Romula, prin depășirea semaforului de ieșire Y (de grup) aflat în poziție pe „Oprire”, de către trenul de marfă nr.67216 remorcat cu locomotiva DA 2008 (aparținând operatorului de transport feroviar de marfă Vest Trans Rail SRL) și continuarea mersului acestuia pe linia curentă Romula – Vlădueni care era ocupată cu trenul de călători Regio nr.2522 (aparținând operatorului de transport feroviar de călători SNTFC „CFR Călători” SA)

*Ediția finală
06 iulie 2026*

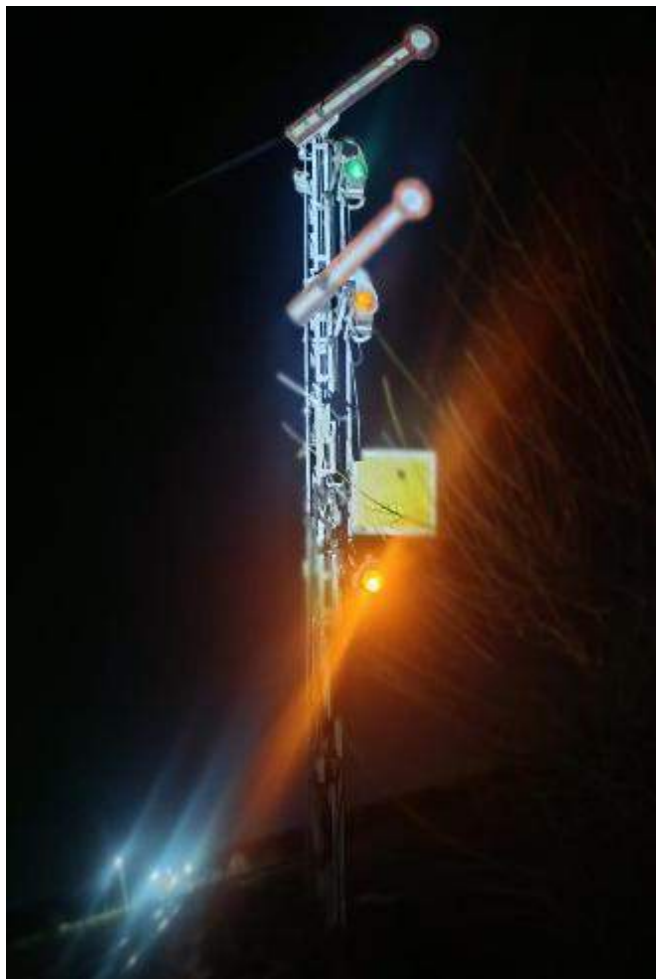
Foto nr.1 Semaforul de intrare al Hm Romula cu indicația „Liber pe linie abătută, cu viteză redusă.
ATENȚIE! Semaforul de ieșire sau semaforul de parcurs ordonă oprirea”

De asemenea atât semaforul de intrare cât și cel de ieșire funcționau corespunzător, erau iluminate și culorile se distingeau cu ușurință. (Foto nr.1 și nr.2)

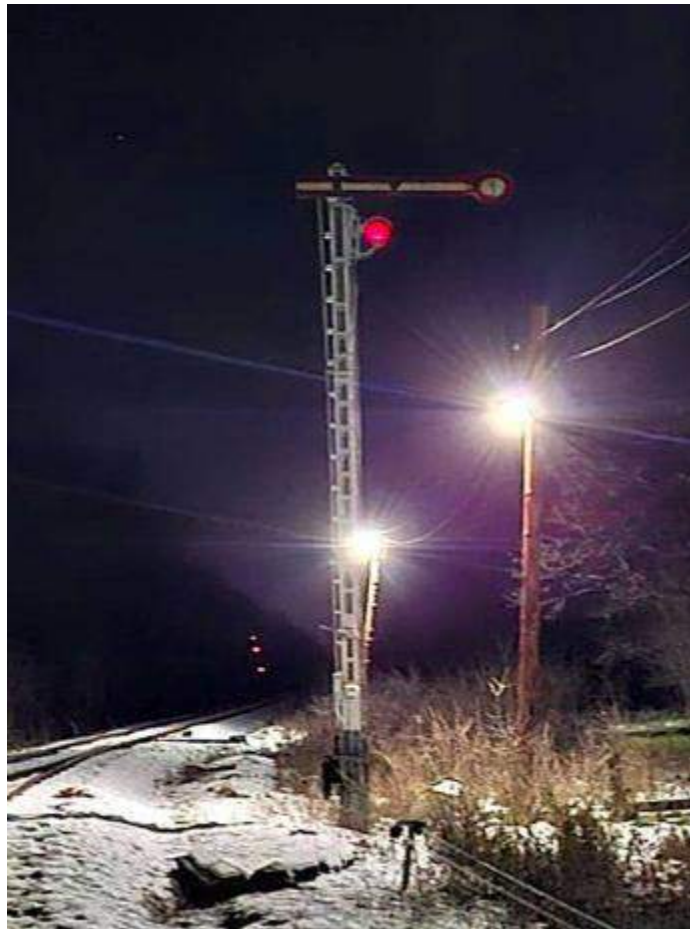
Foto nr.2 Semaforul de ieșire al Hm Romula cu indicația „**OPREȘTE fără a depăși semnalul!**”

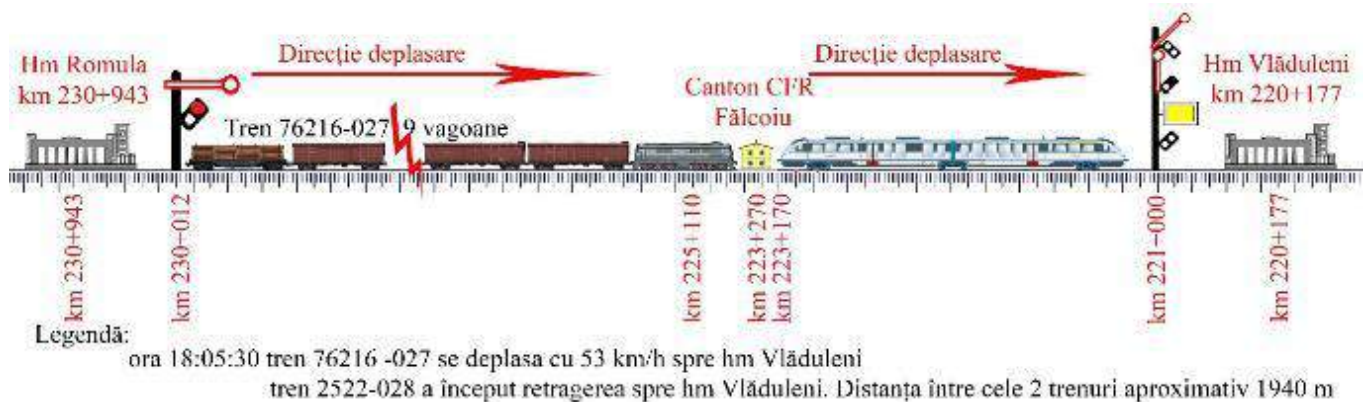
Precizăm că la ora 18:05'30'', trenul de marfă nr.67216-027 se deplasa cu viteza de 53km/h către Hm Vlădueni și se afla aproximativ la km 225+110 la 1940 m față de trenul nr.2522-028. La viteza de deplasare precizată de cca 53km/h, distanța de 1940 m s-ar fi putut parcurge într-un timp de aprox 2'12''. (Figurile nr.2 și nr.3).

Figura nr.2 – Schița distanței minime dintre cele două trenuri la ora 18:05'30''

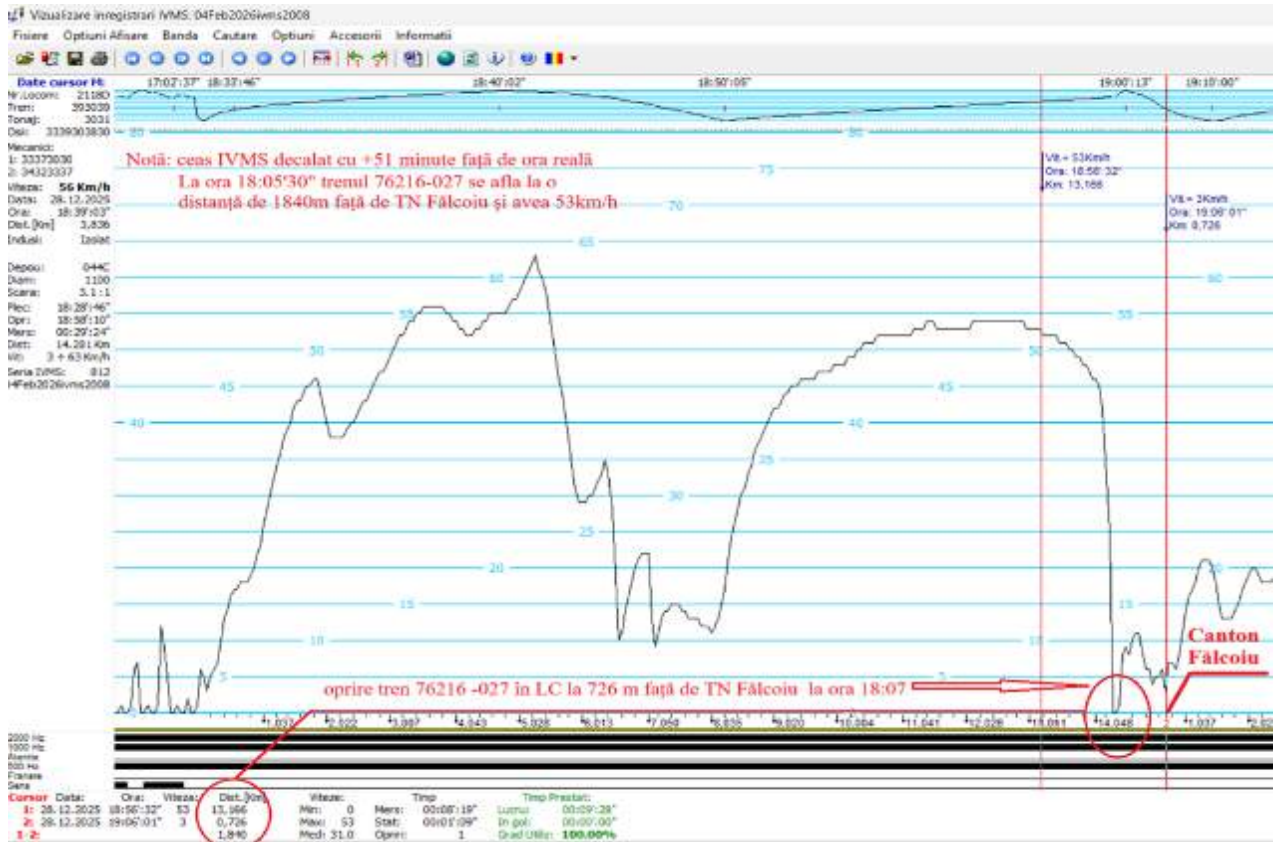
Figura nr.3 – Diagrama IVMS tren nr.76216-027 - distanța față de TN Fălcoiu la ora 18:05'30''

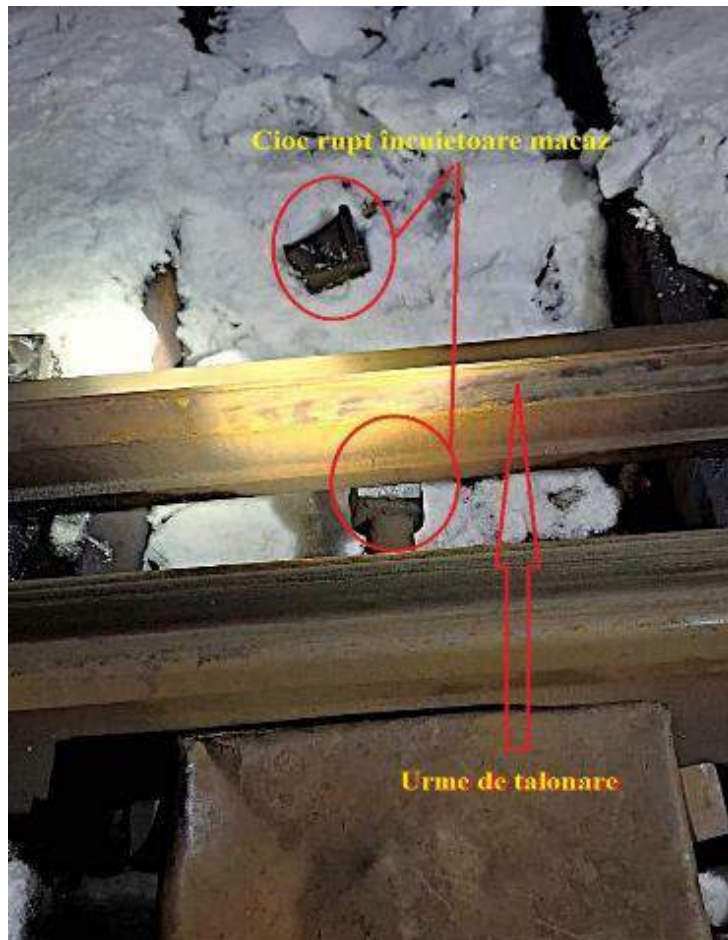
La verificările și probele efectuate, s-a constatat **ciocul rupt de la încuietoarea de macaz nr.2** pe poziția ”+”, s-a verificat și măsurat inductorul de cale 2000Hz al semaforului de ieșire nr.2, acestea avea valori admise (22 diviziuni).

Foto nr.5 Ciocul rupt la încuietoarea macazului nr.2

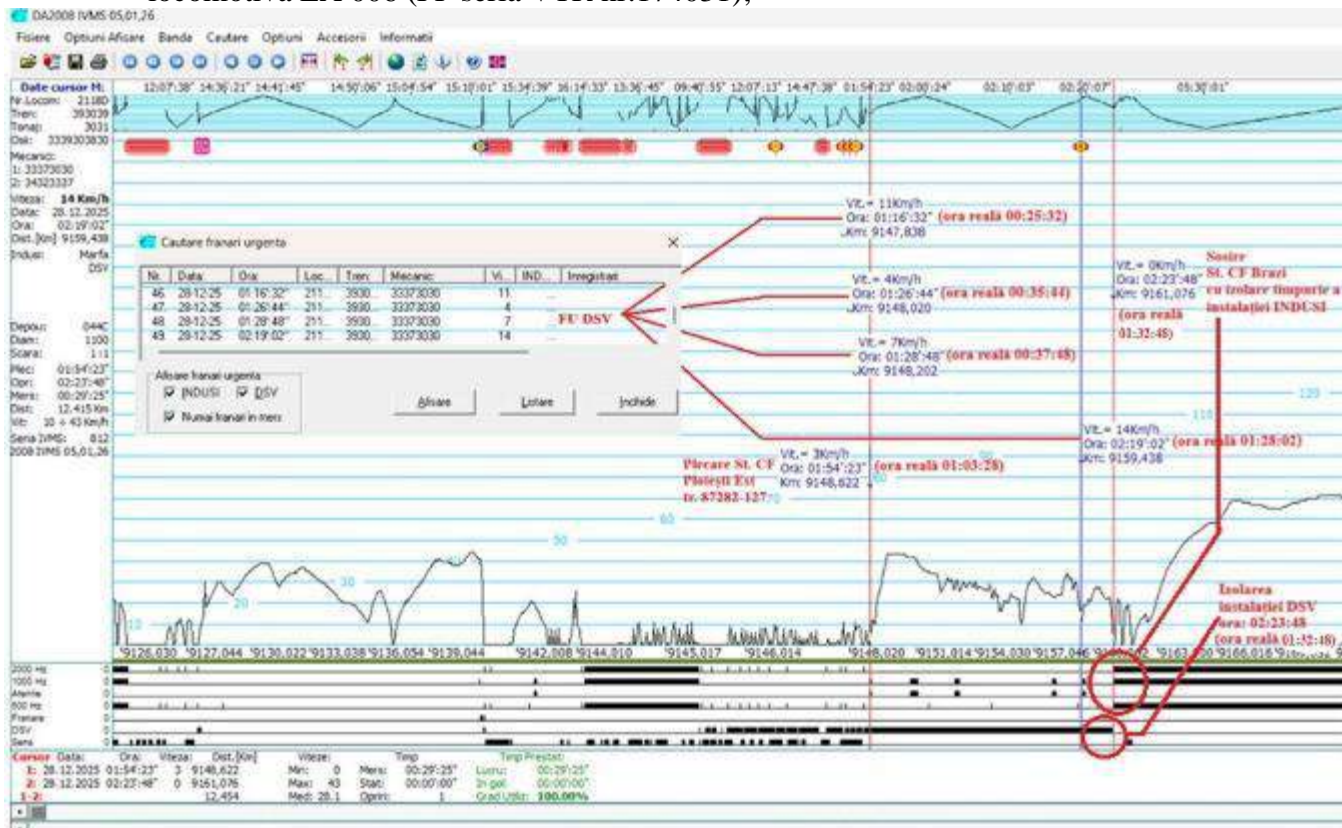
- Pe distanța Ploiești Est – Brazi instalațiile INDUSI și DSV au fost în funcție și au fost izolate în stația CFR Brazi (Figura nr.5);
- În intervalul orar 05:19'36''(ora reală 04:28'36'') - 06:10'14''(ora reală 05:19'14''), s-a deplasat ca tren nr.67216-027 în trasa trenului nr.60106 (ca locomotivă intercalată) de la stația CFR Brazi la stația CFR Chitila, a schimbat sensul de mers și a parcurs o distanță de aproximativ

Figura. nr.5 - Izolare instalației INDUSI și DSV în stația CFR Brazi

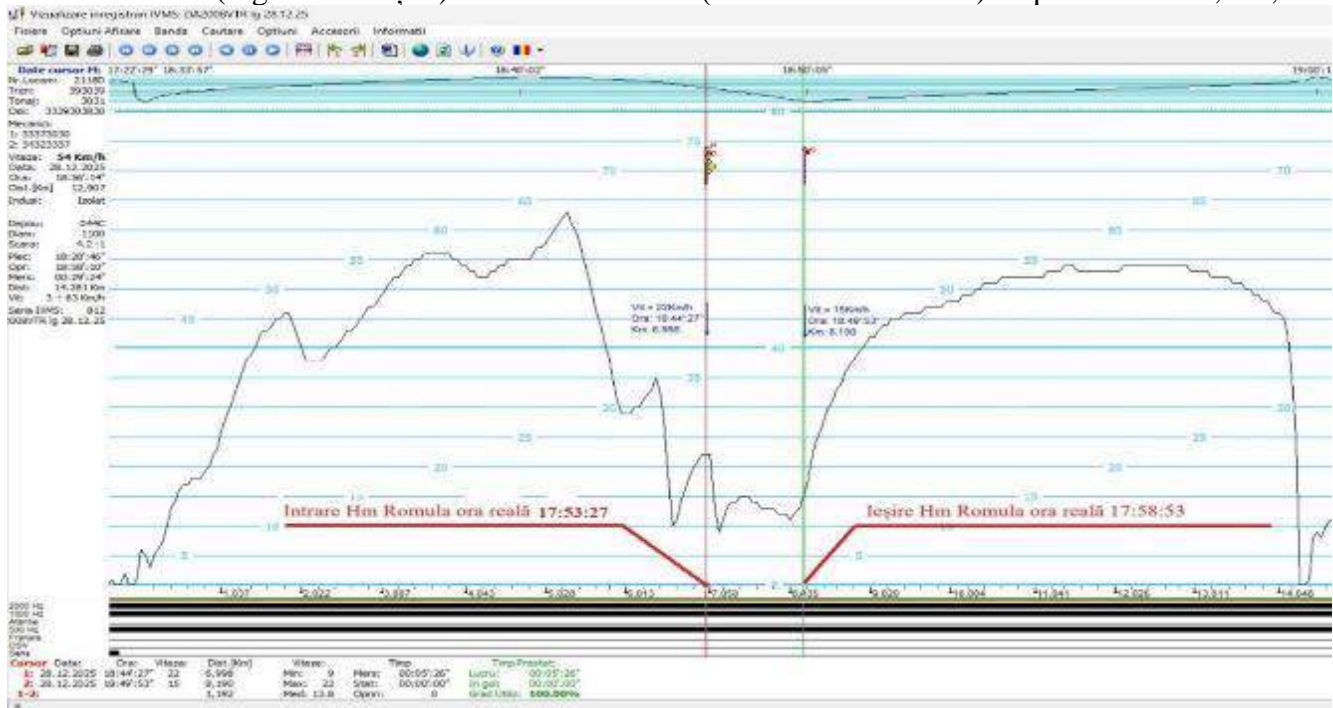
- În intervalul orar 18:28'46'' (ora reală: 17:37'46'') - 18:58'25'' (ora reală: 18:07'25''), fără a schimba sensul de mers s-a deplasat ca tren nr.67216-027 în trasa trenului nr.62368, cu instalațiile INDUSI și DSV izolate în continuare, de la stația CFR Caracal la km.223,886 (oprire neitinerară) și a parcurs o distanță de aproximativ 14,326 km cu viteza maximă de 63 km/h. Între stația CFR Caracal și semnalul de intrare al Hm. Romula, între km 235,144 și 232,596, pe o porțiune de aproximativ 2,548 km a depășit restricția de viteză de 50 km/h prevăzută BAR și a ajuns la viteza maximă de 63km/h. În Hm. Romula între km 231,210 și 230,012 nu a respectat

restricția de viteză de 10km/h prevăzută BAR și a ajuns la viteza maximă de 15km/h. Între Hm. Romula și Cantonul Fălcoiu, între km 227,864 și 224,484, pe o porțiune de aproximativ 3,380 km a depășit restricția de viteză de 50 km/h prevăzută în BAR și a ajuns la viteza maximă de 54 km/h. (Figurile nr.6 și 7). La ora 18:58'25'' (ora reală: 18:07'10'') a oprit la km 223,886;

Figura. nr.6 - Diagrama înregistrării instalației IVMS – intrare/ieșire Hm Romula

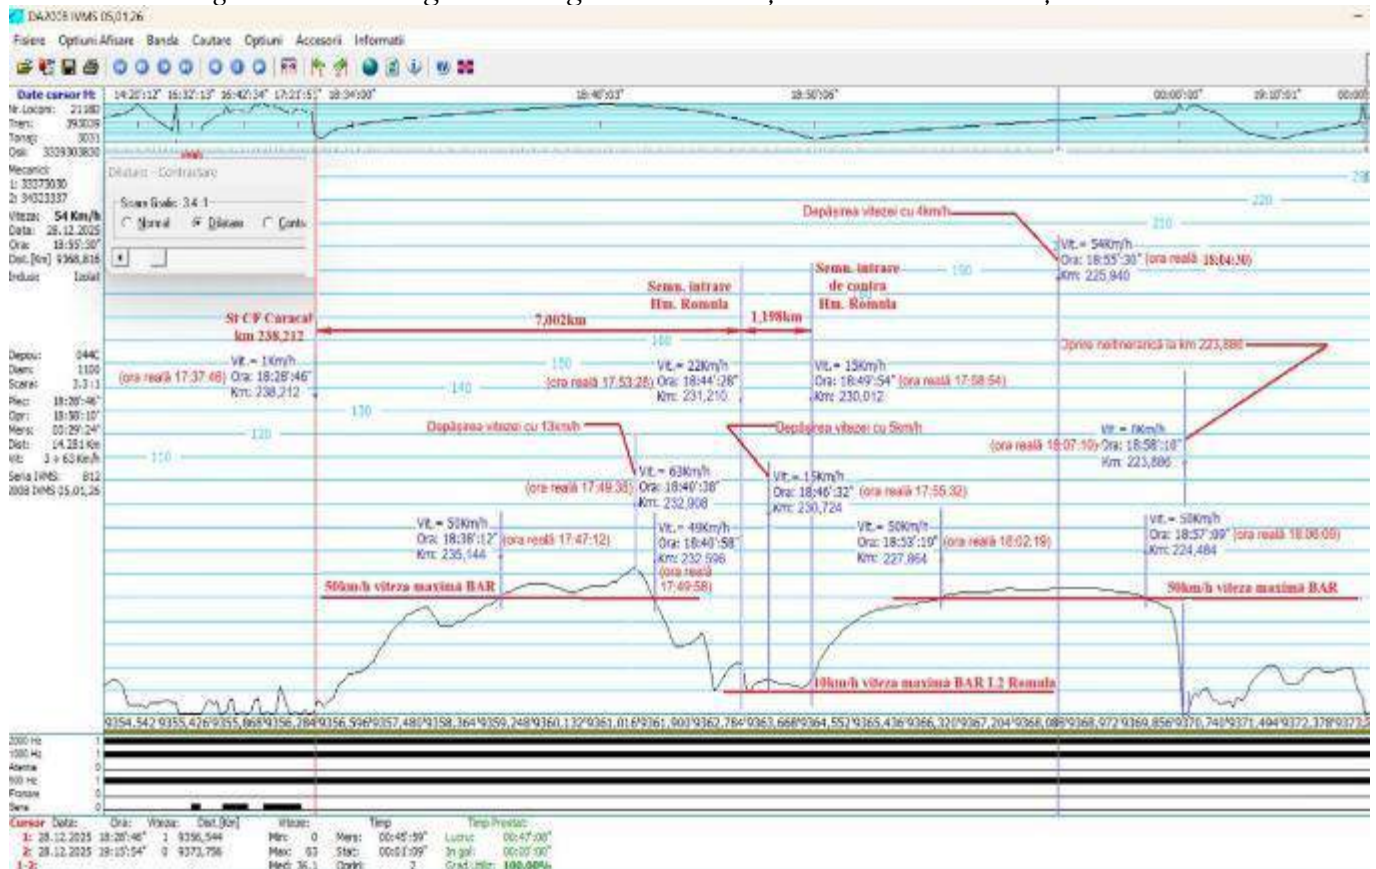
Figura. nr.7 - Diagrama înregistrării instalației IVMS – depășiri ale vitezelor maxime prevăzute în BAR

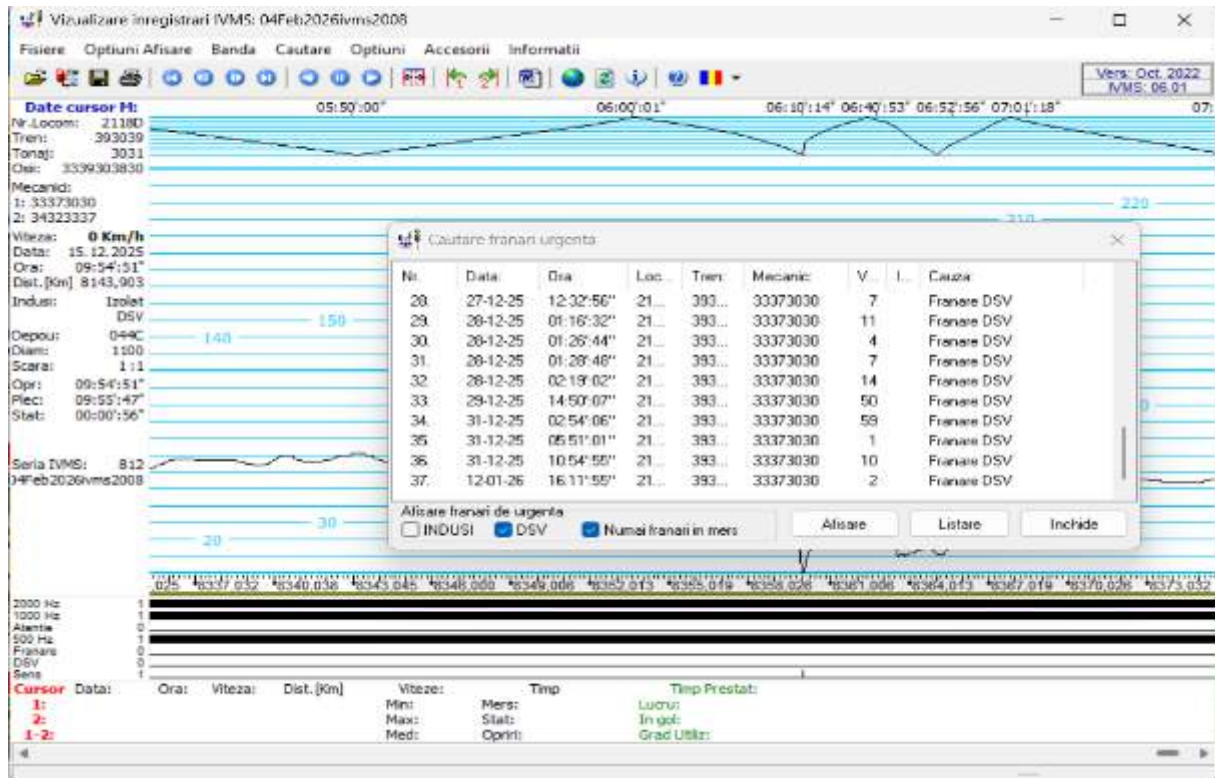
- Caracterul repetitiv al frânărilor de urgență cauzate de instalația DSV (Figura nr.8);
- Pentru perioada mai 2025 și până la data de 31.12.2025, instalația IVMS a înregistrat un număr de 36 de frânări de urgență DSV (numai frânări în mers, multe dintre ele la viteze de sub 10km/h, ceea ce induce faptul că instalația DSV a fost defectă), în condițiile în care în cea mai mare parte a timpului când locomotiva s-a aflat în remorcarea trenurilor, bara IVMS a fost inactivă (instalația a fost izolată electric);

Figura nr.8 – Înregistrări IVMS DA 2008 - Frânări urgență DSV

- Instalația DSV era defectă, soneria nu suna, iar la probele statice efectuate în Hm Vlădueni instalația nu comanda descărcarea conductei generale de aer. Din datele memoriei nevolatile a instalației IVMS, din data de 07.05.2025 până în data de 31.12.2025 instalația a înregistrat 36 de frânări de urgență DSV, numai frânări în mers, multe la viteze sub 10 km/h, în condițiile în care bara de înregistrare DSV a fost de cele mai multe ori inactivă (instalația era izolată).
- Stația RTF în postul de conducere nr.1 era defectă (precizată anterior în Fișa de bord a locomotivei din data de 20.12.2025 și neremediată cu ocazia reviziei intermediare efectuate de către SC Multimodal Service SRL în data de 23.12.2025);

Din datele înregistrate de instalația IVMS de pe locomotiva DA2008 atât anterior cât și ulterior producerii incidentului s-au constatat foarte multe frânări de urgență cauzate de instalația DSV, multe dintre acestea produse la viteze sub 10km/h, astfel încât putem afirma că instalația DSV a fost defectă, întrucât ea nu trebuie să producă frânări de urgență la viteze sub 10km/h.
