RAPORT DE INVESTIGARE

privind incidentul feroviar produs în circulația trenului de călători nr.10051, la data de 01.01.2026, în stația CFR București Nord pe raza de activitate a Sucursalei Regionale București

Ediție finală
08.05.2026

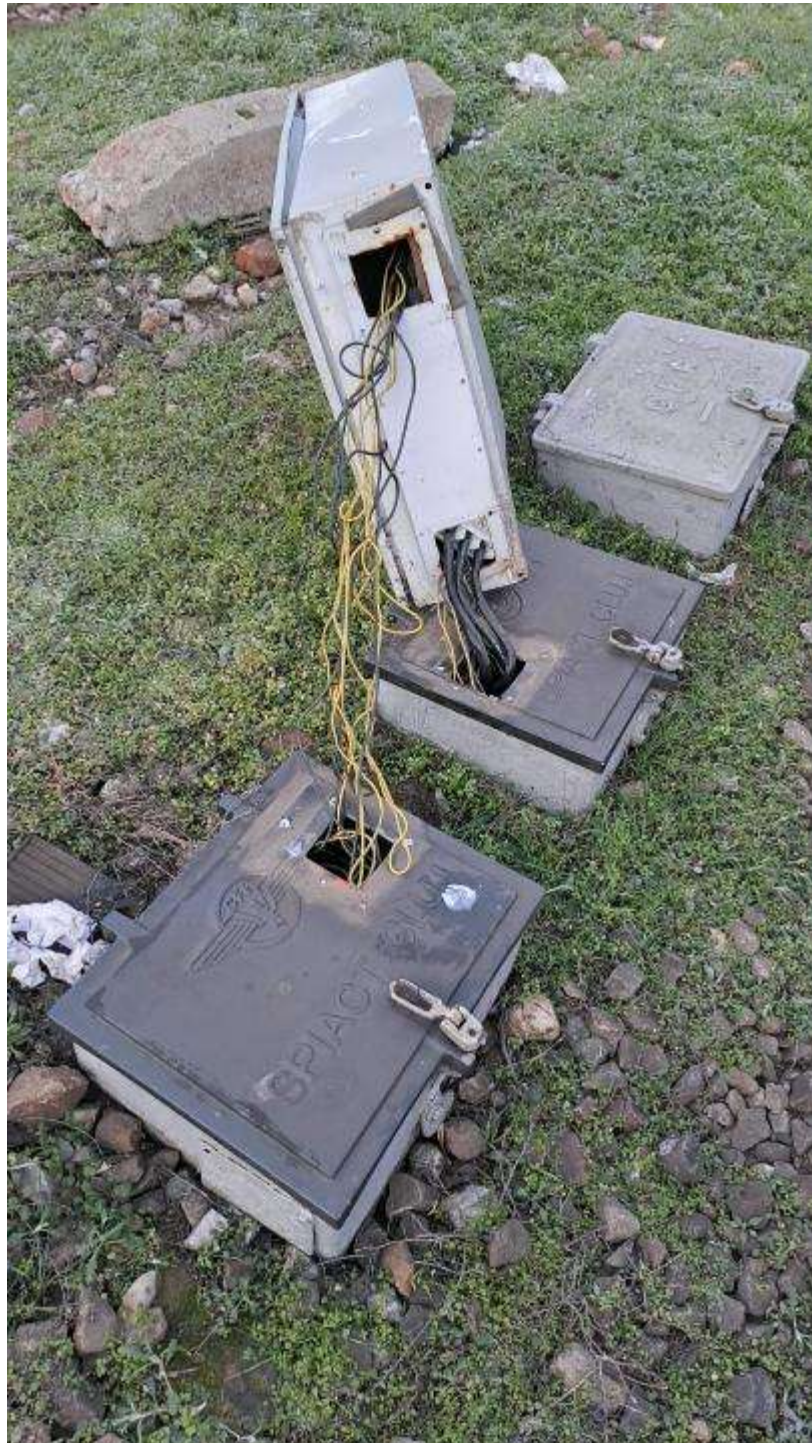
La data de 01.01.2026 în jurul orei 09:10, pe raza de activitate a Sucursalei Regionale CF București în stația CFR București Nord, după plecarea trenului de călători nr.10051 (aparținând operatorului de transport feroviar SC Transferoviar Călători SRL) și după depășirea semnalului de ieșire X7 (în zona macazurilor, la înscrierea în abateri la prima curbă) prima ușă a automotorului AM 1425 de pe partea stângă în sensul de mers, a ieșit de pe calea de rulare, s-a desprins de la partea inferioară și a depășit gabaritul CFR de locomotivă. Ușa a lovit cutia de distribuție ELF a tablourilor de siguranțe ce alimentează încălzitoarele macazurilor nr.6/8. (Foto.1)

Foto nr.1 : Lovitură în partea laterală a tabloului electric aferent încălzitoarelor de macaz nr.6/8

La data de 01.01.2026 în jurul orei 09:10, pe raza de activitate a Sucursalei Regionale CF București, în stația CFR București Nord, după plecarea trenului de călători nr.10051 (aparținând operatorului de transport feroviar SC Transferoviar Călători SRL) din stație și depășirea semnalului de ieșire X7, în zona macazurilor, prima ușa a automotorului AM 1425 aflată pe partea stângă în sensul de mers a trenului, a ieșit de pe calea de rulare și, s-a desprins la partea inferioară. La înscrierea automotorului în abatere pe partea dreaptă, ușa desprinsă a ieșit în exterior, depășind cu 582 mm semilățimea gabaritului CFR de locomotivă. Ușa a lovit cutia de distribuție ELF a tablourilor de siguranțe ce alimentează încălzitoarele macazurilor nr. 6/8. Cutia de distribuție ELF se afla montată la o distanță de 1787,5 mm din axul căii și la o înălțime de 800 mm față de nivelul superior al șinei (depășind cu 50 mm cota maximă acceptată). La momentul producerii incidentului, cutia era montată pe vechiul pichet de distribuție ELF tip PA-1. (Foto nr.1).

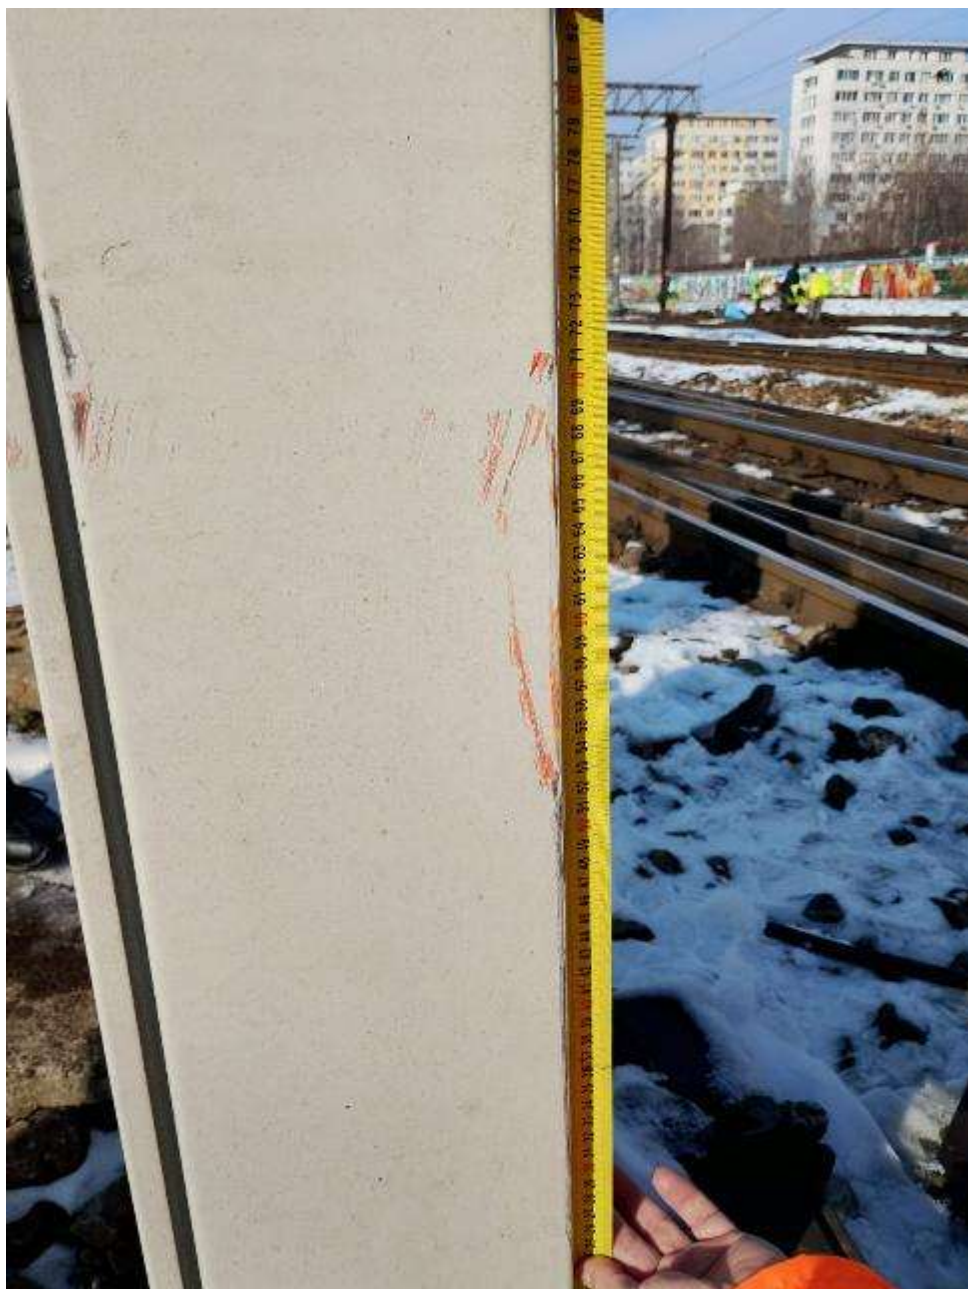
Ulterior, aceeași ușă a automotorului AM 1425, la înscrierea acestuia în abateri, la a doua curbă pe parcursul de ieșire, în zona macazului 48, aceeași ușă, a lovit cutia de distribuție ELF a tabloului de siguranțe ce alimentează încălzitoarele macazului nr.48. (Foto.2)

Foto nr.2 : Lovitură în partea laterală a tabloului electric aferent încălzitoarelor de macaz nr.48

La înscrierea în abatere a automotorului, la a doua curbă pe parcursul de ieșire în zona macazului nr.48, aceeași ușa de pe partea stângă în sensul de mers, a lovit și cutia de distribuție ELF a tablourilor de siguranțe ce alimentează încălzitoarele macazului nr.48. Cutia de distribuție ELF se afla montată pe vechiul pichet de distribuție ELF tip PA-1, la o distanță de 2017,5 mm din axul căii (depășind cu 96,5 mm cota maximă acceptată) și înălțimea de 800 mm față de nivelul superior al șinei. (Foto nr. 2)

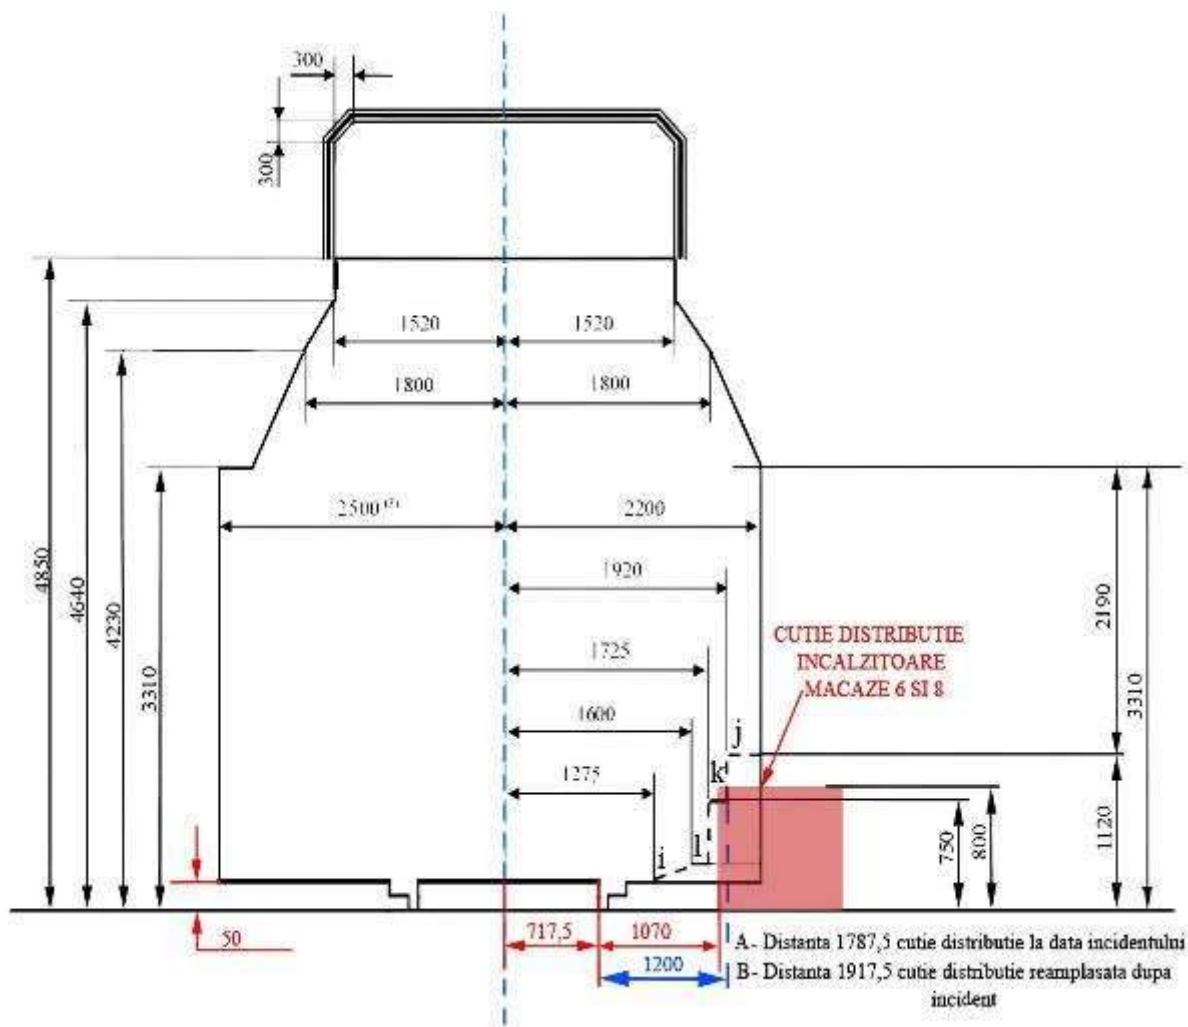
Montarea cutiei de distribuție ELF a tabloului de siguranțe ce asigură alimentarea încălzitoarelor macazurilor nr.6/8 fără respectarea înălțimii maxime admise față de nivelul superior al șinei.

Foto 4. Poziționarea cutiei de distribuție în raport cu Gabaritul CFR pentru elementele instalațiilor feroviare (la data producerii incidentului și după reamplasare)

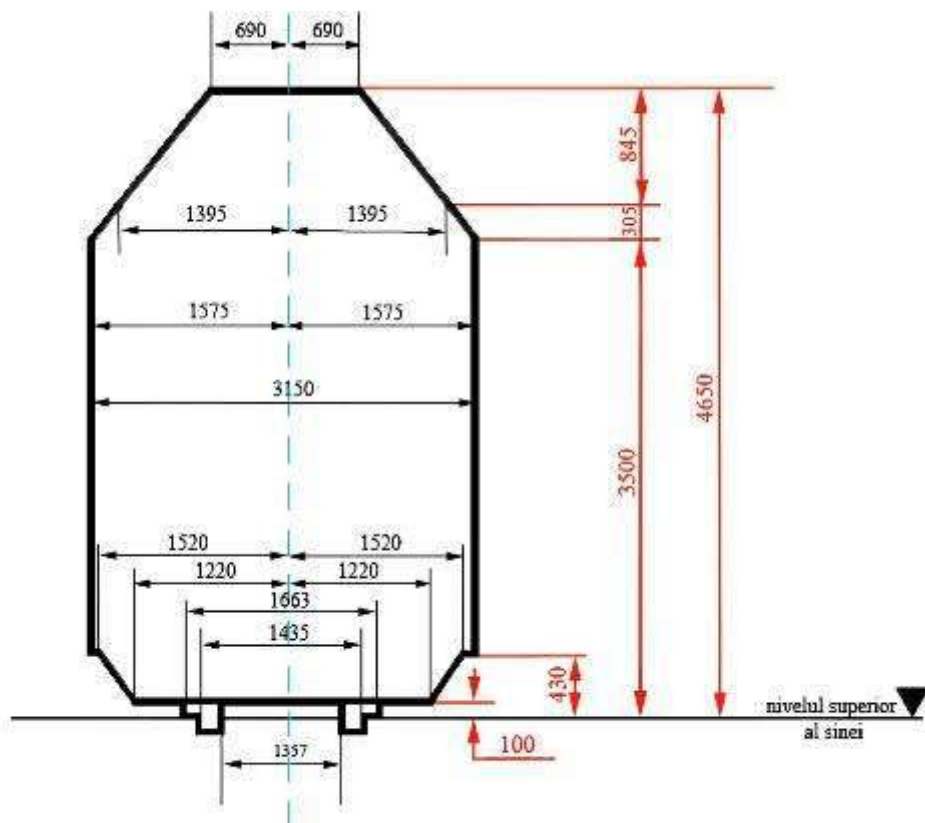
Ușa automotorului AM 1425 de pe partea stângă în sensul de mers a ieșit de pe calea de rulare în exterior cu semilățimea de 582 mm, depășind astfel gabaritul CFR de locomotivă din Instrucția nr.328 (Foto nr. 5)

Foto 5. Gabaritul CFR de locomotivă.

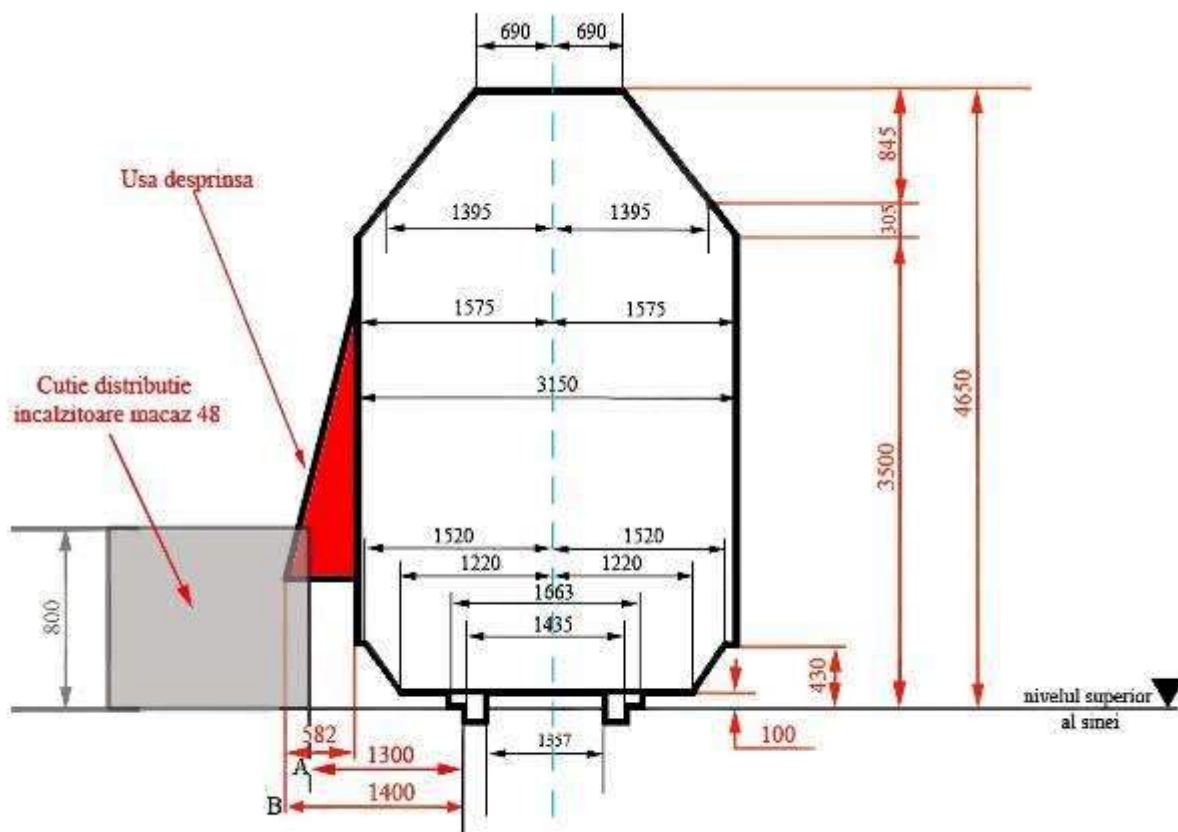
- A - Distanța 1300 la data incidentului, usa desprinsa
- B - Distanța 1400 cutie distributie reamplasata dupa incident

Foto 6. Gabaritul CFR de locomotivă la data incidentului.
