AGENȚIA DE INVESTIGARE FERROVIARĂ ROMÂNĂ - AGIFER

## RAPORT DE INVESTIGARE

**al incidentului feroviar produs la data de 18.01.2026, ora 07:35, în Halta de mișcare Buziaș, prin executarea eronată a parcursului de ieșire a trenului de călători Interregio nr.1831018 (aparținând operatorului de transport SNTFC „CFR Călători” SA), fapt ce a condus la talonarea macazului nr.3 și ruperea ciocului încuietori 3+**

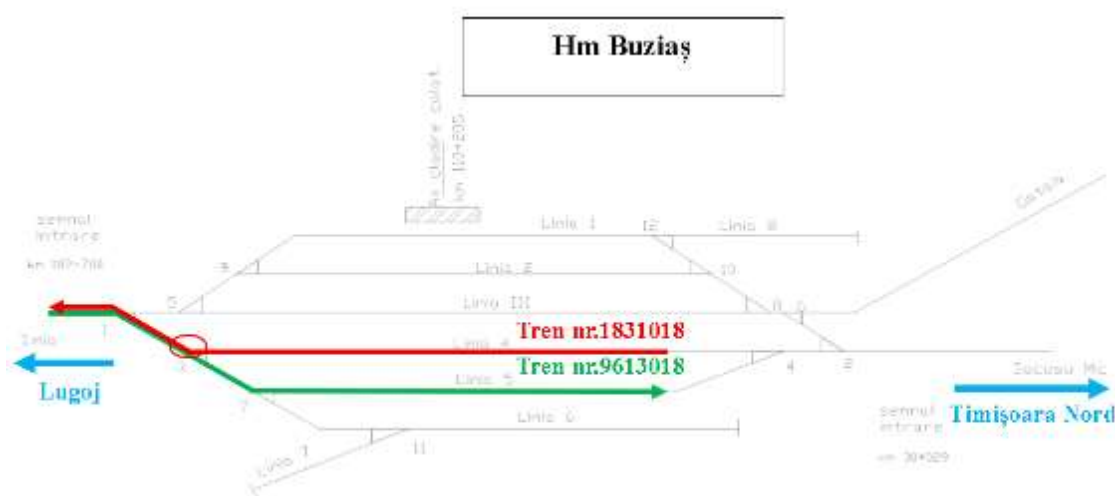
**Schița nr.1**

La data de 18.01.2026, ora 07:17 din direcția Lugoj a garat în Hm Buziaș la linia 5 abătută, trenul de călători nr.9613018, și urma să fie expediat în direcția Timișoara Nord la ora 07:36, după gararea completă a trenului de călători nr.1831018, la linia 4 (*Schița nr.1*).

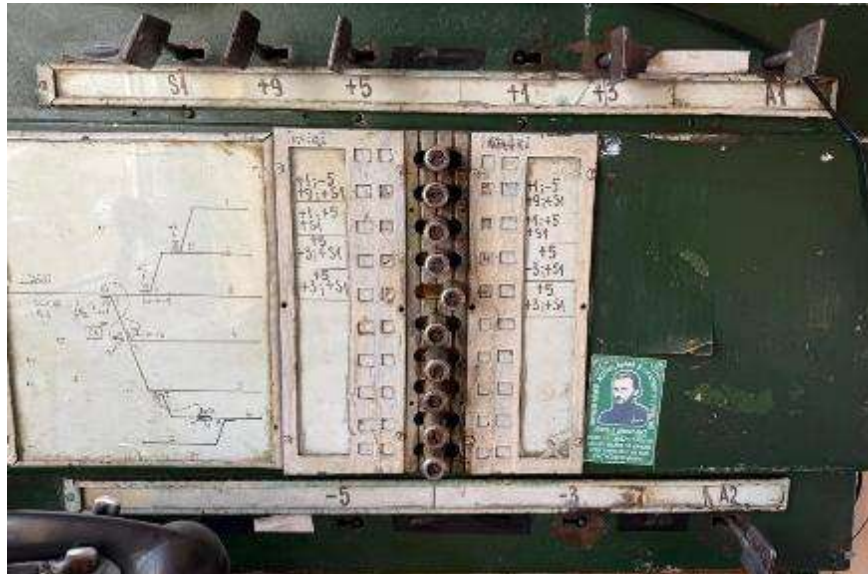
(Foto nr.1) Parcurs de intrare la linia 4

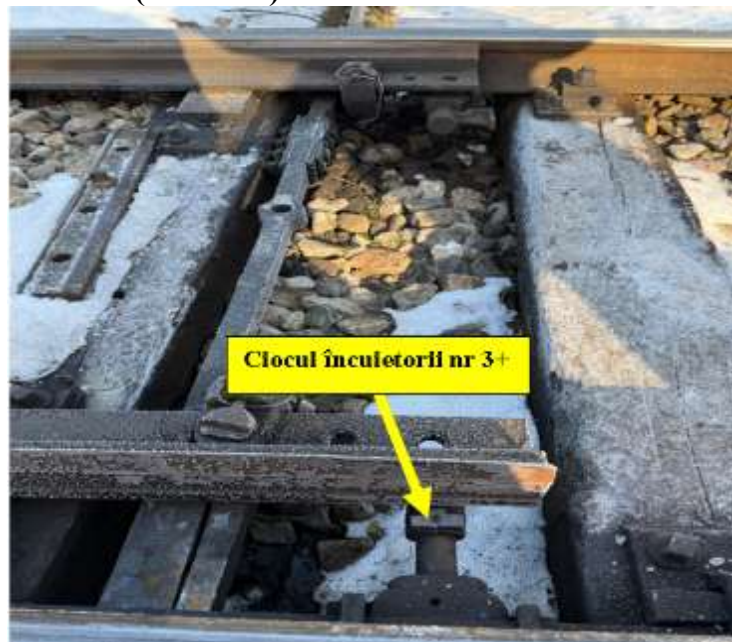
- Hm Buziaș este dotată cu instalație de asigurare cu încuietori cu chei fără bloc cu tablou mecanic pentru fiecare cabină;
- Există doar semafoare de intrare A1/2 la cabina nr.1, și B1/2 la cabina nr.2;
- Nu există semafoare de ieșire de grup, ieșirile efectuându-se în baza comenzilor scrise între IDM și revizorii de ace de la cele două cabine;
- La tabloul mecanic de la cabina nr.1 s-au găsit cheile 5+,3+,S1+, aferente unui parcurs de la linia 5, iar maneta înclinată spre intrări (**Foto nr.1**), iar pe teren încuietoarea de macaz 3+, avea ciocul rupt (**Foto nr.2**);

Foto nr.2 Încuietoarea 3+

- Ruperea ciocului de la încuietoarea de macaz 3+, a fost posibilă ca urmare a faptului că macazul nr.3 nu era în poziția corespunzătoare parcursului comandat de IDM, astfel că la momentul atacării acestui

macaz pe la călcâi s-a produs manevrarea acului dezlipit de către locomotiva trenului, de pe poziția „plus”(+) cu acces la linia 5, pe poziția „minus”(-) cu acces la linia 4;

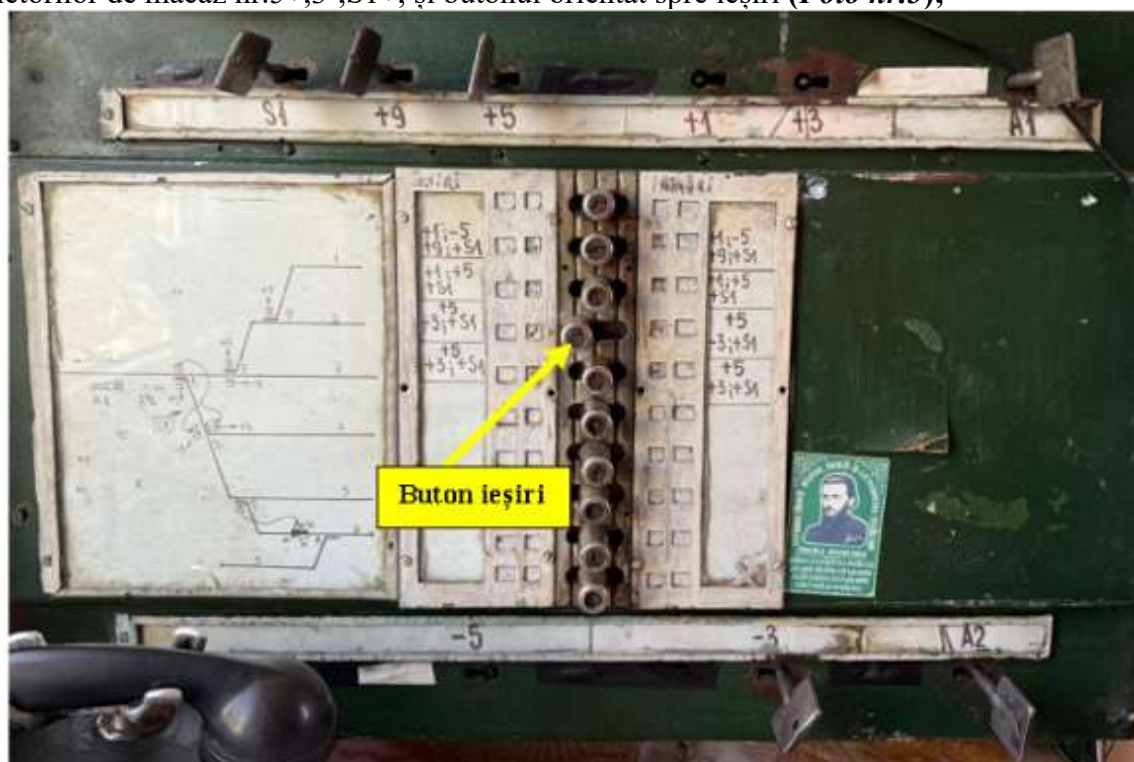
• Pentru efectuarea unui parcurs de ieșire de la linia 4, în tabloul mecanic trebuiau să se regăsească cheile încuietorilor de macaz nr.5+,3-,S1+, și butonul orientat spre ieșiri (**Foto nr.3**);

**Foto nr.3** Parcurs de ieșire de la linia 4

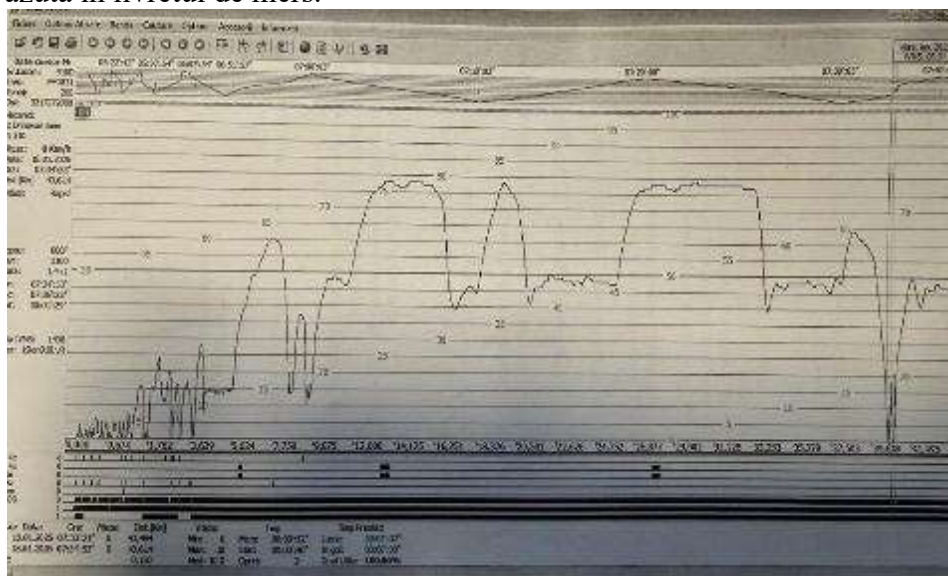
**Foto nr.4 Diagrama IVMS**

Din examinarea diagramei instalației de măsură și înregistrare a vitezei cu memorie nevolatilă tip IVMS (**Foto nr.4**), conform PV nr.T31/6/5/209/19.01.2026 de citire a înregistrărilor instalație IVMS, montată pe locomotiva EGM 910, care a asigurat remorcarea trenului de călători nr.1831018 pe relația Timișoara Nord – Simeria, au reieșit următoarele:

- La ora Tb=07:33:21 (Tl=07:25), locomotiva EGM 910 a sosit în Hm Buziaș;
- Între orele 07:33:21 07:34:01, locomotiva EGM 910 a staționat în Hm Buziaș;
- La ora Tb=07:34:01 (Tl=07:26), locomotiva EGM 910 a plecat din Hm Buziaș;
- După parcurgerea unui spațiu de 130m de la plecarea din Hm Buziaș, cu o viteză de maxim 18Km/h, locomotiva EGM 910 a staționat, între orele 07:34:53 – 07:36:22;
- La ora 07:36:22 locomotiva EGM 910 s-a pus în mișcare și a circulat până la stația CFR Lugoj, unde a sosit la ora Tb=08:18:24 (Tl=08:05).
