RAPORT DE INVESTIGARE

al incidentului feroviar produs pe raza de activitate a Sucursalei Regionale de Căi Ferate Brașov în circulația trenului de călători nr.10524 din data de 28.01.2026 în stația CFR Târgu Mureș

Ediția finală
20.05.2026

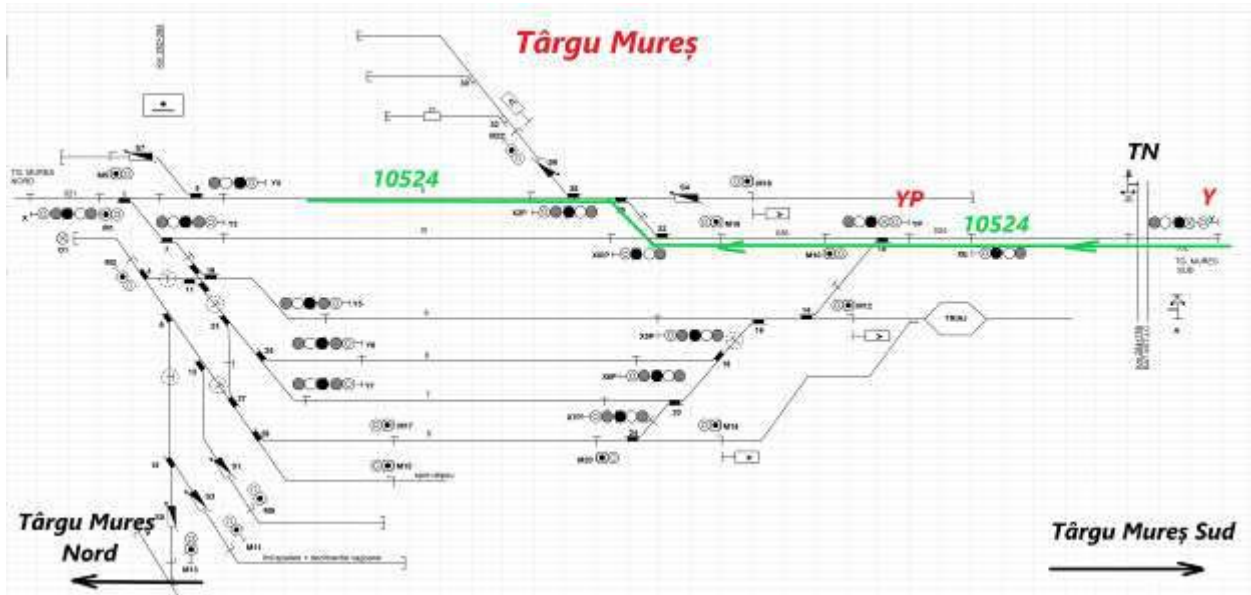
Figura nr.2 – schița stației

În incinta stației CFR Târgu Mureș se află o TN cu instalație BAT – *figura nr.2*. În momentul în care trenul a intrat pe secțiunea 1AD a stației, una din cumpenele/semibarierile instalației BAT - aflată în proces de închidere -, a fost talonată de către un autoturism ce se afla în acel moment staționat sub semicumpănă– *foto nr.1*.

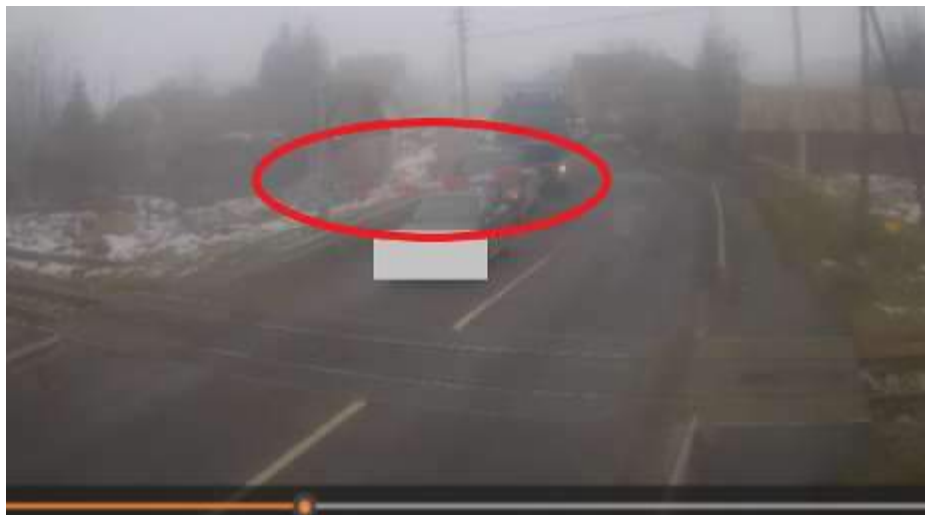
Foto nr.1 – momentul talonării instalației BAT

În aceste condiții, semnalul de intrare Y a trecut automat pe „oprire” – acest fapt constituind un deranjament în funcționarea instalației de dirijare a traficului din stația CFR Târgu Mureș -, fapt ce a condus la frânarea de urgență a trenului la trecerea pe lângă inductorul de 500 Hz – activ în această situație – al semnalului de intrare.

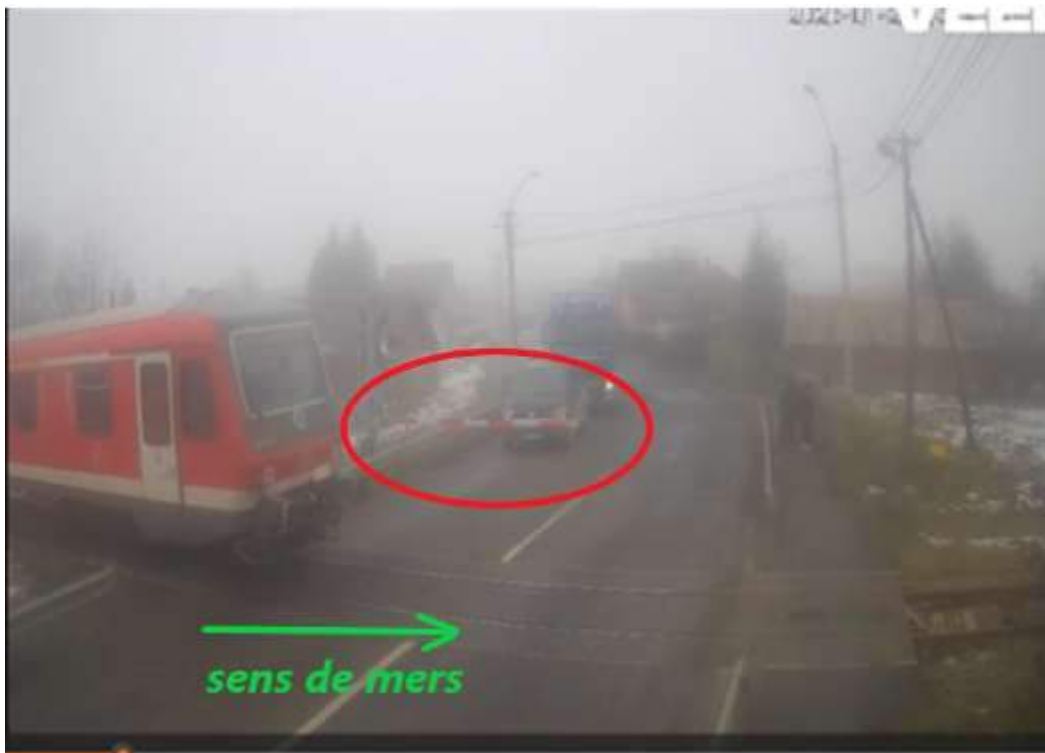
Foto nr.2 – trecerea trenului prin TN

După trecerea de semnalul de intrare, fără a aviza despre acest lucru pe IDM – v. cap.C.2.3.2 pct.B -, mecanicul a circulat cu viteza de 20 km/h și a garat trenul la linia nr.II pe parcursul comandat inițial pentru tren, fără repercusiuni. Menționăm faptul că – potrivit înregistrărilor instalației CCTV de la TN -, în momentul circulației trenului prin TN, aceasta nu era ocupată de vreun vehicul rutier iar semicumpăna a fost pusă pe poziție corespunzătoare de către un conducător al unui vehicul rutier aflat staționat în zonă – *foto nr.2*.

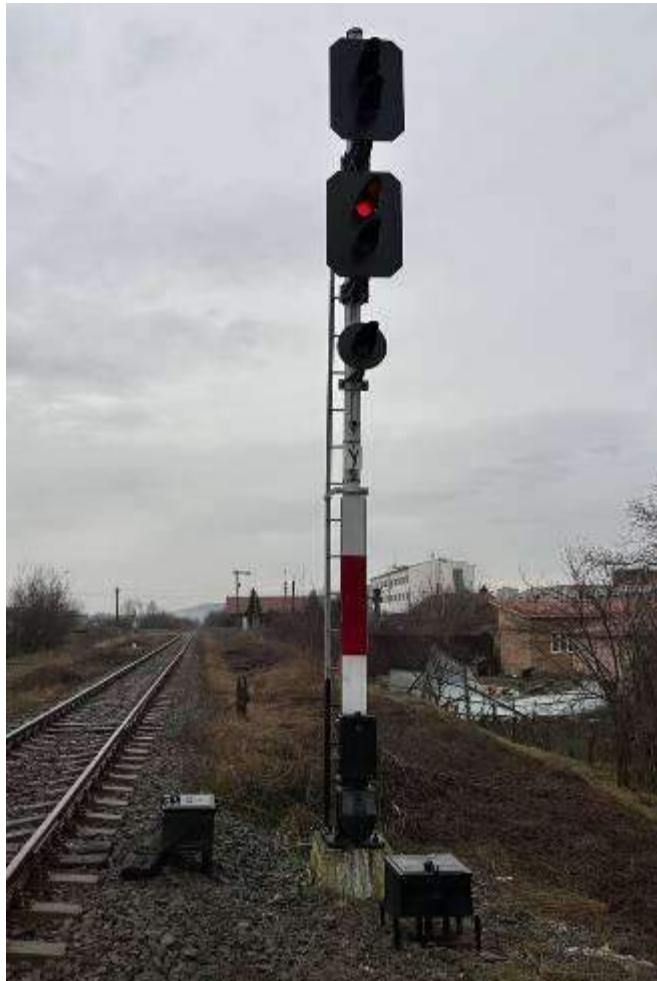
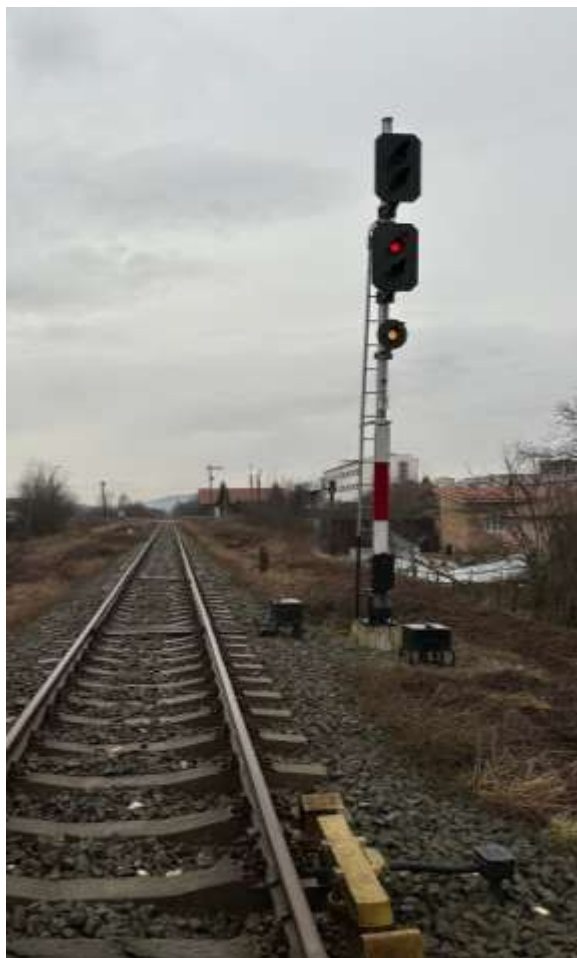
Foto nr.5 – semnalul de intrare Y

Comisia de investigare a constatat faptul că de-a lungul stâlpului acestui semnal se găsea montat un reper format dintr-o placă dreptunghiulară de culoare albă cu o bandă roșie la mijlocul ei pentru recunoașterea faptului că semnalul este de intrare în conformitate cu prevederile Regulamentului de semnalizare nr.004/2006. De asemenea, unitățile luminoase de culoare roșie și alb lunar – necesar pentru indicația de chemare – erau afișate spre tren în mod corespunzător – *foto nr.5 și nr.6.*

Anterior și în timpul producerii incidentului, semnalul de intrare Y a funcționat corespunzător. Astfel, pentru primirea trenului nr.10524 în stație acesta a afișat spre tren indicația „*LIBER cu viteza stabilită. Semnalul următor este pe liber cu viteza redusă*”. După plecarea trenului din stația CF Târgu Mureș Sud, una din cumpenele instalației BAT de la TN de la km.284+755 din incinta stației CF Târgu Mureș a fost talonată de către un autoturism, motiv pentru care semnalul de intrare Y al stației și-a schimbat indicația în „*OPREȘTE fără a depăși semnalul!*”. Acest mod de lucru a fost în concordanță cu funcționarea normală a instalației de dirijare a traficului din stația CF Târgu Mureș, talonarea cumpenei constituind un deranjament.

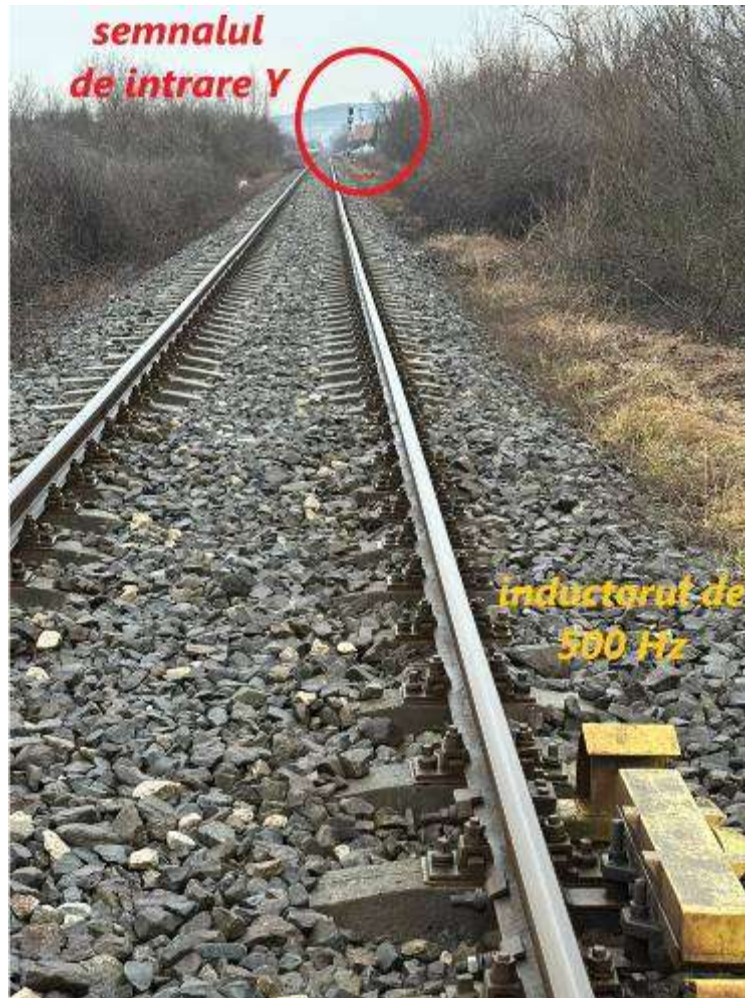
Foto nr.7 – vizibilitatea semnalului din zona inductorului de 500 Hz

La ora producerii incidentului, deși în zonă era ceață, indicația semnalului a fost vizibilă de pe locomotivă și înainte și după oprirea trenului în fața acestuia ca urmare a frânării de urgență produsă de inductorul de 500 Hz din cale – *foto nr.7*.
