## RAPORT DE INVESTIGARE

**al incidentului feroviar produs la data de 16.07.2026, ora 05:40, în Halta de mișcare Câmpuri Surduc, prin depășirea semnalului luminos de ieșire X4, care avea indicația „OPREȘTE fără a depăși semnalul” și talonarea schimbătorului de cale nr.12, de către trenul de marfă nr.57421015 aparținând operatorului de transport feroviar de marfă SC PSP CARGO GROUP SA**

*Ediție finală*  
**14.10.2026**

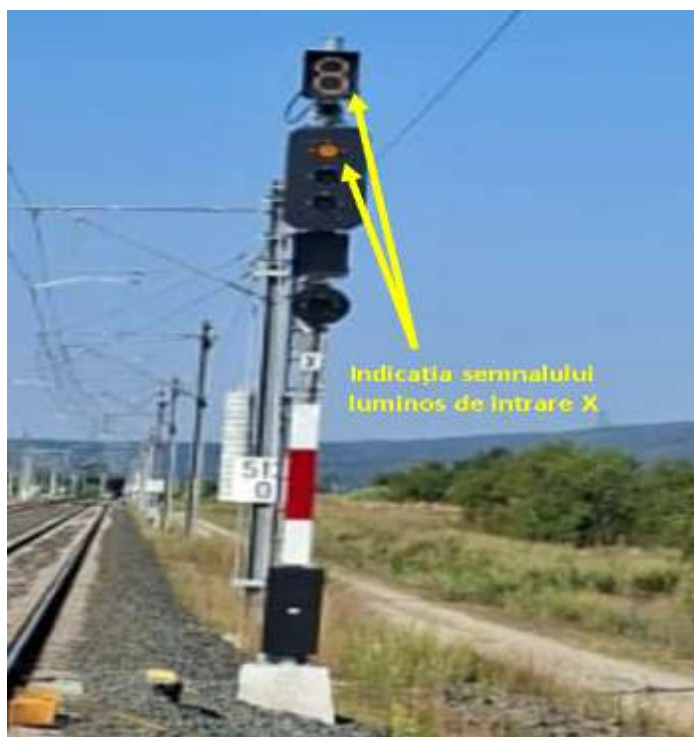
**Foto nr.1 Semnalul luminos de intrare X**

Trenul de marfă nr.57421015 a plecat la ora 05:29 de la linia 5 din stația CFR Ilia, în baza ordinului de circulație seria A TM, nr.3771445, trenul a circulat pe bază de cale liberă, depășind semnalele luminoase de trecere care se aflau pe oprire, pe care le-a depășit fără acționarea butonului „Depășire ordonată” întrucât instalația INDUSI se afla scoasă din funcțiune (defectă), până la semnalul luminos de intrare X al Hm Câmpuri Surduc care avea indicația „Liber cu viteza redusă afișată de indicatorul luminos de viteză de 80 km/h. ATENȚIE! Semnalul următor ordonă oprirea” (**Foto nr.1**).

Conform indicației semnalului luminos de intrare X, la trecerea pe lângă acest semnal, mecanicul a avut informația certă că semnalul următor (semnalul luminos de ieșire X4), ordona în acel moment oprirea. Cu toate acestea, mecanicul de locomotivă a crescut și nu a redus viteza în vederea opririi în siguranță iar, la apropierea de semnalul de ieșire a acționat cu întârziere frânarea trenului.

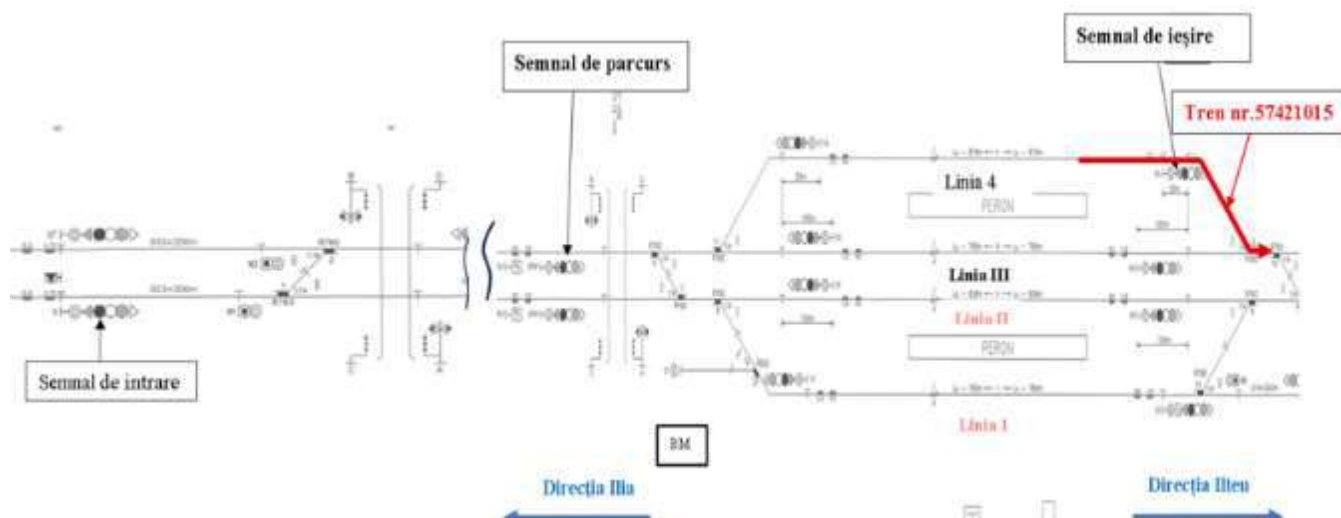
**Fig. 2** Parcursul trenului de marfă nr.57421015 după depășirea semnalului de ieșire X4

Trenul de marfă nr.57421015, a fost frânat și oprit la ora 05:44 la o distanță de 138 m după trecerea locomotivei de semnalul luminos de ieșire X4 care avea indicația „OPREȘTE fără a depăși semnalul! Ziua și noaptea – o unitate luminoasă de culoare roșie spre tren” (**Fig. 2**).

După oprirea trenului, acesta a staționat timp de 1 minut și 38 secunde după care, mecanicul de locomotivă a pus trenul în mișcare pe direcția înapoi pe o distanță de 275 m.

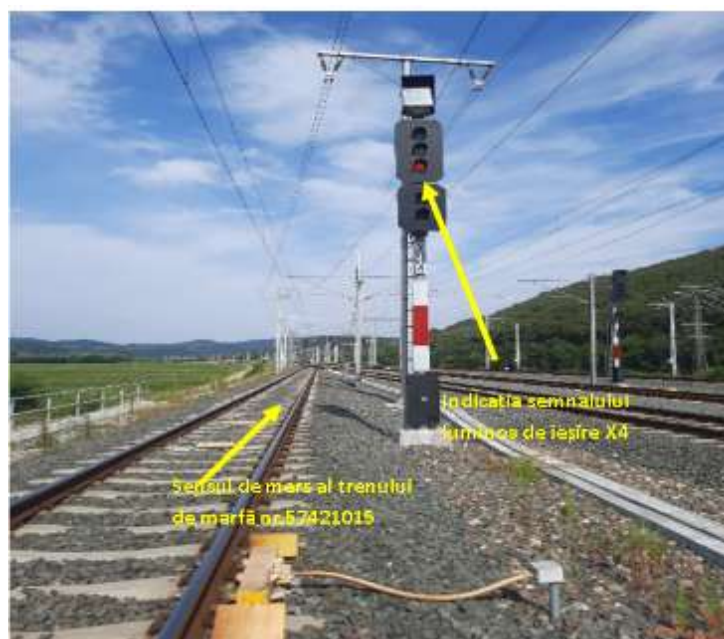
**Foto nr.2 Semnalul luminos de ieșire X4**

De-a lungul stâlpului acestui semnal există montat un reper format dintr-o placă dreptunghiulară de culoare albă cu o bandă roșie la mijlocul ei (**FOTO.nr.2**). Acest reper indică faptul că semnalul luminos respectiv dacă ordonă oprirea, nu poate fi depășit de tren decât în condițiile stabilite de Regulamentului de semnalizare nr.004/2006.

- Secțiunea 4c ocupată cu trenul nr.57421015;
- Electromecanismul de macaz nr.12 în poziție pe directă iar contactele ELP deschise;
- Inductoarele de cale de 500Hz și 1000/2000Hz de la semnalul de ieșire X4, aveau la indicația „roșu”, următoarele valori: 1000/2000Hz – 80,5/18,1 diviziuni, 500Hz – 25,7 diviziuni;
- Instalația SAT de la km 515 + 585 între schimbătoarele de cale nr.2 și nr.8, deschisă;
- Semnalul de intrare X cu indicația „Liber cu viteza redusă afișată de indicatorul luminos de viteză de 80 km/h. ATENȚIE! Semnalul următor ordonă oprirea.”;
- Semnalul de ieșire X4 cu indicația „Oprește fără a depăși semnalul!” (**Foto nr.2**).

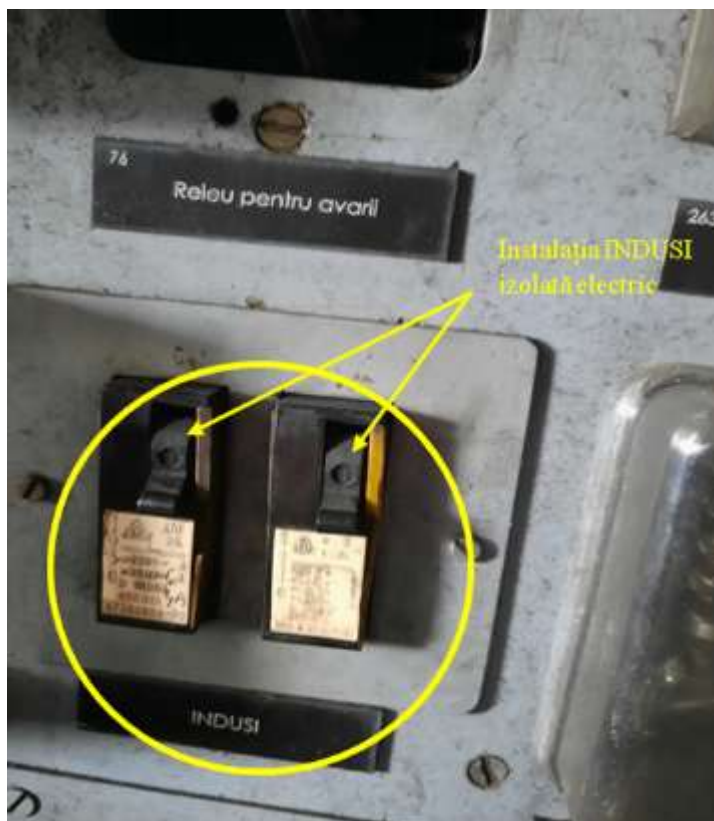
**Foto nr.3 Instalația INDUSI izolată**

- starea tehnică a locomotivei care avea instalația de control punctual al vitezei INDUSI defectă;
- conducerea locomotivei DA 331 de către personal a cărui stare fizică și psihică era afectată de oboseala acumulată ca urmare a nerespectării duratei serviciului maxim admis pe locomotivă.

- Instalația INDUSI izolată (**Foto nr.3**), cu menționare în carnetul de bord a locomotivei ca „defectă”;
- Instalația de siguranță și vigilență DSV, în funcție dar fără sigiliu aplicat la robinetul de izolare;
- Vitezometrul tip IVMS, sigilat;
- Starea instalației de telecomunicații RER, în funcție;
- Locomotiva nu este dotată cu oglinzi retrovizoare;
- Poziția robinetului mecanicului tip KD2 în poziție de frânare;
- Poziția robinetului FD1 în poziție de frânare;
- Poziția frânei de mână, strânsă;
- Ultima revizie efectuată la locomotiva DA 331, consemnată în carnetul de bord al locomotivei au fost de tip RI, la data de 09.07.2026, de către SC INJECTOR SRL.

În perioada analizată, respectiv pe relația Ilia – Câmpuri Surduc, locomotiva DA 331 a circulat cu instalația de control punctual al vitezei INDUSI defectă.

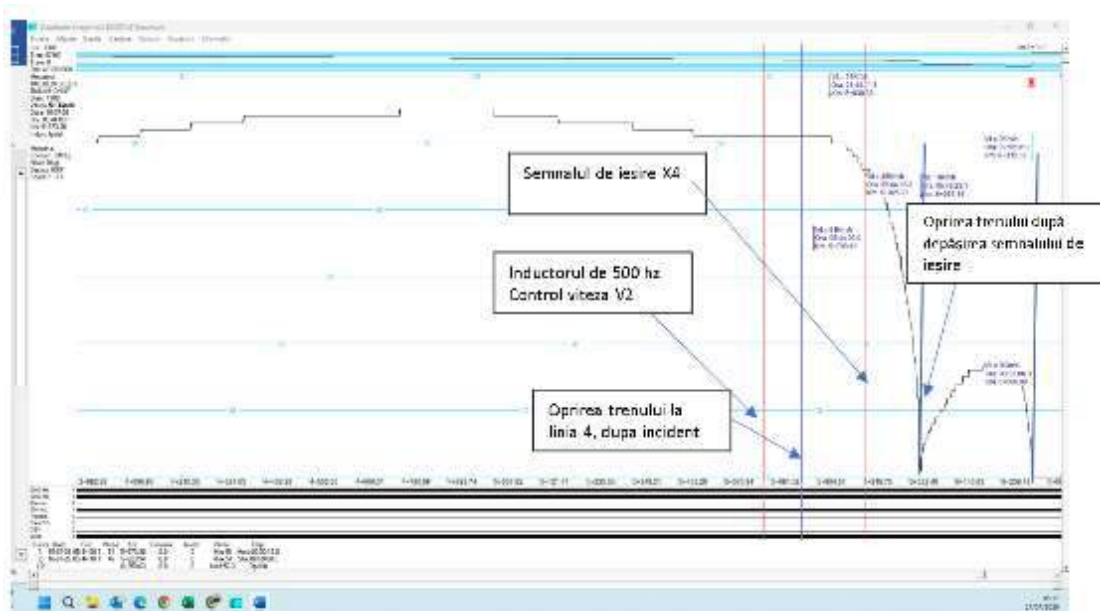
**Foto nr.4 Diagrama IVMS**

- În intervalul orar 05:46:15 – 05:47:48 locomotiva a circulat pe direcția înapoi cu viteza cuprinsă între 0 și 17 km/h pe o distanță de 275 metri iar la ora 05:47:48 s-a oprit;

Mecanicul de locomotivă nu a luat în considerare comunicările transmise de către mecanicul ajutor de locomotivă, nu a luat măsuri de frânare a trenului și a depășit la viteza de 51 km/ora inductorul de 500 Hz, control viteză V2 al semnalului luminos de ieșire X4 fără să fie frânat întrucât instalația de control a vitezei trenului INDUSI se afla scoasă din funcțiune (defectă).
