## RAPORT DE INVESTIGARE

**privind incidentul feroviar produs la data 07.04.2026,  
pe raza de activitate a Sucursalei Regionala CF Timișoara, secția de circulație Arad –  
Simeria (linie dublă electrificată), prin lovirea cablurilor dintre pichet și inductor și  
avarierea a unui număr de patru inductori de cale, de către un subansamblu desprins de la  
vagonul nr.61534031023-9, din compunerea trenului de călători nr.473006, pe distanța  
Glogovăț - Ghioroc**

*Ediție finală  
03 august 2026*

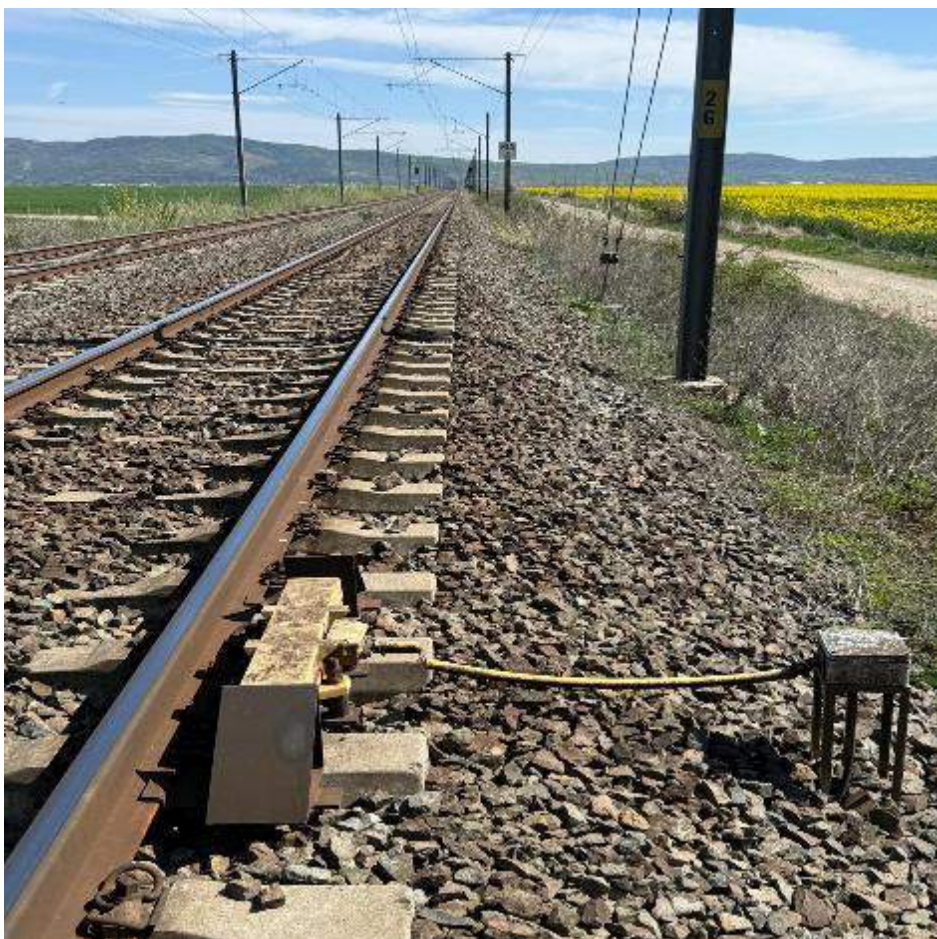
**Foto nr.2**

Pe distanța Glogovăț - Ghioroc (linie dublă electrificată), în zona producerii incidentului, proiecția în plan orizontal al traseului este în aliniament (**Foto nr.2**).

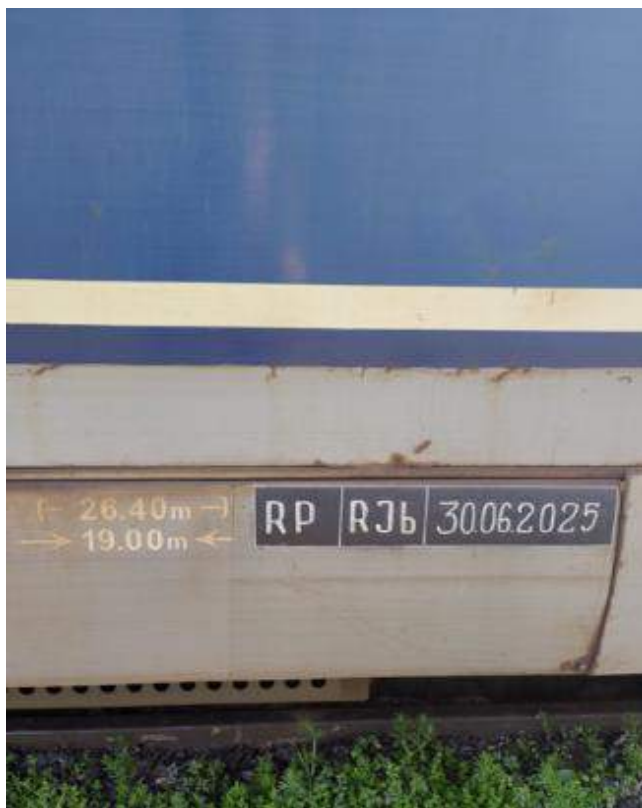
**Foto nr.3 Reparația planificată la vagonul nr.61534031023-9**

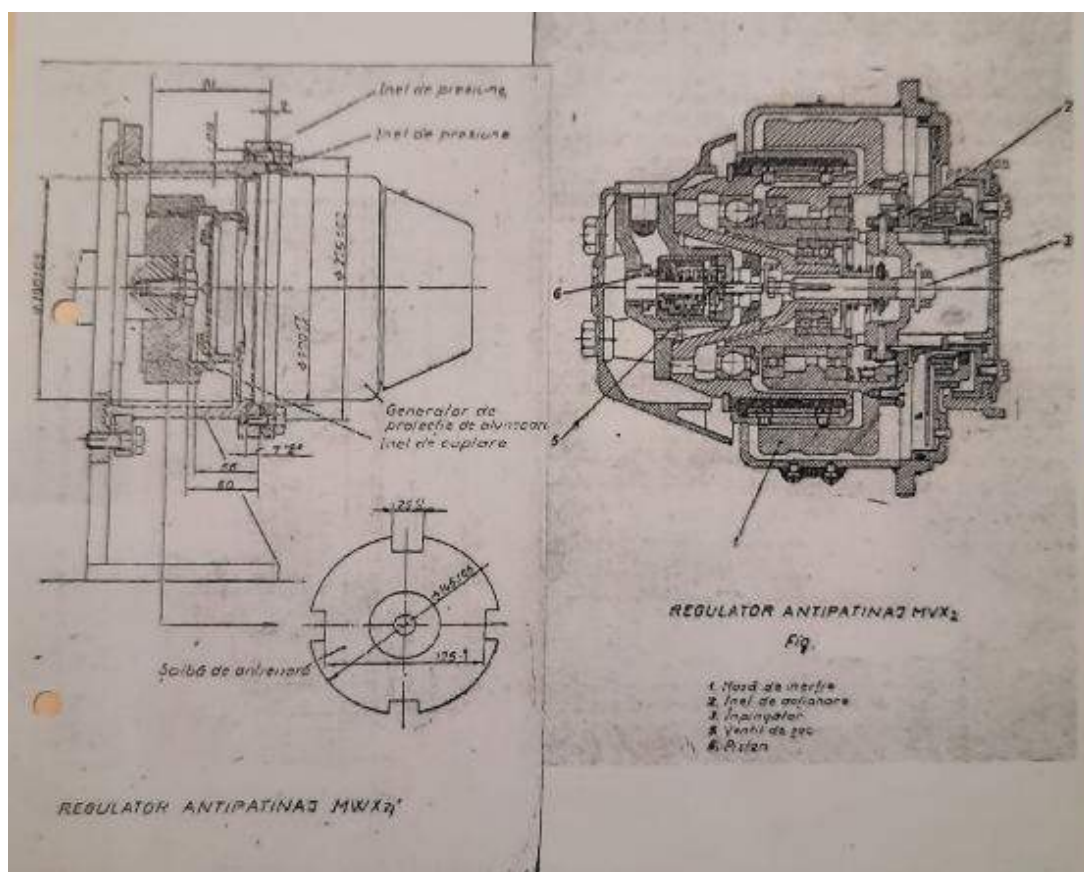
Vagonul este prevăzut cu regulator antipatinaj, dispozitiv antiblocare tip MWX2 care împiedică blocarea roților în cazul unor suprafrânări și protejează roțile vagonului față de patinarea pe șină (**Figura nr.1**).

**Figura nr.1 Schema regulatorului antipatinaj tip MWX2**

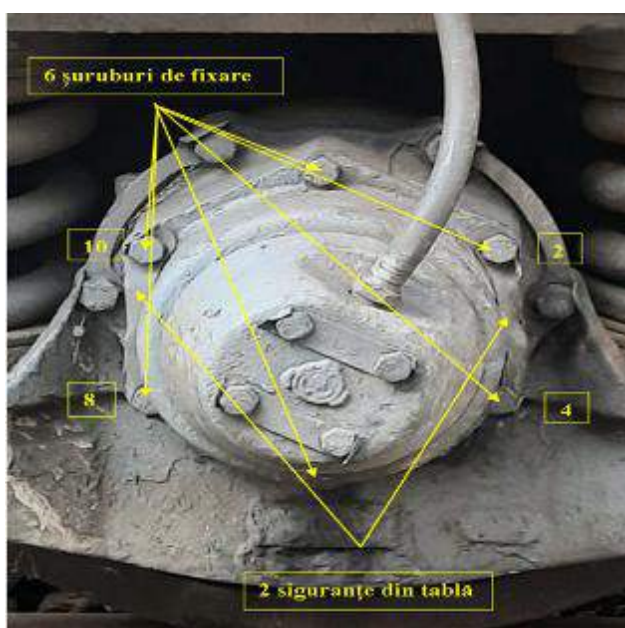
Carcasa regulatorului antipatinaj se fixează pe cutia de osie a vagonului folosind șase șuruburi calibrate, asigurate cu șaibe speciale (ex. șaibă grower) și strânse pentru a rezista la vibrații puternice. Suplimentar, patru șuruburi sunt prevăzute cu două sisteme de asigurare mecanică (două siguranțe din tablă, câte una de fiecare parte a carcasei dispozitivului antipatinaj asigurând două câte două șuruburile poziționate la „ora 2” și „ora 4”, respectiv la „ora 8” și „ora 10”, cu capetele îndoite peste capul hexagonal al șuruburilor de fixare), pentru a preveni deșurubarea accidentală cauzată de șocurile și vibrațiile din timpul rulării vagonului la viteze mari (**Foto nr.4**).

**Foto nr.4 Modul de fixare a unui dispozitiv antipatinaj pe cutia de osie**

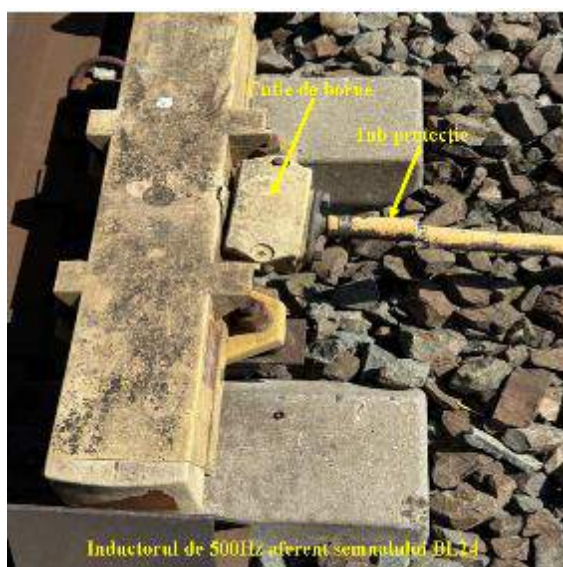
**Foto nr.5**

- inductor 500Hz aferent semnalului de bloc BL24 cu cutia și bornele de prindere a firelor de legătură la inductor fisurată, fire între pichet și inductor smulse, furtun protecție tăiat (**Foto nr.5**);
- inductor 1000/2000Hz aferent semnalului de bloc BL24 cu cutia și bornele de prindere a firelor de legătură la inductor smulse din carcasă, fire între pichet și inductor smulse, furtun smuls și tăiat (**Foto nr.6**);

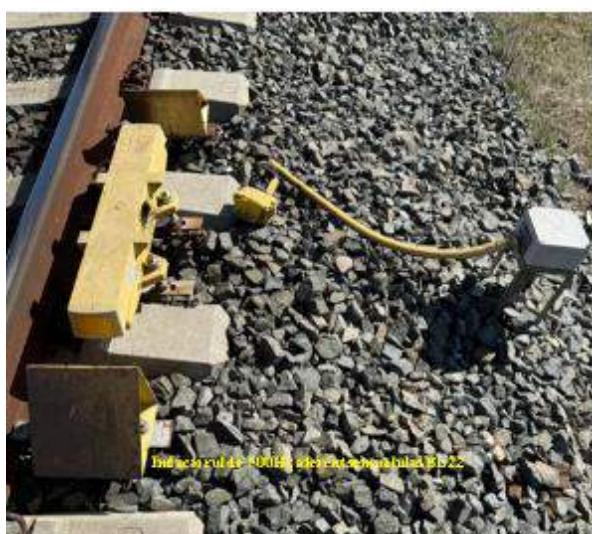
**Foto nr.7**

- inductor 500Hz aferent semnalului de bloc BL22 cu cutia și bornele de prindere a firelor de legătură la inductor smulse din carcasă, fire între pichet și inductor smulse, furtun tăiat (**Foto nr.7**);

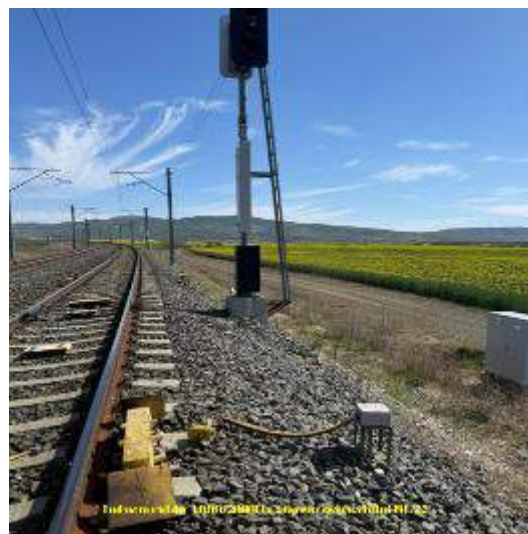
**Foto nr.8**

- inductor 1000/2000Hz aferent semnalului de bloc BL22, fire între pichet și inductor smulse, furtun rupt (**Foto nr.8**);

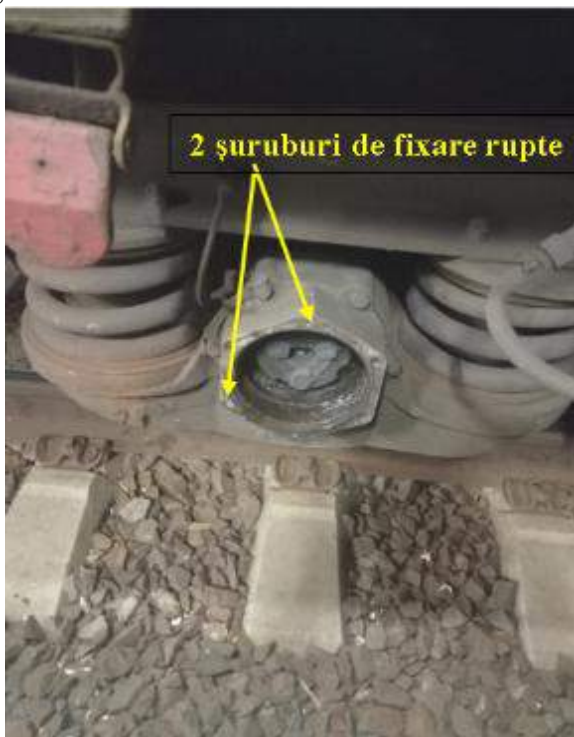
- la roata nr.2 a vagonului cu nr.61534031023-9, capacul lipsă la dispozitivul antipatinaj;
- furtunul de alimentare cu aer a dispozitivului antipatinaj rupt;
- două șuruburi rupte în locul de fixare a dispozitivului antipatinaj în cutia de osie și patru șuruburi lipsă (**Foto nr.9**);
- carcasa dispozitivului antipatinaj a fost găsită la o distanță de aproximativ 2 km față de Hm. Ghioroc în sens invers de mers al trenului, în afara firelor căii ferate.

**Foto nr.9 Dispozitiv antipatinaj lipsă la roata nr.2**

- împreună cu LMAET și cu EMIEMT a montat pe vagon dispozitivul antipatinaj adus, a efectuat proba de continuitate la tren apoi s-a deplasat la IDM din Hm. Ghioroc și a consemnat în registrul acestuia că trenul este în regulă și vagonul reparat poate circula în condiții normale;

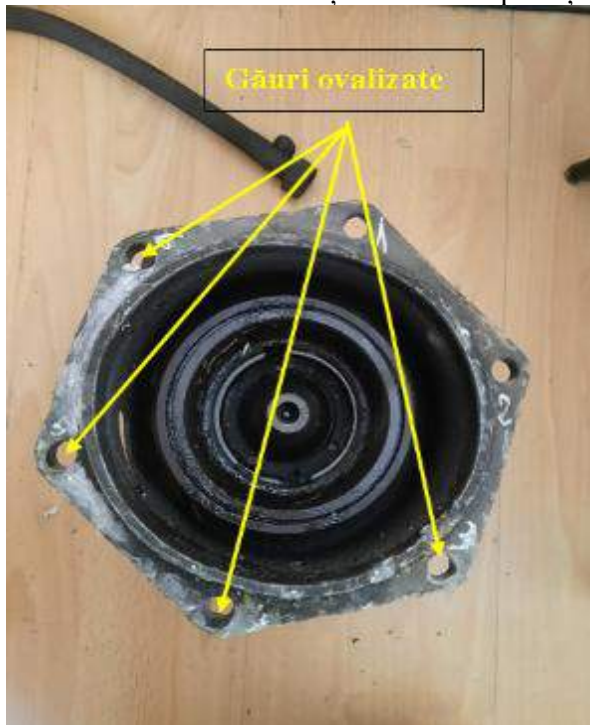
- furtunul de alimentare cu aer a dispozitivului antipatinaj, rupt la o distanță de 5 cm de la partea de fixare în capac;
- la corpul antipatinajului care este prevăzut cu șase găuri de fixare:
  - o găurile de la partea superioară, numerotate cu 1 („ora 12”) și 2 („ora 2”), prezintă urme de luciu metalic la interior, aproximativ 50% din suprafață, cu urme de impregnare filet în gaura cu nr.2;

O celelalte patru găuri, au modificată structura geometrică (ovalizate) și prezintă urme de luciu metalic la interior între 60% și 90% din suprafață (**Foto nr.10 și Foto nr.11**);

Foto nr.10 Carcasa dispozitivului antipatinaj de la roata nr.2

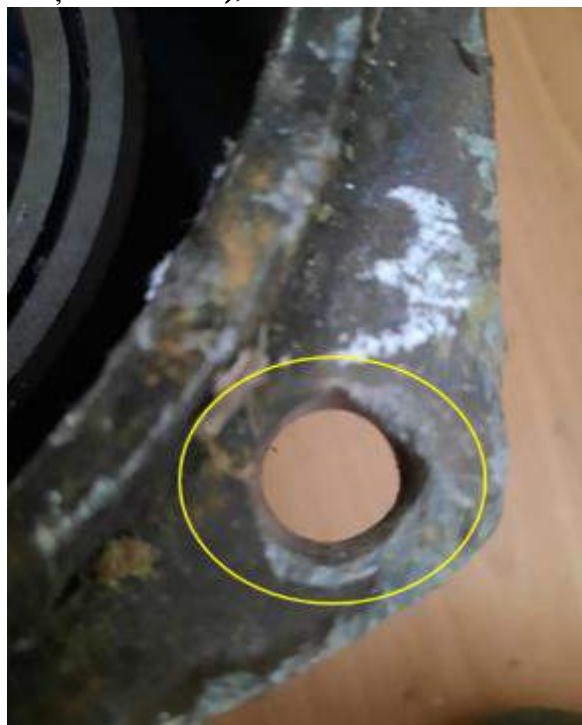
Foto nr.11 Gaură de fixare ovalizată a dispozitivului antipatinaj

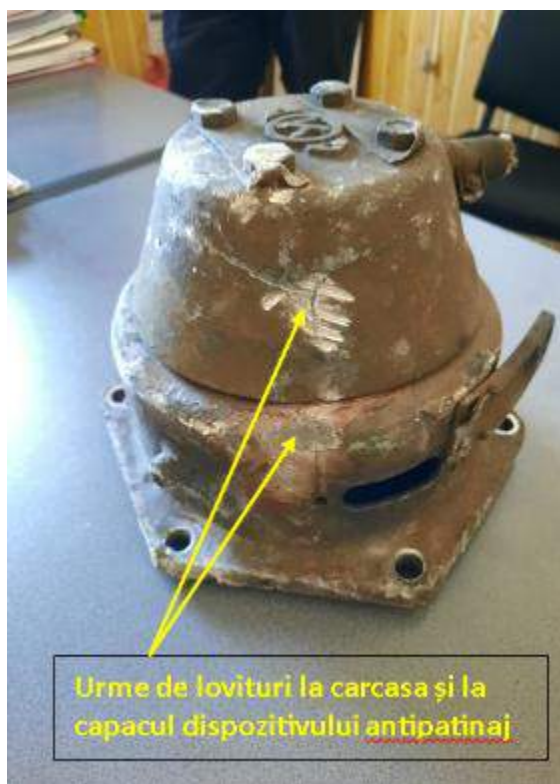
O urme de lovituri noi 100% la capacul și la corpul antipatinajului pe partea laterală în sensul de mers (**Foto nr.12**);

Foto nr.12 Carcasă și capac antipatinaj de la roata nr.2

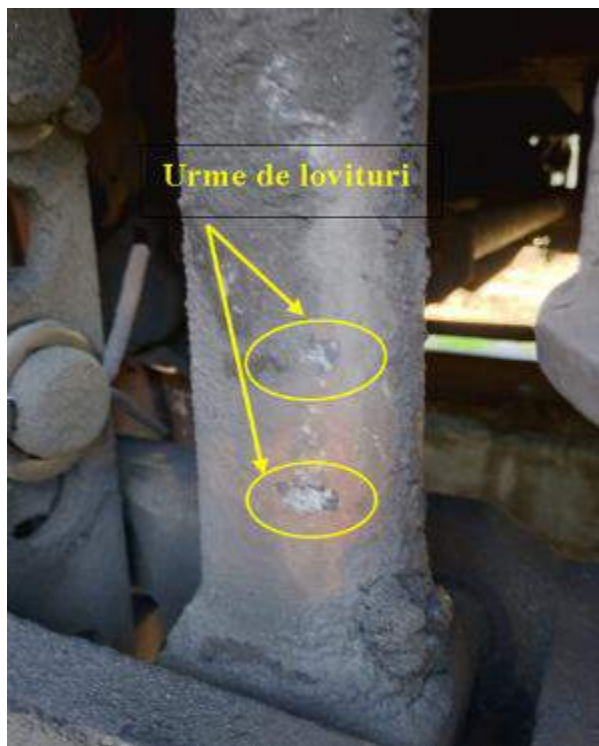
**Foto nr.13 Bulonul balansier**

- vagonul este reconstruit în anul 2008 de către SC Atelierele Grivița SA;
- ultima verificare periodică a fost efectuată la data de 30.06.2025, la operatorul economic identificat prin acronimul RJb (Revizia de Vagoane Jibou);
- roți disc – bandaj;
- urme de lovituri (**Foto nr.13** și **Foto nr.14**):
  - o pe bulonul balansier;
  - o pe arcul elicoidal de sarcină;
  - o pe corpul cutiei de osie;
  - o pe suprafața interioară la cadrul boghiului, colț dreapta spate, sens de mers;
  - o pe leagănul suspensiei secundare;

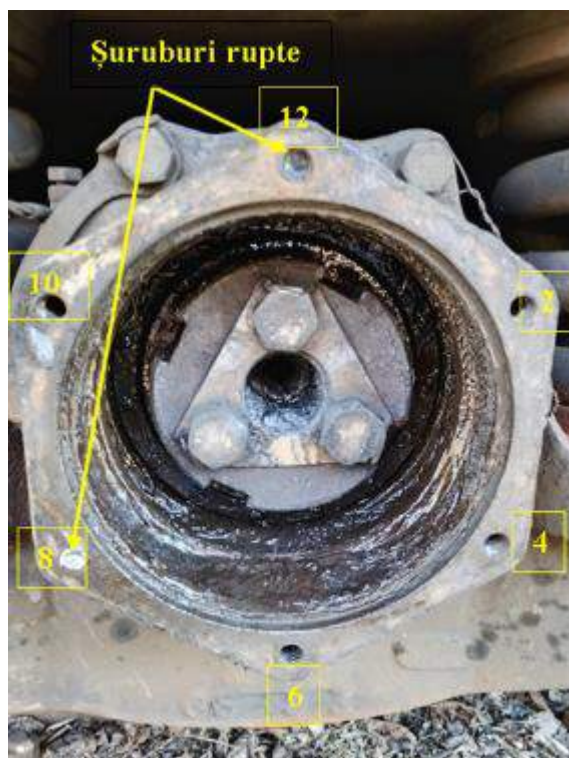
Cauza directă a producerii acestui incident feroviar o constituie pierderea capacității de fixare și desprinderea dispozitivului antipatinaj de pe cutia de osie a roții nr.2 a vagonului seria AcBcmee, nr.61534031023-9, fapt ce a avut ca urmare intrarea acestuia în „GABARITUL PENTRU ELEMENTE ALE INSTALAȚIILOR FERROVIARE” prin lovirea și tăierea cablului de legătură dintre pichet și inductor, a patru inductori din cale.

- în găurile filetate de prindere, aflate în corpul cutiei de osie, poziționate „ora 8” și „ora 12” s-au constatat prezoane rupte, suprafață rupere nouă 100% (**Foto nr.15**);

**Foto nr.15 Corpul cutiei de osie de la roata nr.2**

*tartare”, pentru defectul „Regulator centrifugal sau dispozitiv antipatinaj defect, șuruburi slăbite sau lipsă”, modul de remediere stabilit este: „Se înlocuiește pe loc regulatorul sau dispozitiv antipatinaj defect, iar șuruburile slăbite se strâng și cele lipsă se completează”.*

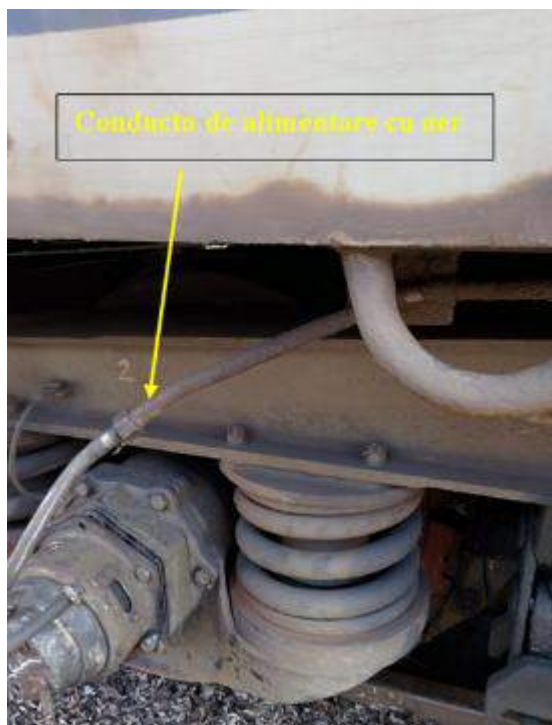
- în corpul cutiei de osie unsoarea are aspect consistent, culoare neschimbată, fără urme de impurități sau apă;
- conducta de alimentare cu aer, aferentă dispozitivului antipatinaj îndoită aproximativ 30 grade spre exteriorul vagonului (**Foto nr.16**);

**Foto nr.16 Conducta de alimentare cu aer de la dispozitivul antipatinaj al roții nr.2, deformată**
