## RAPORT DE INVESTIGARE

al incidentului feroviar produs la data de 24.08.2021 în halta de mișcare Coțofeni prin lovirea semnalului de manevră M2, a două bobine de joantă și smulgerea a doi picheți de secțiuni izolate, de către încărcătura căzută din primele două compartimente ale vagonului nr.33546653054-0 din compunerea trenului de marfă nr. 23052-1, aparținând operatorului de transport feroviar SNTFM „CFR Marfă” SA

<b>TIP EVENIMENT</b>	<b>Incident – art.8, pct. 1.10</b>
<b>DATA ȘI ORA</b>	<b>24.08.2021, ora 11:45</b>
<b>LOCAȚIA</b>	<b>Halta de mișcare Coțofeni</b>
<b>OPERATOR DE TRANSPORT</b>	<b>SNTFM „CFR Marfă” SA</b>
<b>INFRASTRUCTURA</b>	<b>CNCF „CFR” SA</b>
<b>ACTIVITATE</b>	<b>Circulație</b>
<b>CONSECINȚĂ ASUPRA PERSOANELOR</b>	<b>FĂRĂ</b>
<b>TIP RAPORT</b>	<b>FINAL</b>
<b>DATA DIFUZĂRII</b>	<b>31 mai 2022</b>

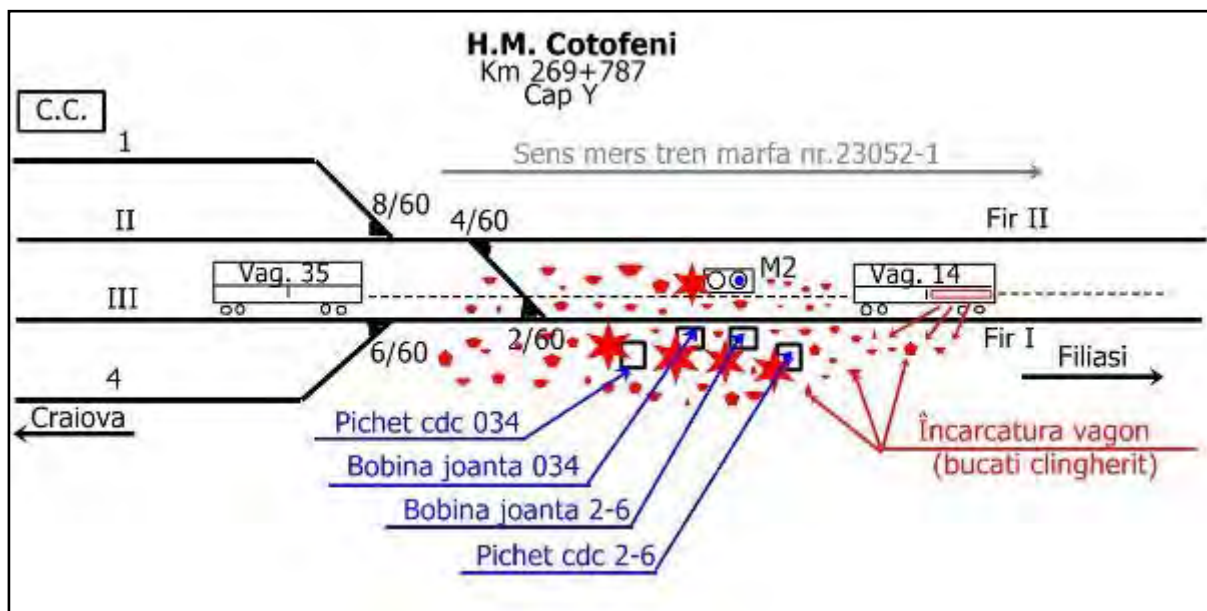
Fig.2 Schița cu lovirea bobinelor de joantă, a pichetilor și a semnalului luminos de manevră M2 de către încărcătura din compartimentele nr.1 și nr.2 ale vagonului de marfă nr.33546653054-0, în capătul Y al haltei de mișcare Coțofeni

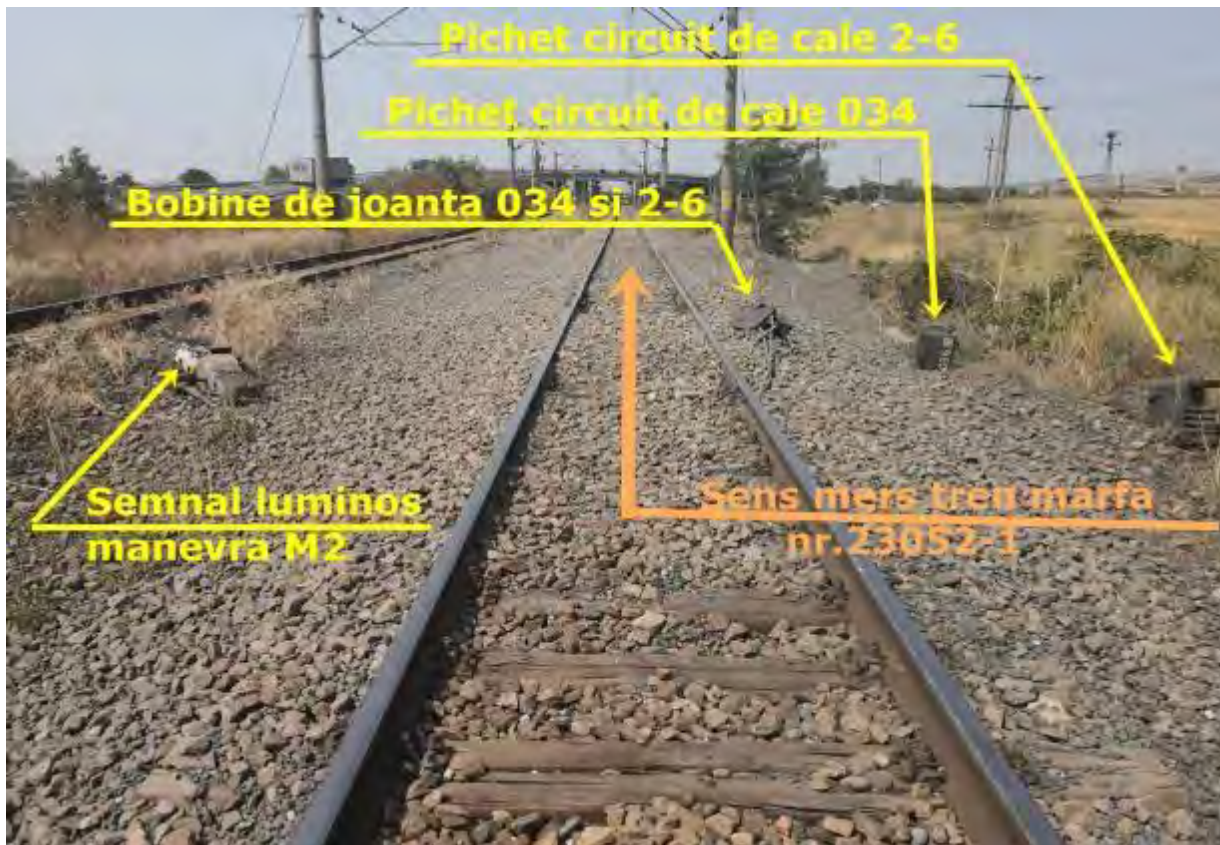
La deplasarea personalului SCB pe teren în capătul Y al haltei de mișcare Coțofeni acesta a constatat că bobinele de joantă pentru secțiunile izolate 2-6 și 034 erau lovite și deplasate, bobina de joantă 034 avea carcasa spartă, doi picheți cu aparatul aferent circuitelor de cale erau deplasați de la locul lor și semnalul luminos de manevră M2 era culcat la pământ, ca urmare a lovirii acestora de descărcarea necomandată a încărcături de clingher dintr-un vagon din componerea trenului de marfă nr.23052-1 (Foto nr.1).

Foto nr.1 Locul descărcării încărcăturii de clingher din vagon

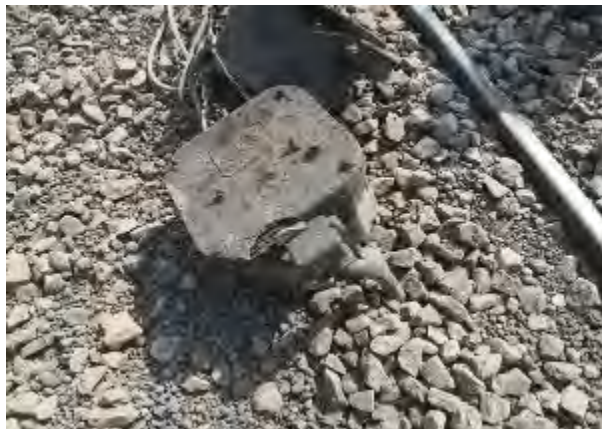
- la biroul de mișcare plumburile de control CT complete pe aparatul de comandă și panoul BDA;
- cheia și ușa sălii de rele și sălii de acumulatori cu sigiliile intacte;
- cârligele de asigurare și manivela de acționare manuală a macazelor au fost sigilate;
- pe aparatul de comandă secțiunile izolate 2-6 și 034 ocupate, fără nici-un parcurs efectuat;
- la verificarea pe teren s-a constatat bobinele de joantă pentru secțiunile izolate 2-6 și 034 lovite, deplasate și bobina de joantă 034 cu carcasa spartă (Foto nr.2 și 3);

Foto nr.2 Bobină de joantă 2-6

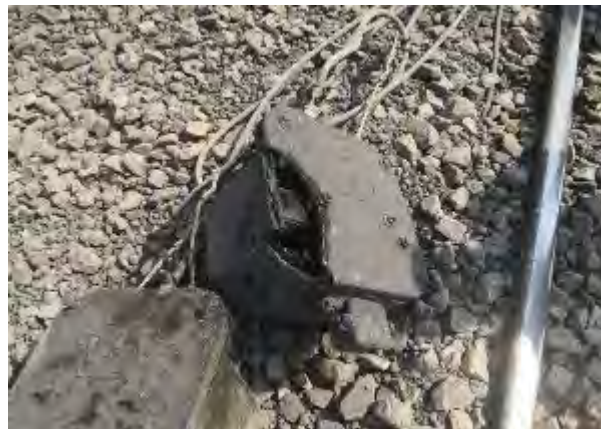
Foto nr.3 Bobină de joantă 034

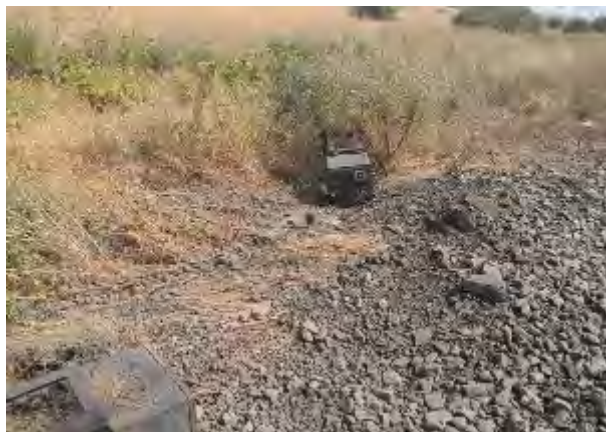
- doi picheți cu aparataj aferent circuitelor de cale deplasați de la locul lor (Foto nr.4);
- semnalul luminos de manevră M2 a fost culcat la pământ (Foto nr.5).

Foto nr.4 Picheți cdc 2-6 și 034

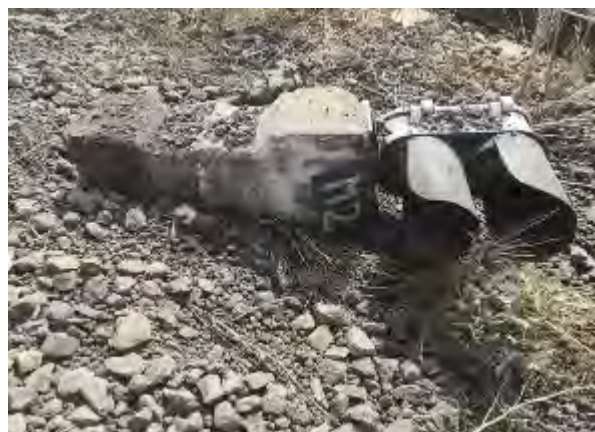
Foto nr.5 Semnalul luminos de manevră M2

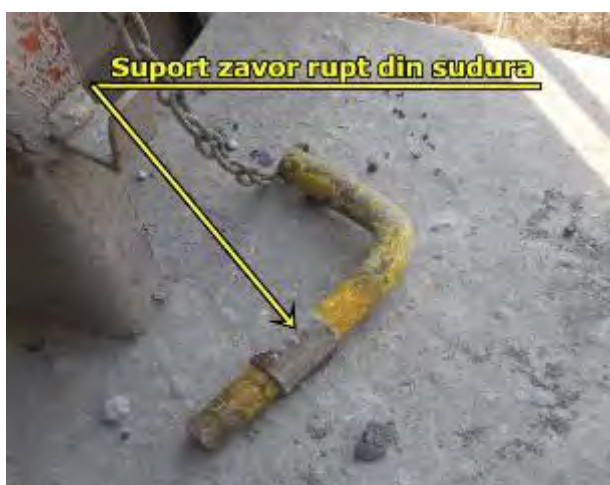
- clapele de descărcare sunt asigurate contra deschiderii accidentale cu un zavor de siguranță – câte unul pe fiecare parte frontală a vagonului;
  - **suportul zăvorului de siguranță** pentru asigurarea contra desfacerii clapelor din partea din față a vagonului era **rupt din sudura, fiind găsit pe peronul vagonului** (Foto nr.6);

Foto nr.6 Zăvor cu suport pe peronul vagonului

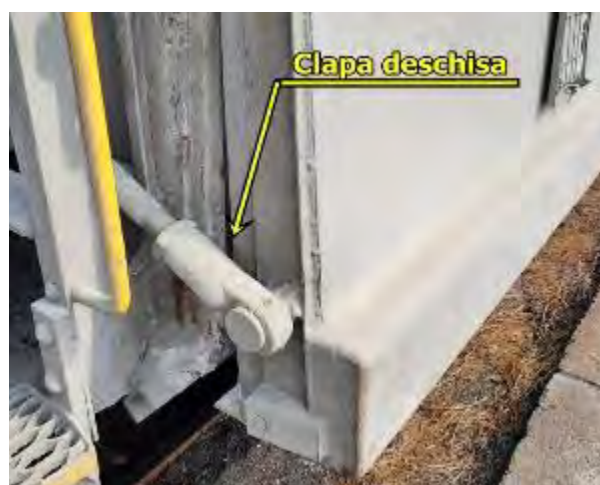
Foto nr.7 Clapă descărcare partea stângă sens mers

- **cele doua clape** din partea din față a vagonului au fost găsite **deschise aproximativ 200 mm** (Foto nr.7 și 8);
- **cele doua compartimente** din față erau **descărcate parțial**;
- **bara (levierul) de acționare** a clapei de descărcare de pe partea stângă în sensul de mers avea **urme proaspete de reparație** prin îndreptare la cald (Foto nr.9).

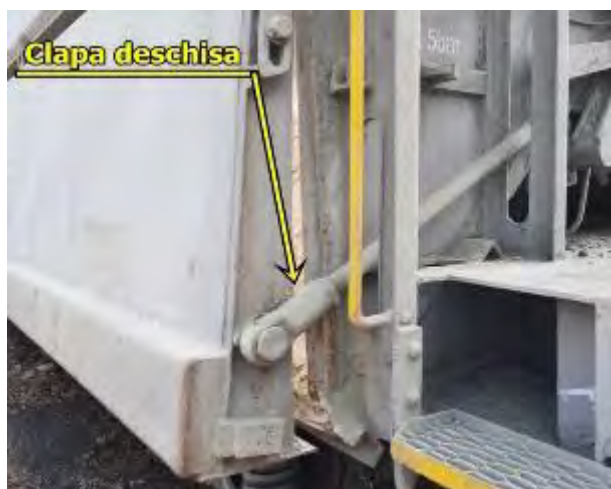
Foto nr.8 Clapă descărcare partea dreaptă sens mers.

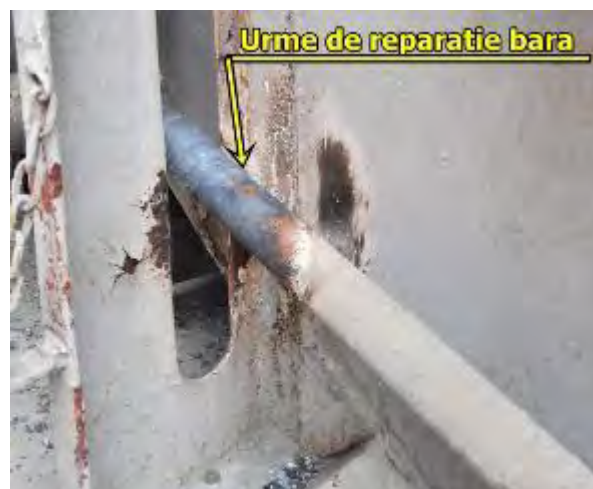
Foto nr.9 Bară de acționare clapă descărcare partea stângă sens mers.

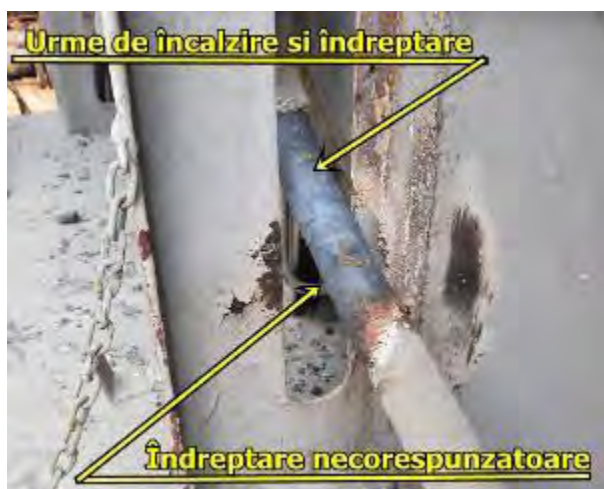
- la primele două compartimente (compartimente unde ambele clape s-au deschis în parcurs la trecerea prin halta de mișcare Coțofeni), bara (levierul) de acționare a clapei de descărcare din partea din față, stînga în sensul de mers, prezenta urme de încălzire și îndreptare;
- îndreptarea (Foto nr.10) și reglarea lungimii acesteia (Foto nr.11) nu au fost efectuate corespunzător fapt ce a condus la închiderea necorespunzătoare a clapei de descărcare (bara nu a trecut peste punctul mort);

Foto nr.10 Reparație levier

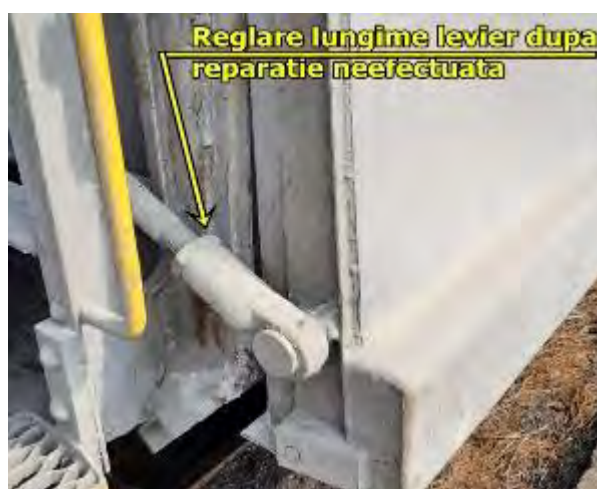
Foto nr.11 Reglare lungime levier

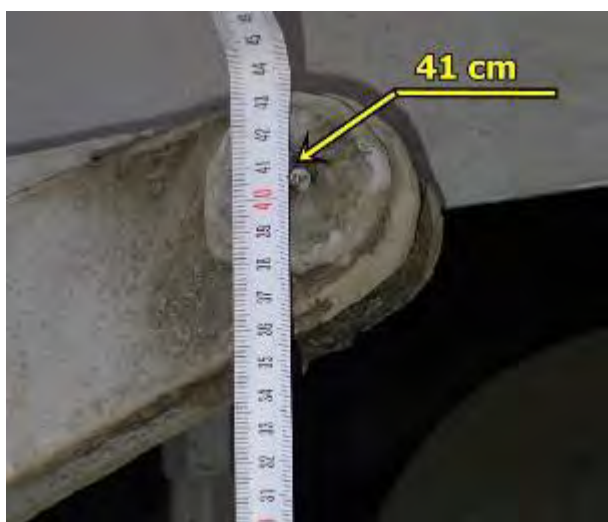
- suportul bolțului a fost rupt ca urmare a forțării levierului respectiv prin deschiderea clapei de descărcare datorită neînchiderii complete a mecanismului de acționare a clapelor (netrecerea peste punctul mort al levierului remediat);
- suportul bolțului de asigurare al celor două clape de la primele două compartimente a fost sudat pe o singură parte superficial fapt care a permis ruperea acestuia sub acțiunea forțelor transmise de încărcătură prin acționarea clapelor și a barelor (levierelor) acestora;
- s-a măsurat (în poziția cu clapele închise) distanța de la centrul axului din capul levierului până la platforma (peronul) vagonului rezultând următoarele valori:
  - partea dreaptă sens mers = 41 cm (Foto nr.12);
  - partea stângă sens mers = 42 cm (Foto nr.13 - levierul reparat la cald);

Foto nr.12 Distanța de la centrul axului din capătul levierului până la platforma vagonului partea dreaptă sens mers

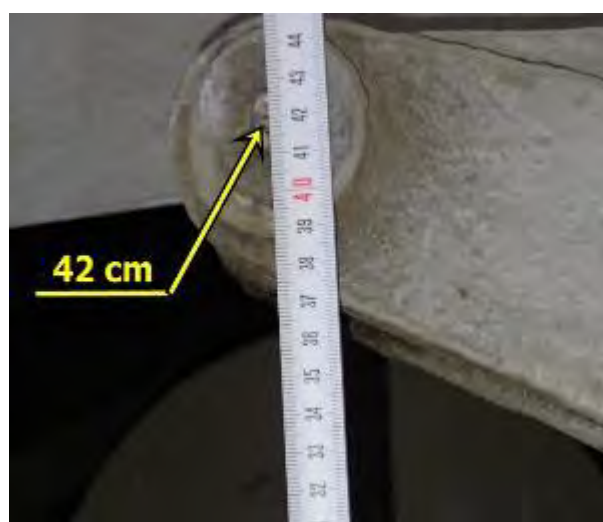
Foto nr.13 Distanța de la centrul axului din capătul levierului până la platforma vagonului partea stângă sens mers

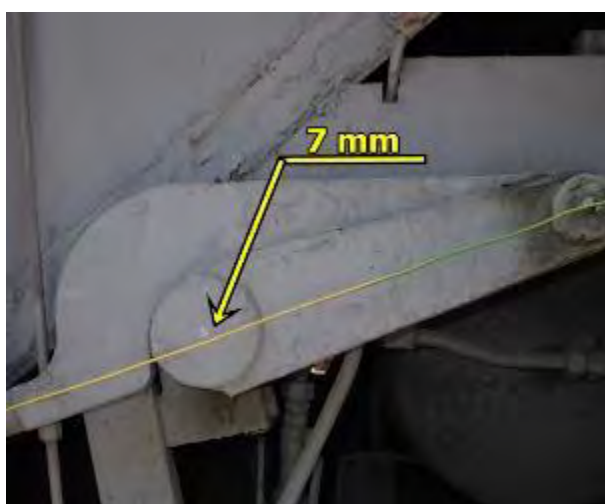
- la verificarea trecerii peste punctul mort a levierelor din partea față sens de mers s-a constatat că bara (levierul) din partea dreaptă sens mers a trecut peste punctul mort cu 7 mm (Foto nr.14) iar cel reparat, partea stângă sens mers a rămas la punctul mort (0 mm – Foto nr.15);

Foto nr.14 Poziție levier partea dreaptă sens mers trecut peste punctul mort

Se consideră închiderea clapelor corespunzător atunci când se realizează trecerea barelor de acționare peste punctul mort constând în trecerea axei care unește centrele bolțului brațului arborelei central 13 și cel al bolțului clapei laterale 4 (axa A – A) mai jos de centrul axului arborelei central 10 și 16 (punctul B) cu circa 7 – 10 mm (Foto nr.14, Fig.3).

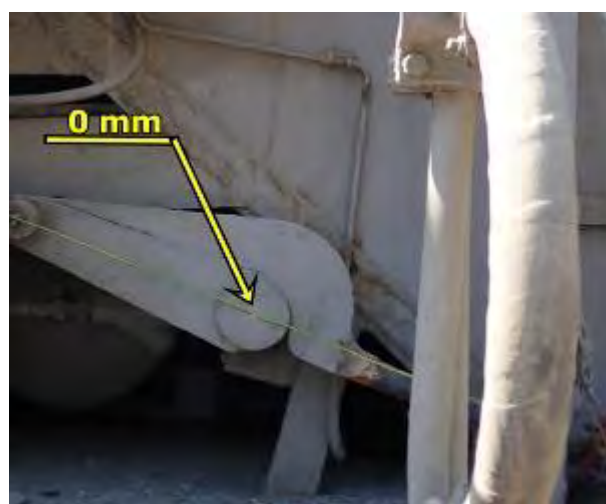
Foto nr.15 Poziție levier partea stângă sens mers rămas la punctul mort

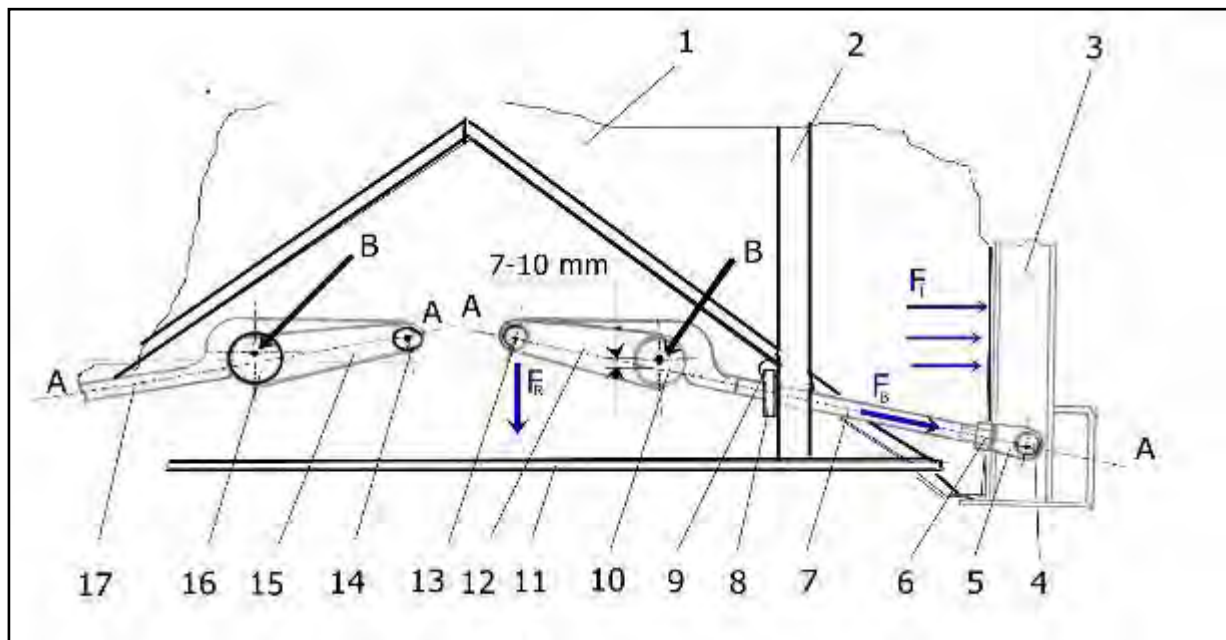
Fig.3 Schița cu poziția normală a elementelor care asigură acțiunea clapelor laterale de descărcare

În momentul în care încărcătura vagonului apasă cu o forță  $F_i$  care tinde să deschidă clapa 3, în bara (levierul) de acționare 7 apare forța  $F_B$  care datorită faptului că axa barei care unește centrele bolțului brațului arborelei central 13 și cel al bolțului clapei laterale 4 (axa A – A) aceasta fiind mai jos de centrul axului arborelei central 10 și 16 (punctul B), deci a trecut de „punctul mort” cu circa 7 – 10 mm se formează a forță rezultantă  $F_R$  care apasă în jos brațul 12 nepermițând deschiderea clapei laterale de descărcare 3 (Fig.3).

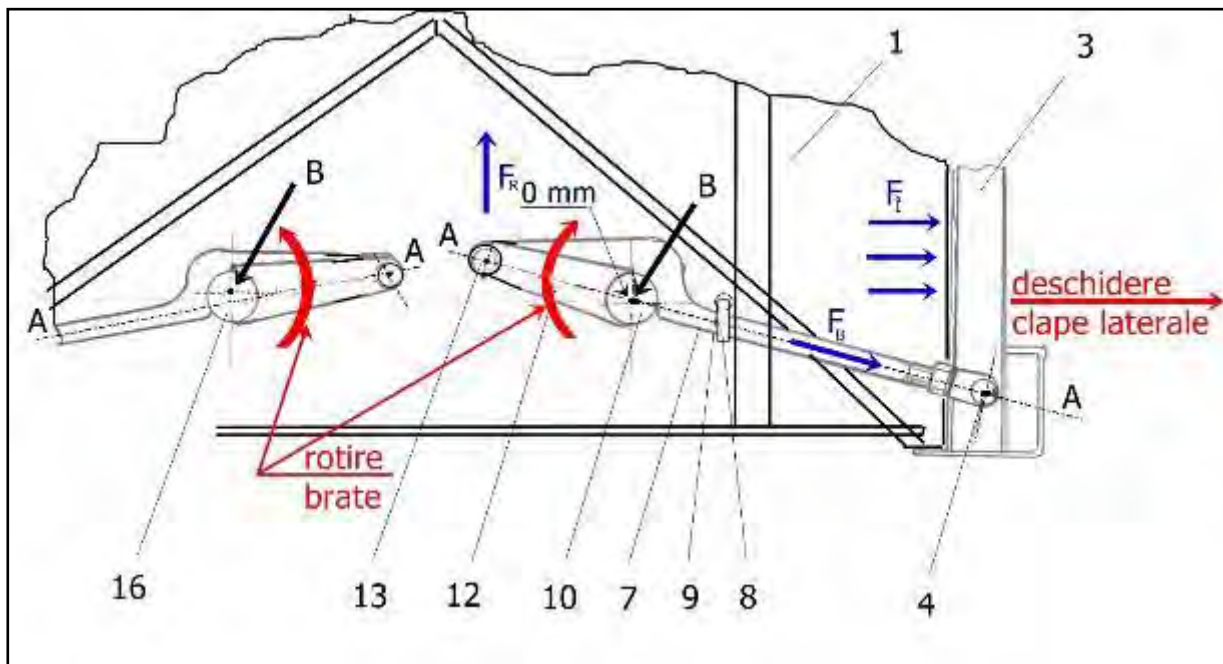
La producerea incidentului în momentul în care încărcătura vagonului a apăsă cu o forță  $F_i$  care tinde să deschidă clapa 3, în bara (levierul) de acțiune 7 apare forța  $F_B$  care datorită faptului că axa barei care unește centrele bolțului brațului arborelei central 13 și cel al bolțului clapei laterale 4 (axa A – A) aceasta fiind la nivel cu centrul axului arborelei central 10 (punctul B - 0 mm), deci în „punctul mort” și datorită unei mișcări de galop a vagonului în zona macazelor s-a format a forță rezultantă  $F_R$  care a produs rotirea brațului 12 în sus permițând deschiderea clapei laterale de descărcare 3 și căderea încărcăturii (Fig.4).

Fig.4 Schița cu poziția elenentelor care asigură acționarea clapelor laterale de descărcare la momentul producerii incidentului

Având în vedere că cei doi arbori centrali stânga-dreapta 10 și 16 sunt angrenați mecanic fiind acționați de un singur cilindru, rotirea brațului 12 în sus și acționarea prin intermediul barei 7 a deschiderii clapei laterale 3 a determinat și acționarea arborelui central dreapta sens mers 16, rotirea în sus a barei de acționare a acestuia și deschiderea și a clapei laterale de la compartimentul din partea dreaptă sens mers.
