## RAPORT DE INVESTIGARE

al incidentului feroviar produs la data de 01.03.2022 în halta de mișcare Pârvu la gararea trenului de călători nr.9035 format din automotorul AM DESIRO 2005 aparținând operatorului de transport feroviar SNTFC „CFR Călători” SA la linia nr.2 abătută, prin scăparea automotorului spre linia curentă Pîrvu-Costești cu depășirea semnalului luminos de ieșire X2 în poziția „pe oprire”, acesta oprindu-se la km 119+500

TIP EVENIMENT	Incident – art.8, pct. 1.4
DATA ȘI ORA	01.03.2022, ora 16:38
LOCAȚIA	Halta de mișcare Pârvu
OPERATOR DE TRANSPORT	SNTFC „CFR Călători” SA
INFRASTRUCTURA	CNCF „CFR” SA
ACTIVITATE	Circulație
CONSECINȚĂ ASUPRA PERSOANELOR	FĂRĂ
TIP RAPORT	FINAL
DATA DIFUZĂRII	23 februarie 2023

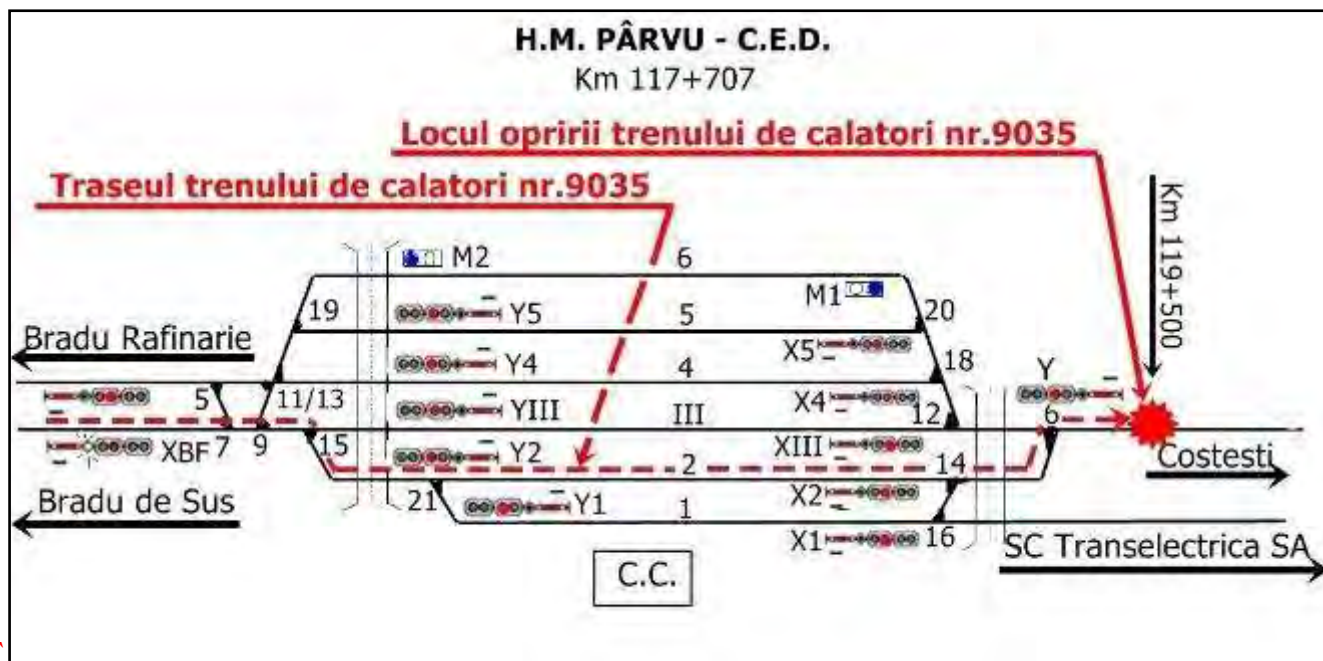
Fig.2 Schița cu parcursul automotorului AM DESIRO 2005 din fața semnalului luminos de intrare XBF, depășirea semnalului luminos de ieșire X2 al haltei de mișcare Pârnu, scăparea și oprirea automotorului în linie curentă Pârnu – Costești.

Automotorul și-a continuat deplasarea a depășit semnalul luminos de ieșire X2 al haltei de mișcare Pârnu, care a avut indicația „o unitate luminoasă de culoare roșie, spre tren – **OPREȘTE fără a depăși semnalul!**” (Foto nr.2), a ieșit în linie curentă, a depășit semnalul luminos de intrare de contră Y și s-a oprit pe secțiunea 1 AD la km 119+500.

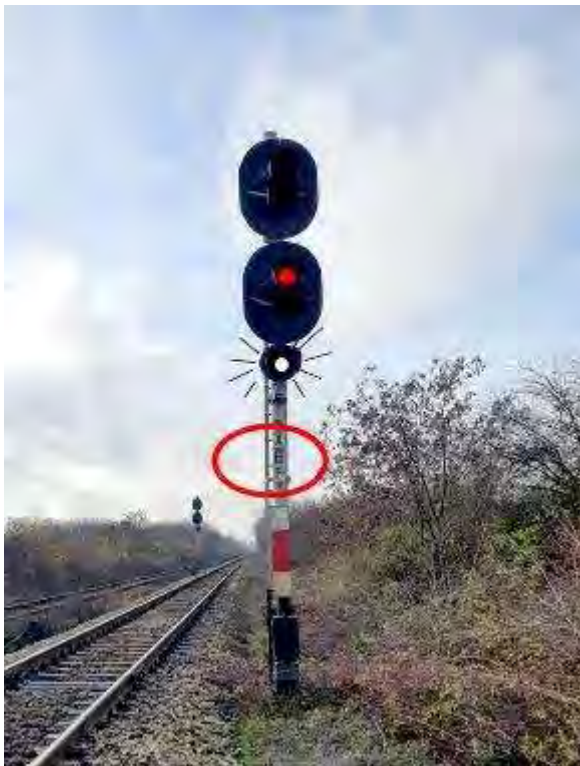
Foto nr.1 Semnalul luminos de intrare XBF

Mecanicul a oprit automotorul în fața semnalului luminos de intrare XBF al haltei de mișcare Pârnu, care a avut indicația „o unitate luminoasă de culoare roșie, spre tren – **OPREȘTE fără a depăși semnalul!**”

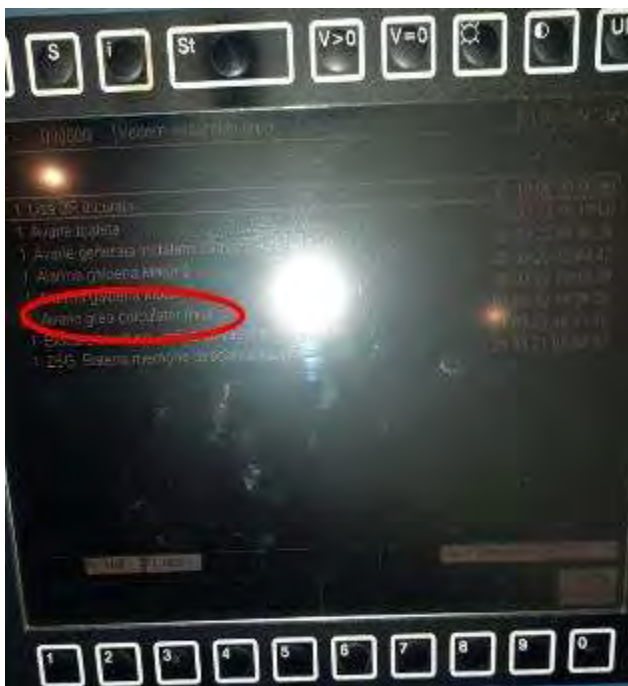
Foto nr.3 Display calculator central ZSG

- automotorul a fost condus de către mecanic de la postul de conducere nr.1 acesta fiind postul din față;
- presiunea în conducta generală “0” (zero) atm;
- pe display avea afișat „Avarie grea calculator frână” (Foto nr.3);
- presiunea în rezervorul principal – 7,3 atm;
- presiunea în cilindrii de frână – 2,2-3 atm (Foto nr.4);

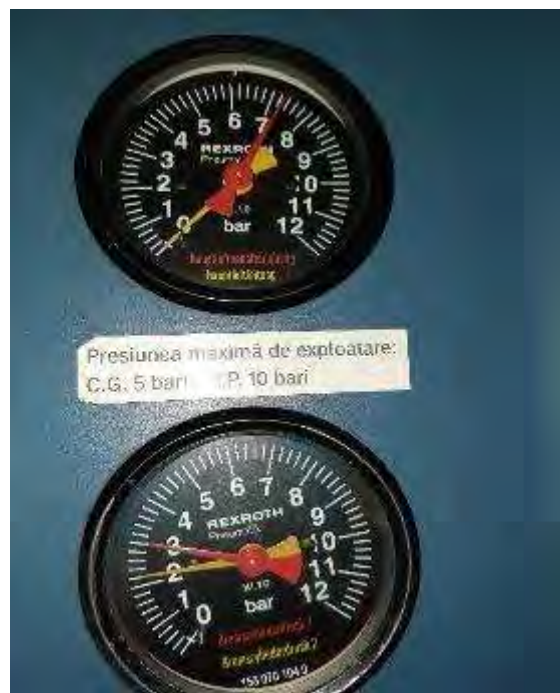
Foto nr.4 Manometre indicare presiuni aer instalație de frână

- la manipularea manșei frânei indirecte în poziția de alimentare, presiunea în conducta generală crește până la maxim 1,8 atm, automotorul rămânând frânat.

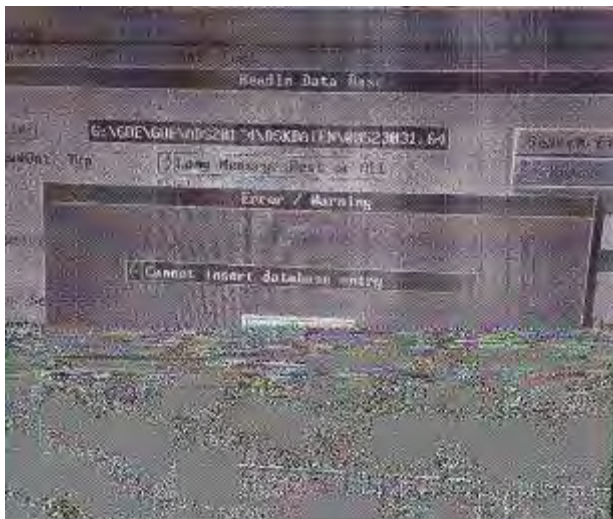
Foto nr.5

- instalațiile PZB (INDUSI) și SIFA au fost în funcție;
- nu s-a putut extrage datele din memoria instalației de înregistrare a vitezei I60R deoarece la inserarea datelor conținute de fișierul cu nr.00523031.642 descărcat în data de 03.03.2022 din memoria instalației automotorului AM DESIRO 2005, acesta prezintă eroare “Cannot insert database entry” (Foto nr.5). Se poate citi perioada 19.01.2022 – 15.02.2022 iar din 15.02.2022 până pe data de 03.03.2022 când a fost descărcat fișierul, apare eroarea menționată mai sus.
