## RAPORT DE INVESTIGARE

privind incidentul feroviar produs la data de 06.07.2022, pe raza de activitate a Sucursalei Regionale CF Craiova, în stația CFR Amaradia, prin depășirea semaforului de ieșire C, aflat în poziție pe oprire, de către trenul de marfă nr.57202 (CER FERSPED), remorcat cu locomotiva ES 007

Raport de investigare  
10 octombrie 2022

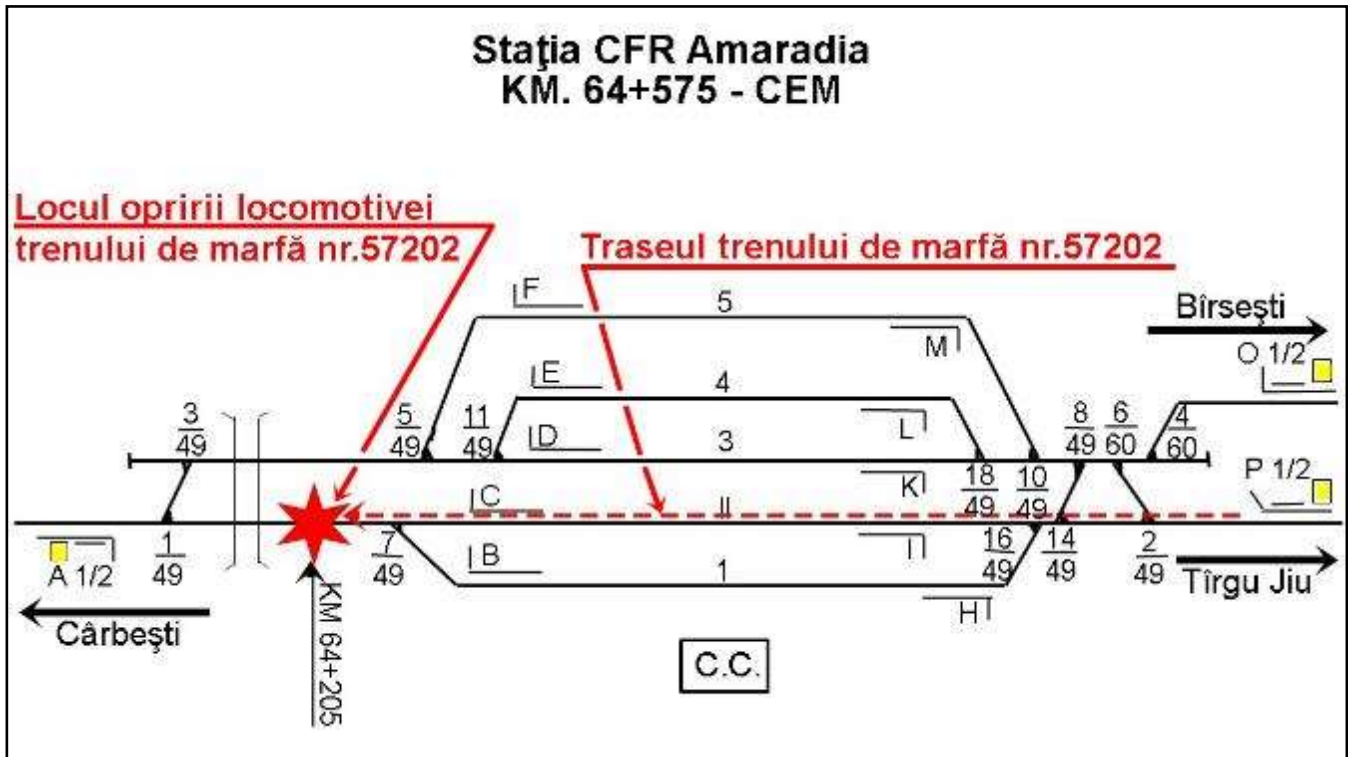
Fig.2 Schița stației CFR Amaradia

Acarul a dat semnale de oprire, dar trenul și-a continuat mersul și a depășit semaforul de ieșire C, aflat în poziție pe oprire, cu locomotiva și două vagoane.

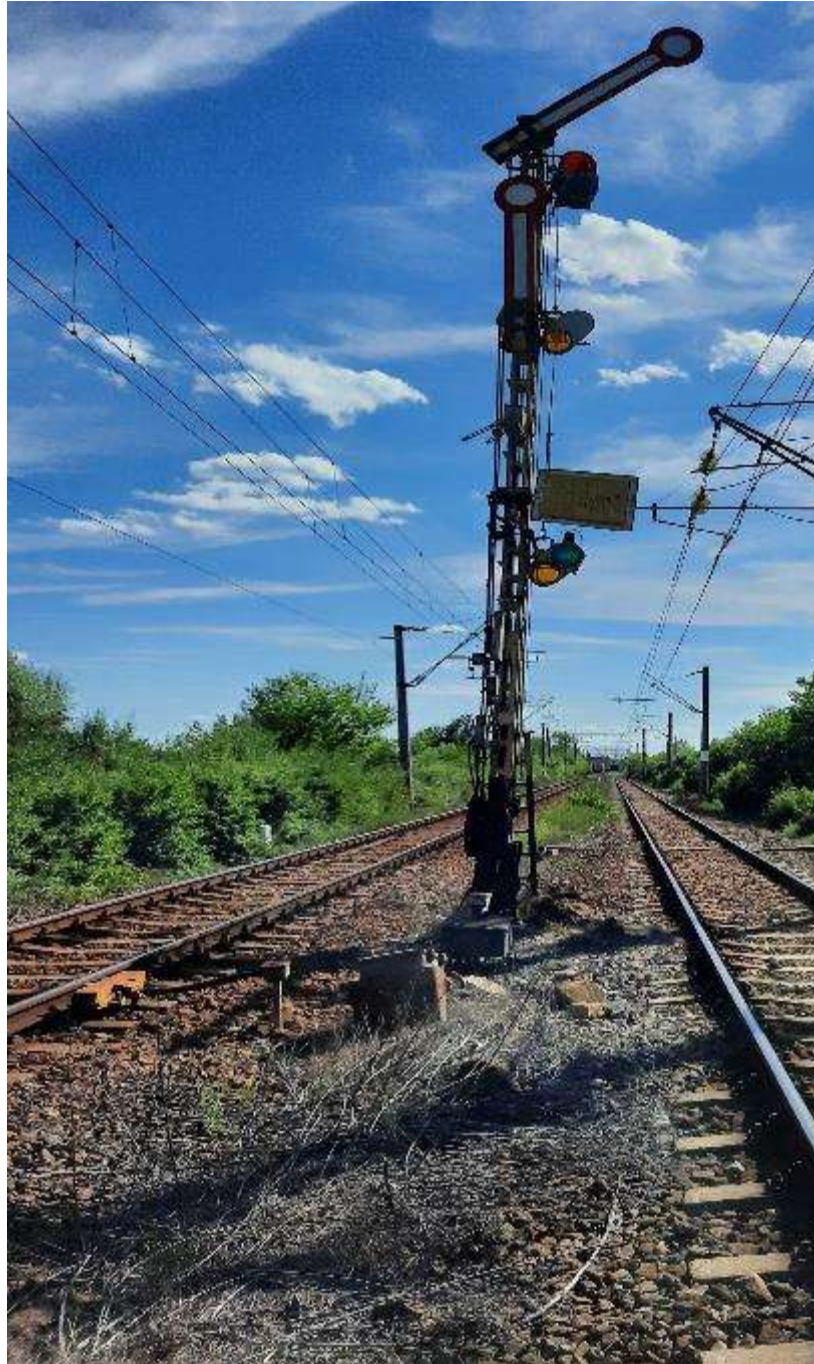
Foto nr.1 Poziția și indicația semaforului de intrare, al stației CFR Amaradia, înainte de producerea incidentului „**Liber pe linia directă, cu viteză stabilită. ATENȚIE! Semaforul de ieșire sau semaforul de parcurs ordonă oprirea.**” Ziua—brațul de sus ridicat la  $45^\circ$  spre dreapta sensului de mers, iar paleta prevestitoare a semaforului de ieșire cu fața galbenă spre tren

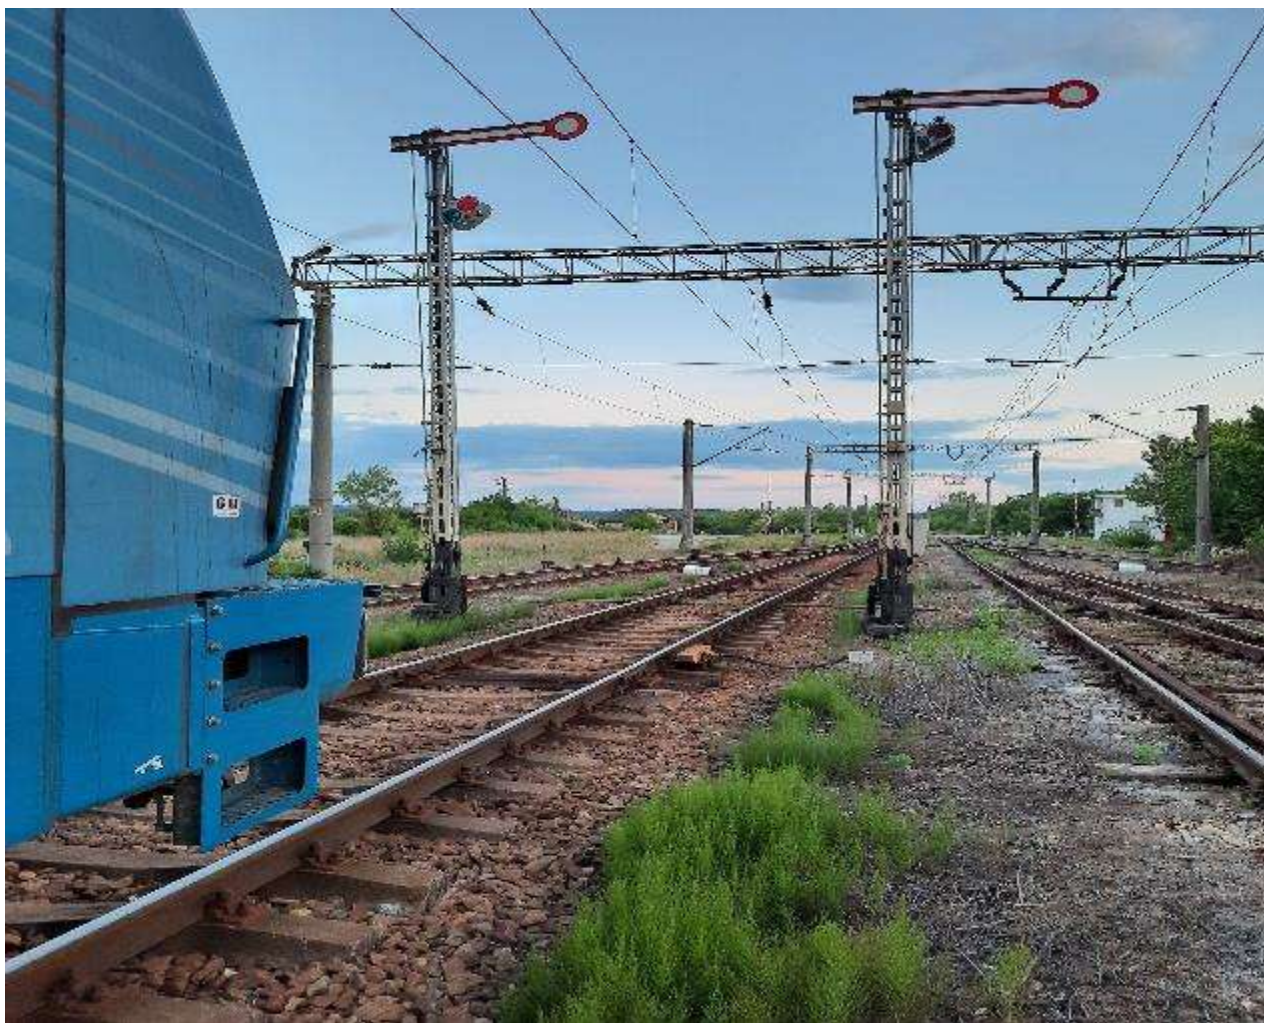
Foto nr.2 Poziția și indicația semaforului de iesire, al stației CFR Amaradia.  
„OPREȘTE fără a depăși semnalul!” Ziua—brațul orizontal spre dreapta sensului de mers

- a depășit semaforul de ieșire al stației CFR Amaradia aflat în poziție pe oprire, deoarece l-a observat din scurt, din cauza soarelui puternic.

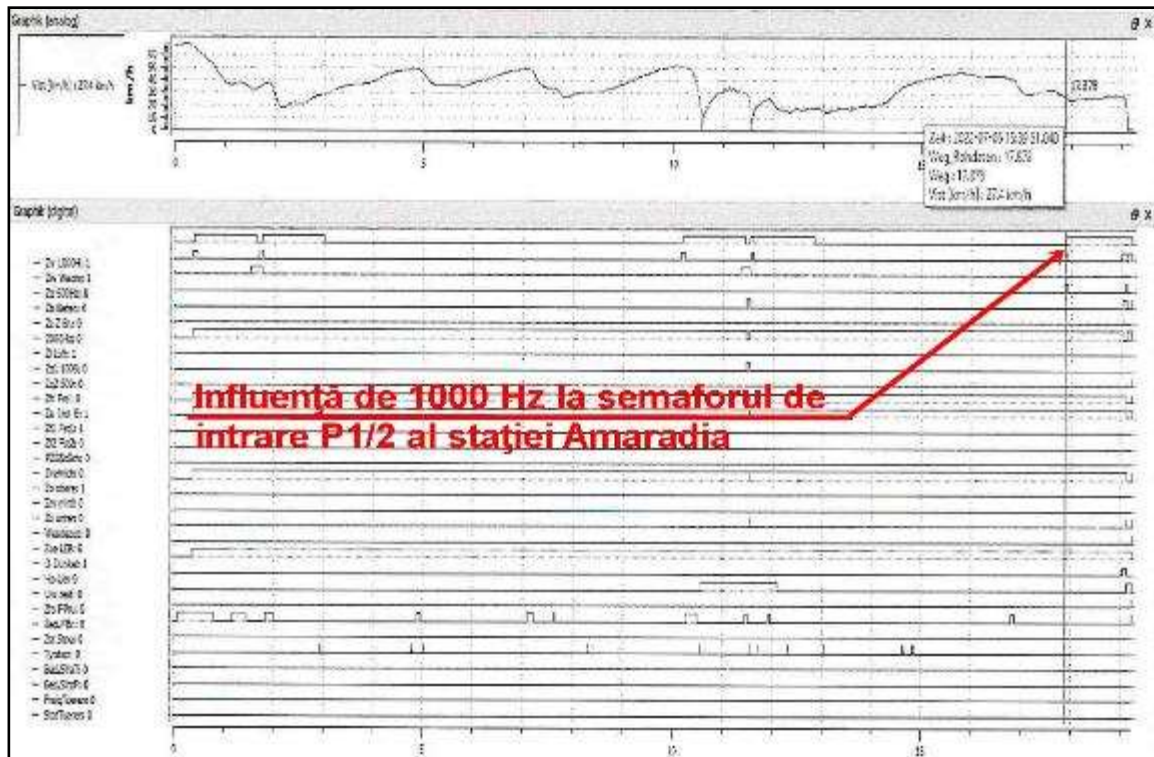
Conform înregistrării DEUTA, la ora 15:39:51, se înregistrează influență de 1000 hz, cu acționare buton „Atenție” de către mecanicul de locomotivă, la semaforul de intrare al stației CFR Amaradia, la o viteză de 27,4 km/h.

Fig.4 Diagrama înregistrării cu influență de 1000 Hz a instalației de control punctual al vitezei și autostop PZB, la semaforul de intrare P1/2, al stației CFR Amaradia

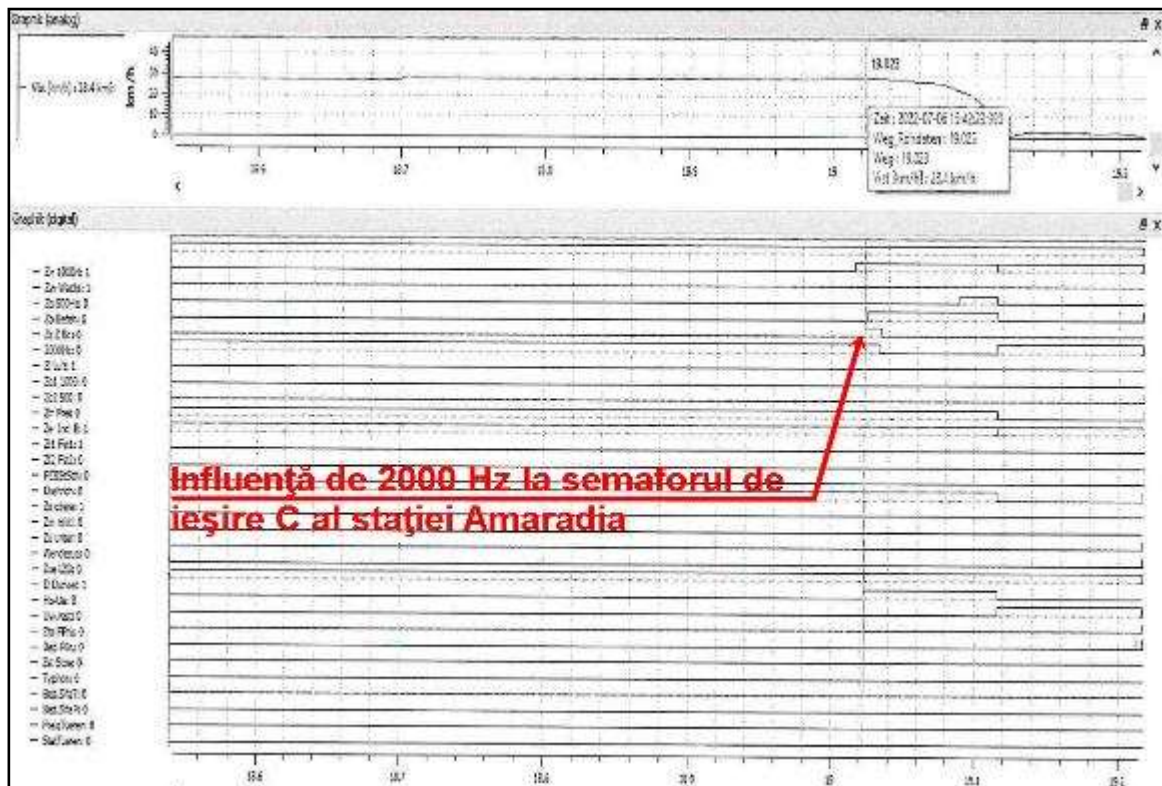
- pe distanța de 1145 m, viteza trenului a fost următoarea: scade de la 27,4 km/h la 25 km/h pe o distanță de 93 m, este menținută aproximativ constant 25,1 – 25,9 km/h pe o distanță de 213 m, crește la 28,4 km/h, pe o distanță de 839 m, momentul frânării de urgență, influență de 2000 Hz;

- Din momentul frânării de urgență datorită influenței de 2000 Hz, până la oprirea trenului a fost parcursă o distanță de 92 metri.

Fig.5 Diagrama înregistrării cu influență de 2000 Hz a instalației de control punctual al vitezei și autostop PZB, la semaforul de ieșire C, al Stației CFR Amaradia, cu frânarea de urgență produsă
