RAPORT DE INVESTIGARE

al incidentului feroviar produs la data de 03.08.2022 pe raza de activitate a Sucursalei Regionale de Căi Ferate București între stațiile CFR Sărulești și Lehliu manifestat prin desprinderea tablei indicatoare a celui de-al 21 vagon din compunerea trenului de marfă nr.56006030 (aparținând operatorului de transport feroviar de marfă SNTFM „CFR Marfa” SA) din suportții de prindere de pe vagon și lovirea vagoanelor al 3-lea și al 4-lea din compunerea trenului de călători nr.1582 (aparținând operatorului de transport feroviar de călători SNTFC „CFR Călători” SA)

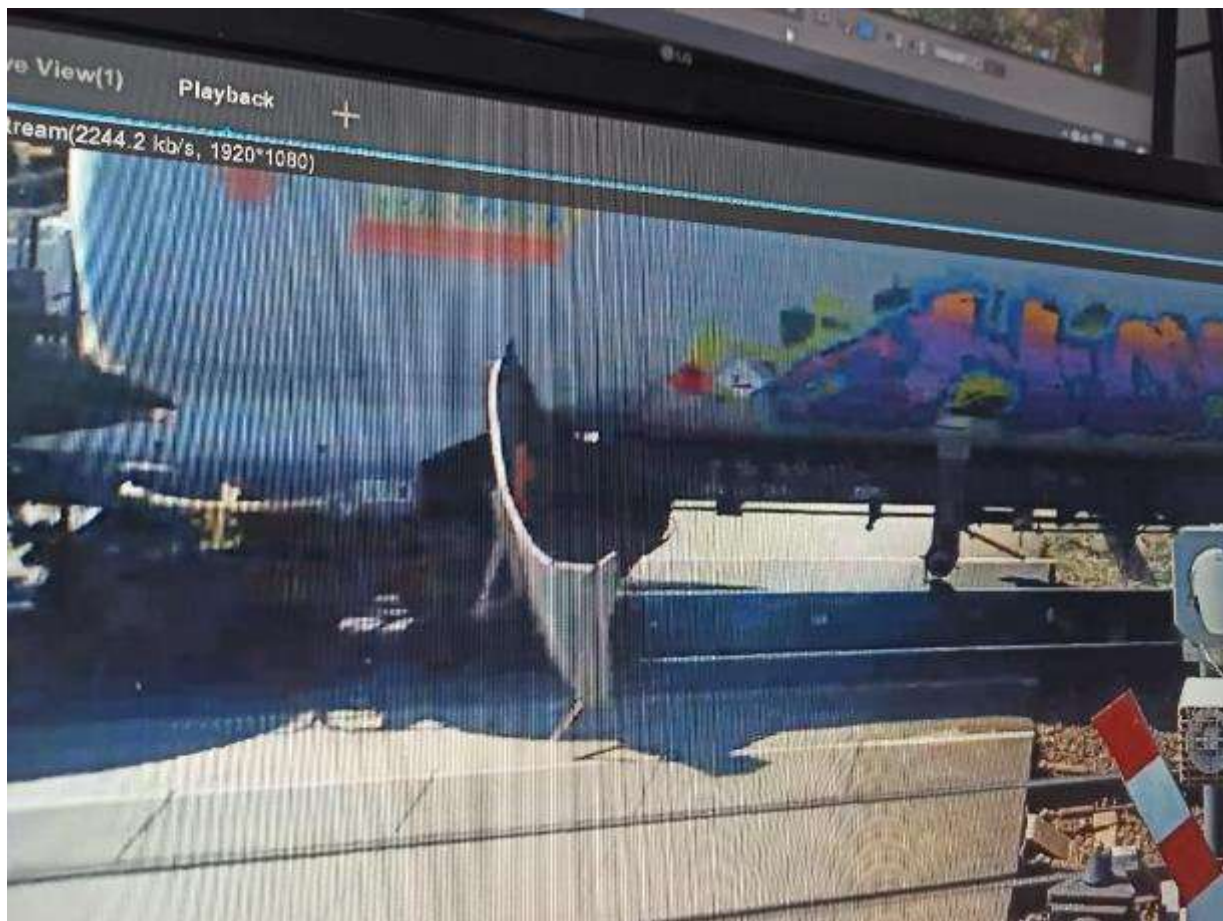
Tabla indicatoare a vagonului nr.31537965313-4 din compunerea trenului de marfă, a flambat datorită curenților de aer provocați de cele 2 trenuri (trenul de călători circula cu viteza de peste 150 km/h), ceea ce a condus la lovirea de către aceasta a 2 vagoane din compunerea trenului de călători nr.1582.

Foto nr.1 – captura cameră fixă la pasaj Hc.Preasna cu tabla indicatoare flambată

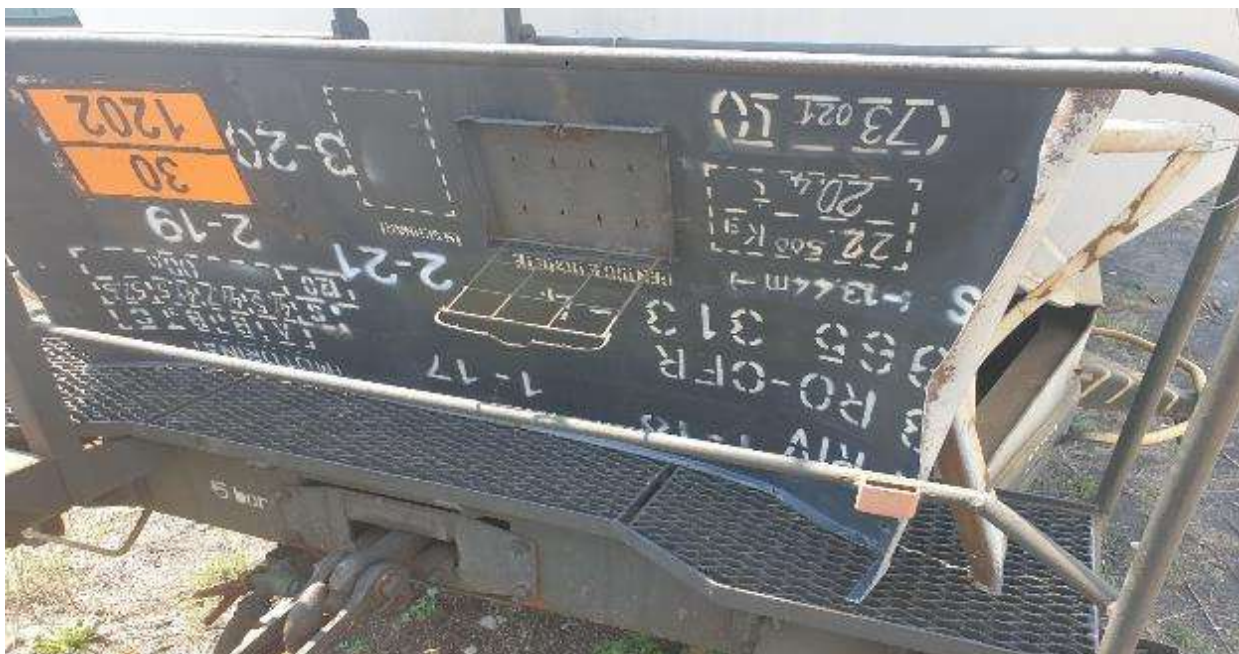
Mecanicul de locomotivă a avizat IDM despre acest aspect iar acesta a luat măsuri de oprire a trenului de marfă nr.56006030. În stația CFR Lehliu revizorul tehnic de vagoane aparținând SNTFM „CFR Marfă” SA, ce urma să participe la compunerea trenului de marfă nr.60911, a observat că la gararea trenului nr.56006030, vagonul nr.31537965313-4 avea tabla indicatoare desprinsă pe partea stângă în sensul de mers. Acesta s-a deplasat din proprie inițiativă să remedieze situația și, la încercarea de îndreptare a tablei indicatoare, aceasta a cedat din ultimul punct de prindere al ei pe vagon. Împreună cu mecanicul trenului de marfă nr.60911 au pus tabla pe platforma (pasarela) vagonului nr.31537965313-4 și au asigurat-o împotriva căderii.

Foto nr.2 – tabla indicatoare asigurată pe platforma vagonului

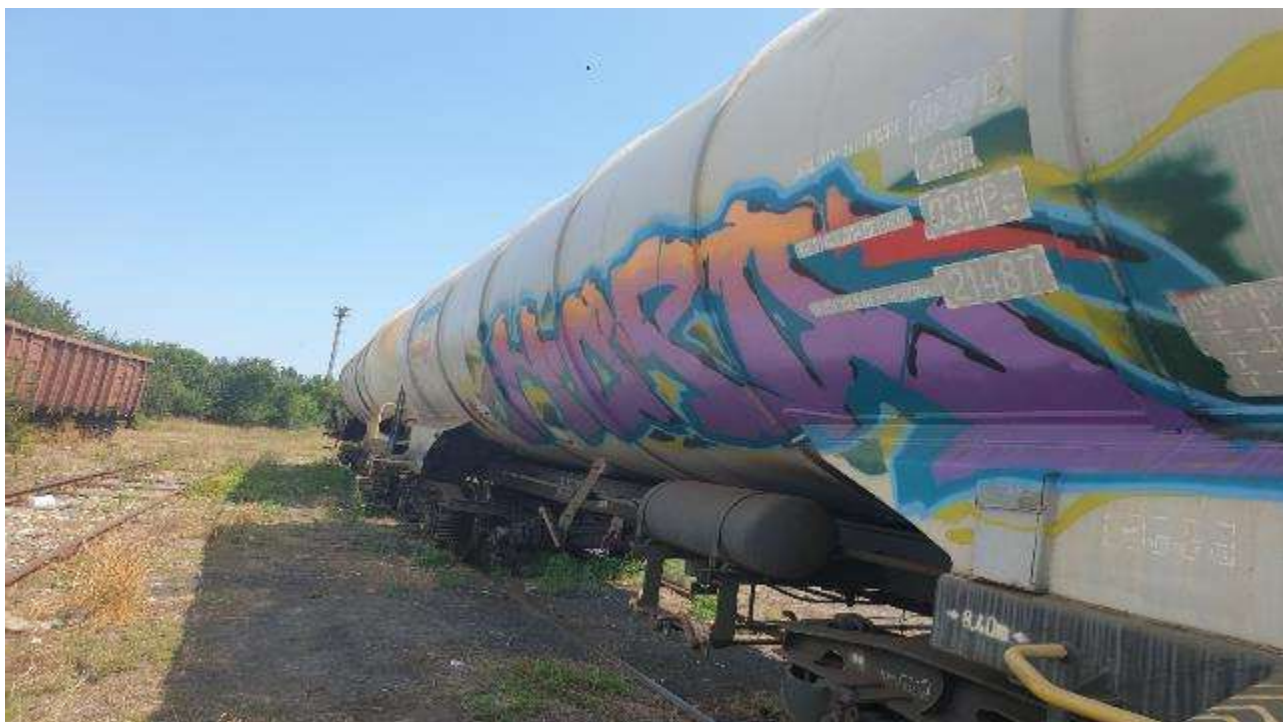
Foto nr.3 - vagonul nr.315379653134 după desprinderea tablei indicatoare

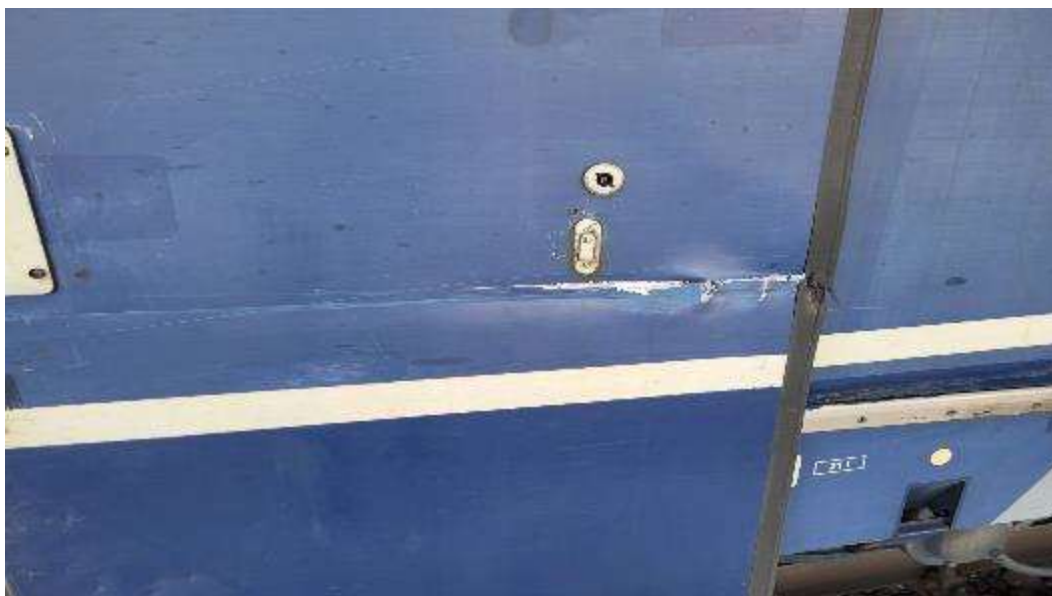
- ușa de acces avariata, tabla exterioară străpunsă;
- urmă de zgârietură continuă pe toată lungimea vagonului, inclusiv pe ușa de acces din capătul opus.

Foto nr.4 - vagonul al 3-lea din trenul de călători nr.1582

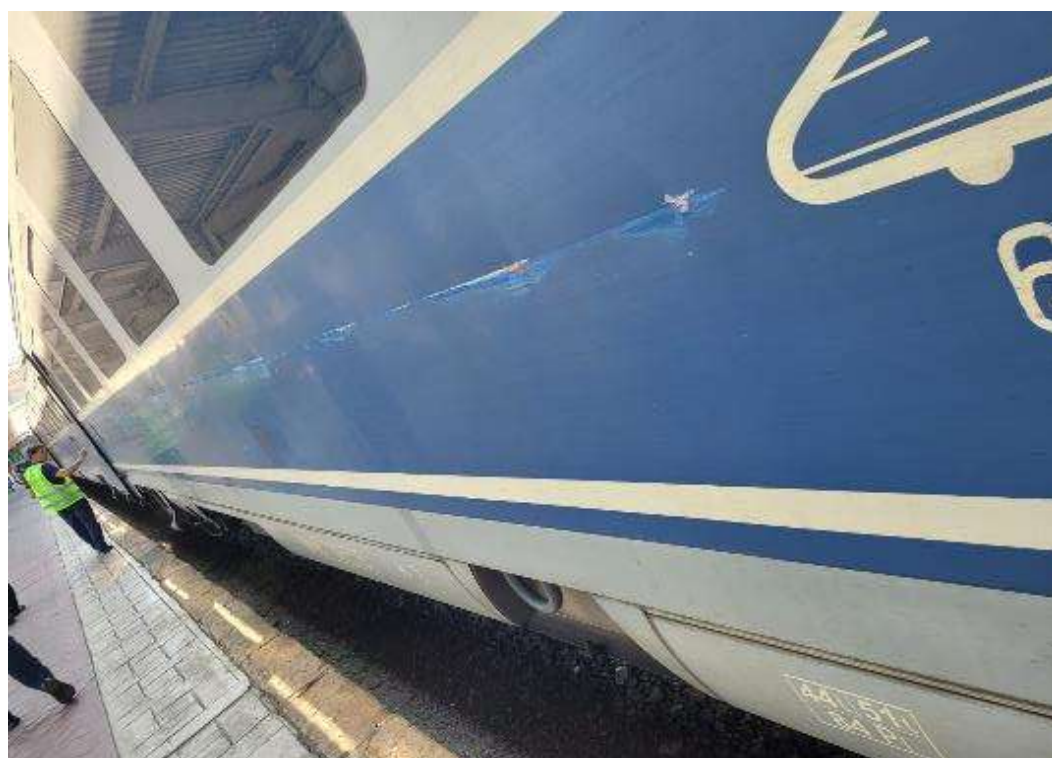
- ușa avariata, tablă exterioară străpunsă;
- urmă de lovitură și străpungere lângă ușa de acces.

Foto nr.5 - vagonul al 4-lea din compunerea trenului de călători nr.1582

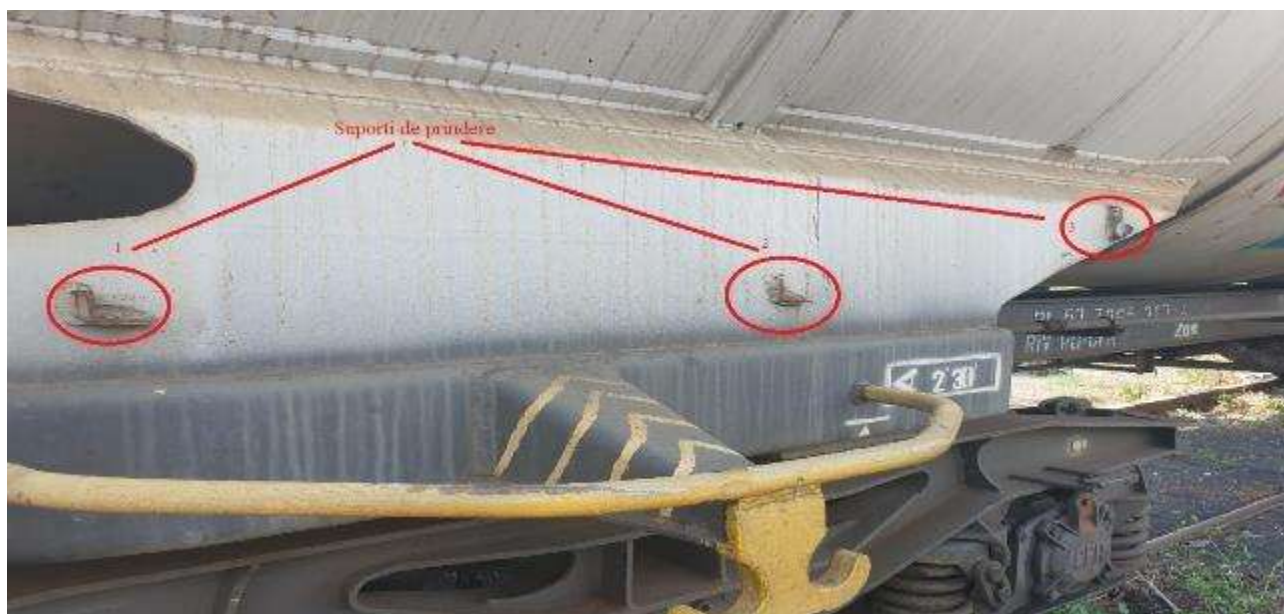
- Tabla indicatoare a vagonului nr.315379653134 a fost prinsă de vagon prin intermediul a trei suportți. Acești suportți au fost sudați de șasiul vagonului.
- Pe șasiul vagonului, primul suport în sensul de mers al trenului prezenta o ruptură veche 100%, cu urme de rugină, având ruptura sub formă liniară - fără urme de smulgere, al doilea suport

prezenta o ruptură veche 100%, cu urme de rugină, având ruptura neuniformă, iar al treilea suport prezenta urme de ruptură nouă.

Foto nr.7 - punctele de prindere a tablei indicatoare

- ruptură veche 100% a două din cele 3 puncte de fixare a tablei indicatoare.

1. Incidentul feroviar a fost prelucrat cu salariații proprii.
2. S-a dispus ca în cadrul reviziilor tehnice (compunere, tranzit, sosire) revizorii tehnici de vagoane să acorde o atenție sporită modului de prindere al tablelor indicatoare.

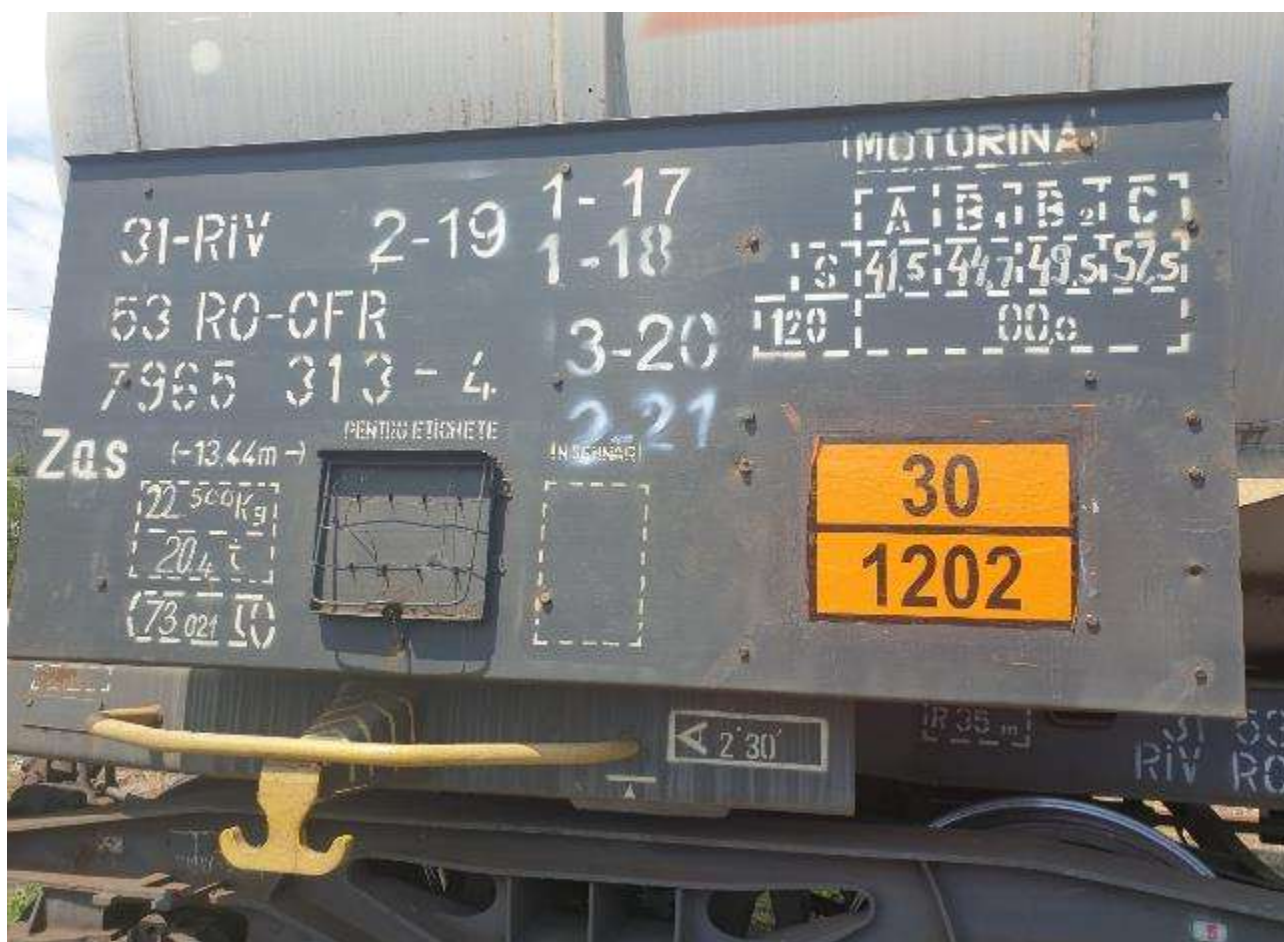
Foto nr.8 - tabla indicatoare a vagonului nr.315379653134

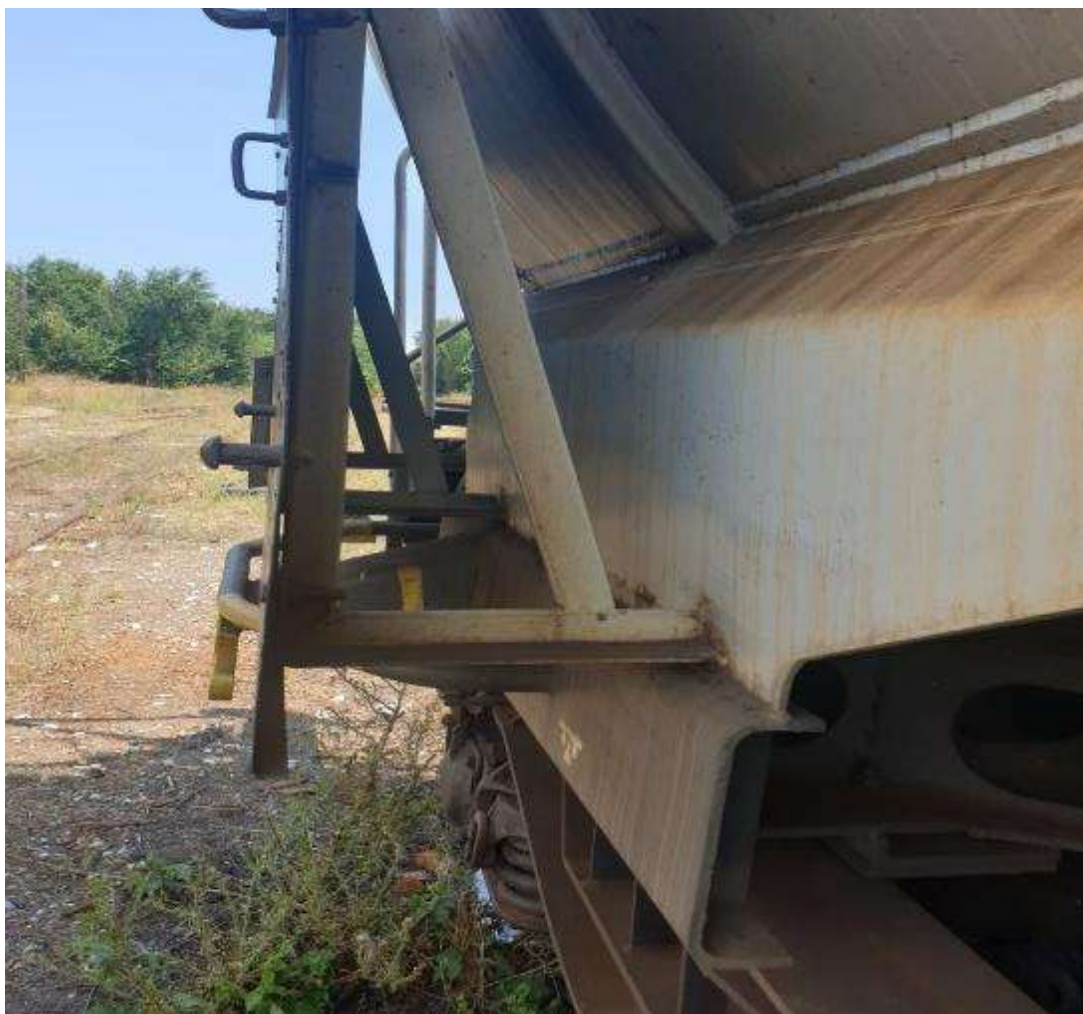
Foto nr.9 - mod de prindere de șasiu a tablei indicatoare

- Aceste elemente metalice de prindere sunt acoperite de tabla indicatoare, starea lor fiind greu de depistat în cadrul reviziilor tehnice.
- În cadrul reviziilor tehnice efectuate conform Instrucțiunilor 250/2005 (Instrucțiuni privind revizia tehnică și întreținerea vagoanelor în exploatare), nu au fost constatate neconformități la prinderea tablei indicatoare la vagonul nr.315379653134.
- Verificarea stării tablei indicatoare se face vizual, conform prevederilor Instrucțiunilor 250/2005.
- Curenții de aer provocați la trecerea trenului nr.1582 (care circula cu viteza de peste 150 km/h), pe lângă trenul de marfă nr.56006030 (care circula în sens opus), au produs flambarea tablei indicatoare a vagonului nr.31537965313-4 și intrarea acesteia în gabaritul liniei vecine, ceea ce a condus la lovirea a 2 vagoane de călători.
