## RAPORT DE INVESTIGARE

al incidentului feroviar produs pe raza de activitate a Sucursalei Regionale de Căi Ferate Brașov în data de 03.09.2022, în stația CFR Copșa Mică, prin lovirea senzorului de roată al macazului nr.1 și a jgheabului de pe firul II al trecerii la nivel situată la km 343+325, de către un sabot de frână desprins de la vagonul nr.33537919315-4 aflat în componerea trenului de marfă nr.66013 aparținând SNTFM „CFR Marfă” SA

*Varianta finală  
27 octombrie 2022*

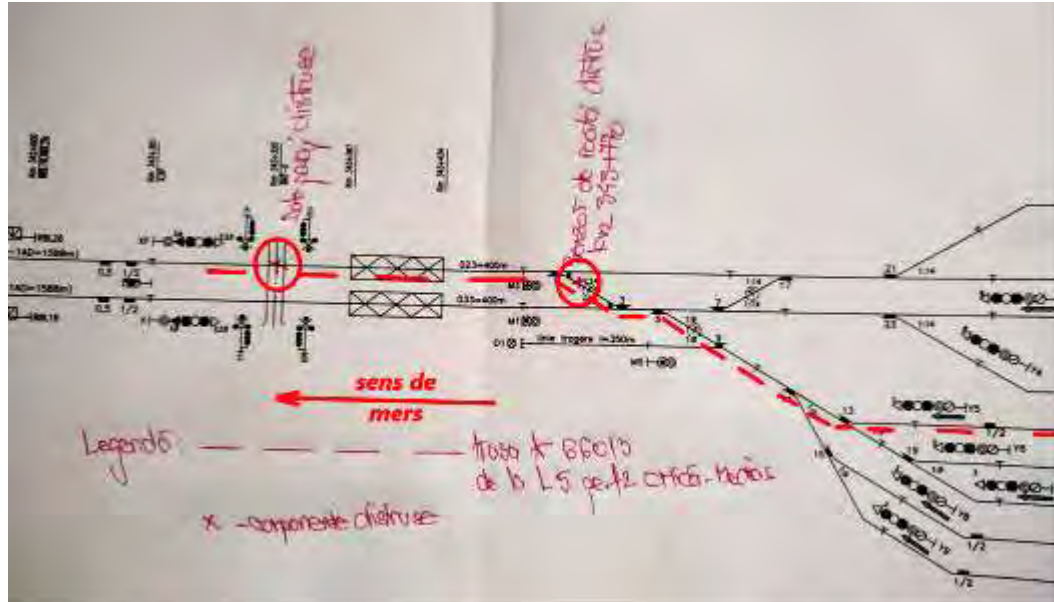
Figura nr.2 – traseul trenului și poziționarea instalațiilor lovite

După verificările efectuate pe teren, s-a constatat că senzorul de roată de la macazul nr.1 pe direcția „în abateră” era lovit și spart la partea superioară, cu indicație de defect și afectare a controlului macazului – *foto nr.1, figura nr.2.*

La pasajul de la trecerea la nivel de la km 343+325, poziționată pe traseul de circulație, după macazul nr.1, s-a constatat că jgheabul de lângă șina din stânga în sensul de mers al trenului, era distrus pe toată lungimea. De asemenea, la pasaj, în zona jgheabului, s-a constatat și un sabot de vagon căzut – *foto nr.2,3, figura nr.2.*

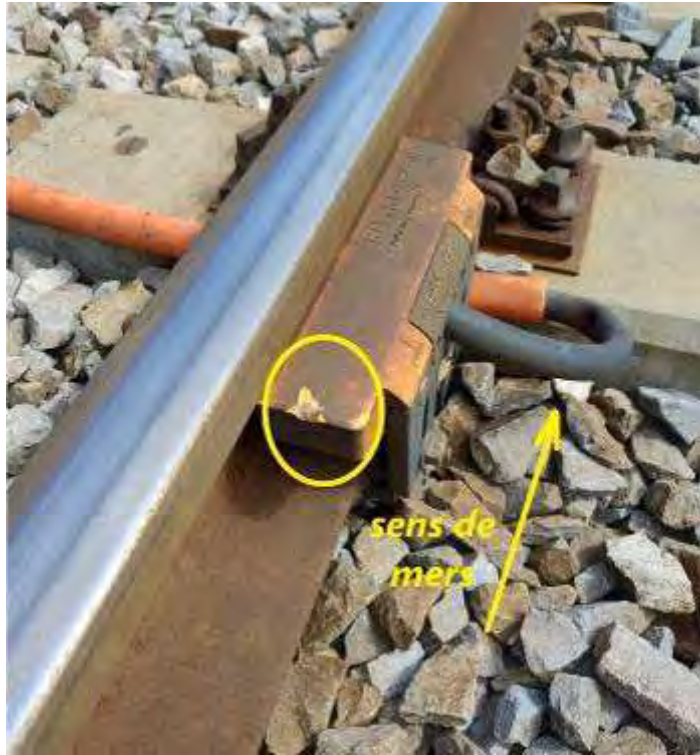
Foto nr.1

În urma producerii incidentului, senzorul de roată de la macazul nr.1 pe direcția „în abateră” a fost lovit la partea superioară și distrus, prezentând indicație de defect și afectare a controlului macazului.

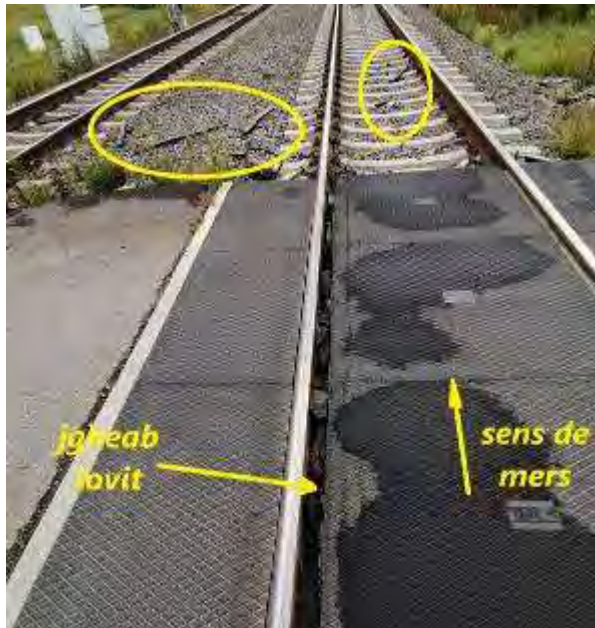
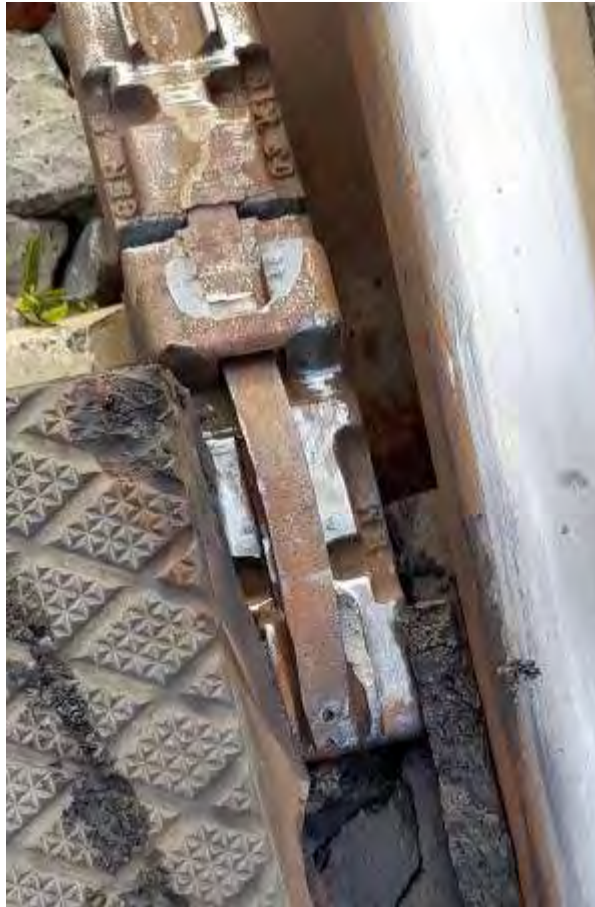
În urma producerii incidentului, nu s-au constatat avarii la suprastructura căii. S-au constatat avarii la jgheabul de lângă șina din partea stângă în sensul de mers al trenului de la pasajul de la trecerea la nivel de la km 343+325, care a fost distrus pe toată lungimea lui.

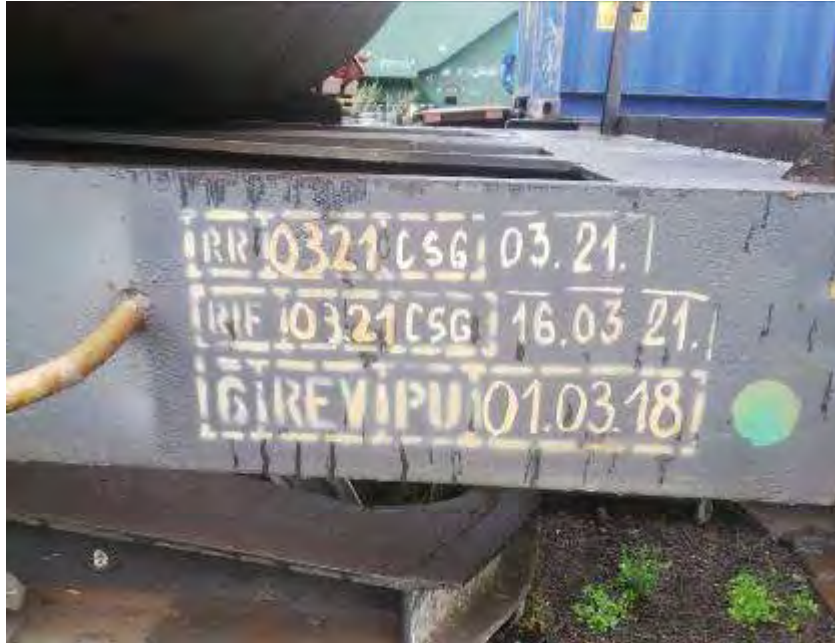
*Foto nr.6*

Conform inscripțiilor de pe vagon, ultima revizie tip RP 6 a fost efectuată în data de 01.03.2018 la entitatea cu acronimul REV IPU, și ultima revizie tip RIF/RR în data de 16.03.2021 la entitatea cu acronimul CSG – *foto nr.6.*

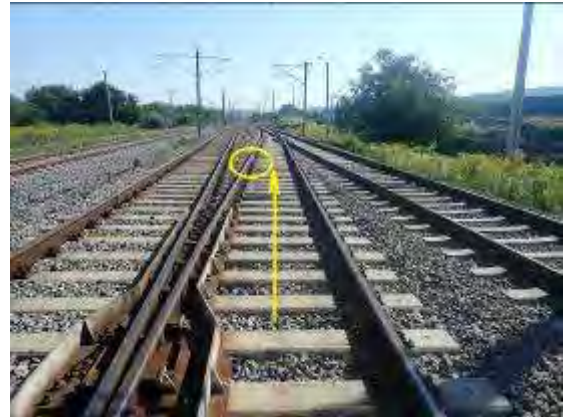
Foto nr.8

Pe traseul de circulație al trenului în stația CFR Copșa Mică, pe linia nr.5 până la locul producerii incidentului, respectiv poziția senzorului lovit și trecerea la nivel cu dalele lovite, în incinta stației, există un pasaj format din dale de beton cu nivelul superior al acestora la același nivel cu ciuperca șinei, care nu prezentau urme de lovire sau de frecare – *foto nr.7*. Pe întregul traseu, nu au mai fost constatate urme de lovire ale elementelor suprastructurii căii, respectiv traverse, buloane verticale, macaze, inimi de încrucișare, instalații SCB – *foto nr.8*.

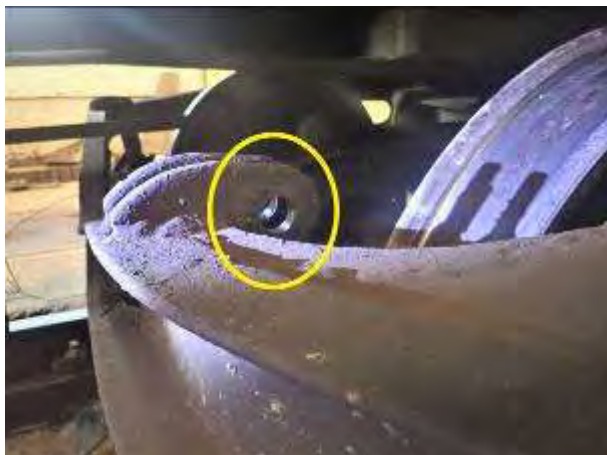
Foto nr.9

- bulon de prindere între axă și boghiu lipsă la osia nr.3 roata nr.3 – *foto nr.9*;
- etrierul corespunzător osiei nr.3, desprins din șuruburile de pe boghiu prin forfecarea șuruburilor de prindere – *foto nr.10*;
- axa triunghiulară corespunzătoare osiei nr.3, partea stângă sens de mers, strâmbă, asigurată cu sârmă – *foto nr.11*;
- port sabotul corespunzător roții nr.3 era lipsă iar cel corespunzător osiei nr.4 era îndoit;
- găurile de prindere ale etrierului pe boghiu erau ovalizate, cu urme de luci metalic proaspăt din cauza uzurii în exploatare – *foto nr.12*;
- găurile de pe etrier pentru fixarea pe cadrul boghiului prezentau luci metalic proaspăt și erau ovalizate ca urmare a căderii axei triunghiulare pe acesta – *foto nr.13*.

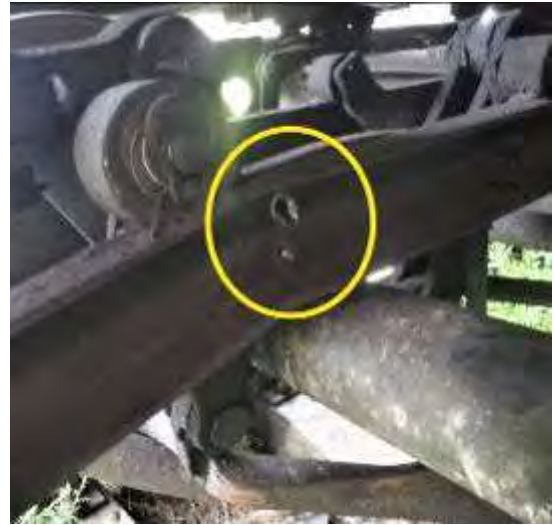
Foto nr.12

În opinia comisiei de investigare, ieșirea bulonului de la atârănătorul portsabot partea superioară și căderea axei triunghiulare pe etrierul de siguranță s-a produs cu mult timp înainte de intrarea trenului în stația CFR Copșa Mică. Axa triunghiulară a rămas sprijinită în etrierul de siguranță și datorită trepidațiilor produse în circulația trenului (viteza trenului fiind și de 77 km/h), în condițiile în care frâna automată a vagonului era izolată, s-a produs frecarea/forțarea și ovalizarea găurilor de fixare ale etrierului pe boghiu și ruperea șuruburilor de prindere – *figura nr.3, foto nr.12-13.*

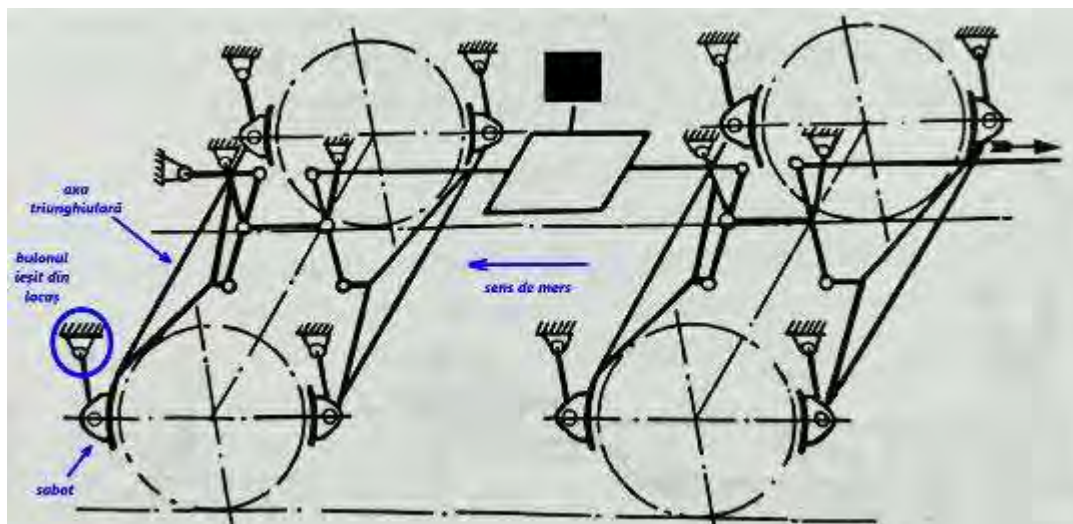
Figura nr.3

***Cauza directă*** a producerii incidentului o constituie ruperea șplintului de asigurare, urmată de căderea agrafei de siguranță, fapt ce a condus la căderea bulonului atârnatului portsabot de la partea superioară.

În aceste condiții, axa triunghiulară a stat sprijinită pe etrier, balansând, fără a atinge elementele suprastructurii căii care se aflau sub ciuperca șinei, până în momentul în care s-a ajuns în zona senzorului de roată care a fost lovit doar la partea superioară. În continuare, vagonul a circulat în aceleași condiții o distanță de circa 100 m până în zona trecerii la nivel de la km 343+325 unde sabotul inferior din partea stângă sens de mers a căzut iar port sabotul a lovit și distrus jgheabul din partea stângă a dalelor de la pasaj.
