RAPORT DE INVESTIGARE

al incidentului feroviar produs la data de 17.09.2022, ora 05:53, pe raza de activitate a Sucursalei Regionala CF București, între PM Pajura și stația CFR Mogoșoaia, prin expedierea trenului de călători R7915, din PM Pajura spre stația CFR Mogoșoaia pe linia ocupată cu trenul de călători R7032, ambele trenuri aparținând operatorului de transport feroviar SNTFC „CFR Călători” SA

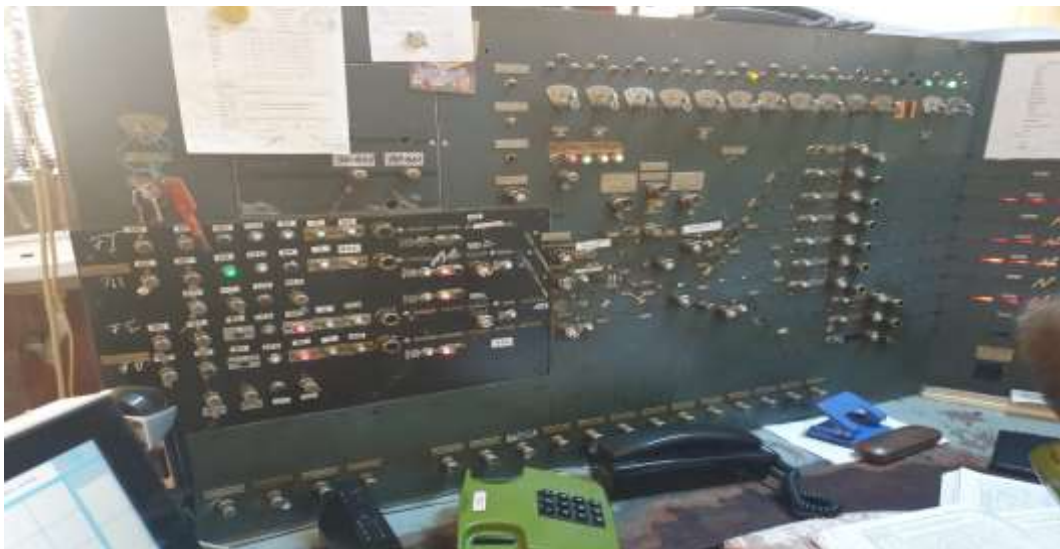
Foto 1 : Pupitrul de comandă stația CFR Mogoșoaia

După mai multe încercări de manipulare a semnalului, IDM din stația CFR Mogoșoaia a luat decizia de a expedia trenul R7032 cu semnalul de ieșire Y IV în poziție pe oprire. În acest scop, din proprie inițiativă, a întocmit ordin de circulație (OC) și l-a rugat pe IDM care urma să intre de serviciu, să îl înmâneze mecanicului de locomotivă de la trenul R7032. IDM care urma să intre în serviciu a înmânat OC mecanicului, trenul fiind expedit cu semnalul de ieșire pe roșu având indicația „Oprește fără a depăși semnalul!” și în baza semnalului „Pornirea trenului” dat de lângă locomotiva trenului R7032, de către IDM care urma să intre de serviciu.

Nu a avizat operatorul de circulație cu privire la deranjamentul produs la instalația CED CR3 cu pupitru vertical, manifestat prin nemanipularea semnalului de ieșire Y IV în poziție, pe „liber”, nu a înregistrat deranjamentul produs la instalația CED în Registrul Revizia Liniilor și Instalațiilor de Siguranța Circulației (RRLISC), nu a avizat organul SCB de la tură de producerea deranjamentului, nu a avizat conducerea stației de deranjamentul produs, după care a urcat în trenul R7032 pentru a se deplasa la domiciliu.

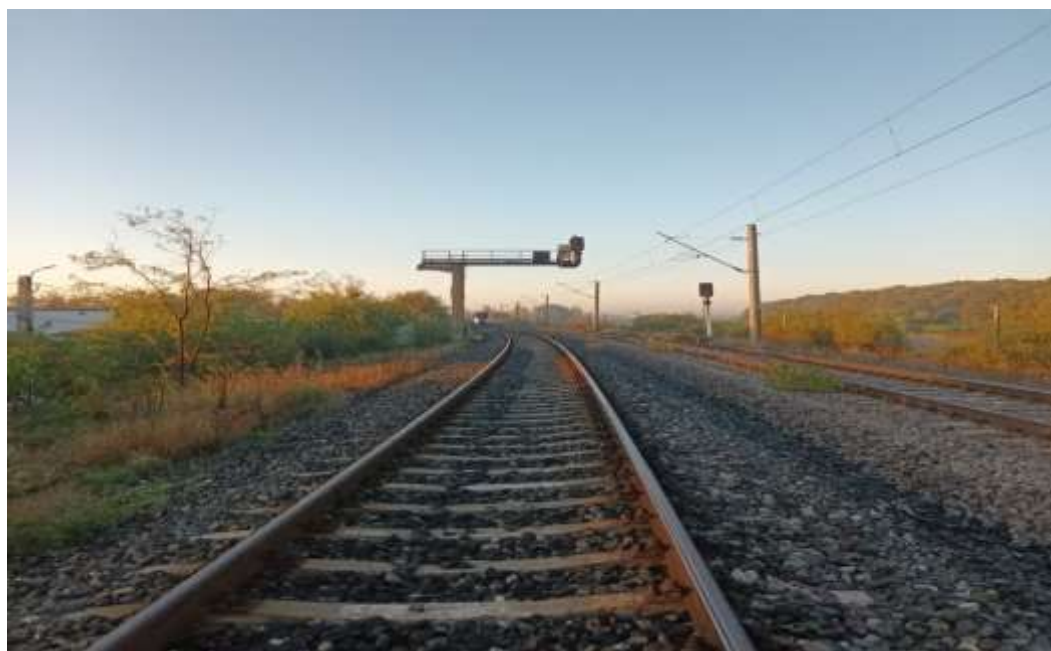
Foto 2: Semnal BL2

La ora 05:52:15, mecanicul de locomotivă de la trenul R7032 a plecat din stația CFR Mogoșoaia, a circulat cu viteza de maxim 20 km/h în zona schimbătoarelor de cale la ieșire, și a oprit la PO Parc Mogoșoaia la ora 05:56:28. După primirea semnalului „Pornirea trenului”, dat de șeful de tren, mecanicul a pus trenul în mișcare la ora 05:56:55, iar ulterior la ora 05:57:59 a oprit, întrucât în parcurs a întâlnit semnalul luminos de trecere BL2 în poziția pe oprire. Mecanicul a așteptat timpul necesar defrânării, apoi la ora 05:58:14 a pus trenul în mișcare depășind acest semnal acționând butonul „Depășire ordonată” și a circulat în continuare respectând viteza maximă de 20 de km/h.

Mecanicul trenului R7032 a observat luminile trenului R7915 care circula din sens opus și a luat măsuri de frânare, trenul fiind oprit la ora 06:00:10, după parcurgerea unui spațiu de 425 m de la semnalul BL2.

Trenul a oprit conform livret de mers în PO Parc Mogoșoaia și, după plecarea de aici, a întâlnit semnalului de trecere BL2 aflat în poziție pe oprire (roșu) și a oprit în fata acestuia. Mecanicul trenului

a încercat să ia legătura cu stația CFR Mogoșoaia sau PM Pajura dar nu a reușit. A depășit semnalul BL2 pe oprire după care a parcurs un spațiu de aproximativ 250 m și a oprit când a observat luminile trenului ce venea din sens opus.

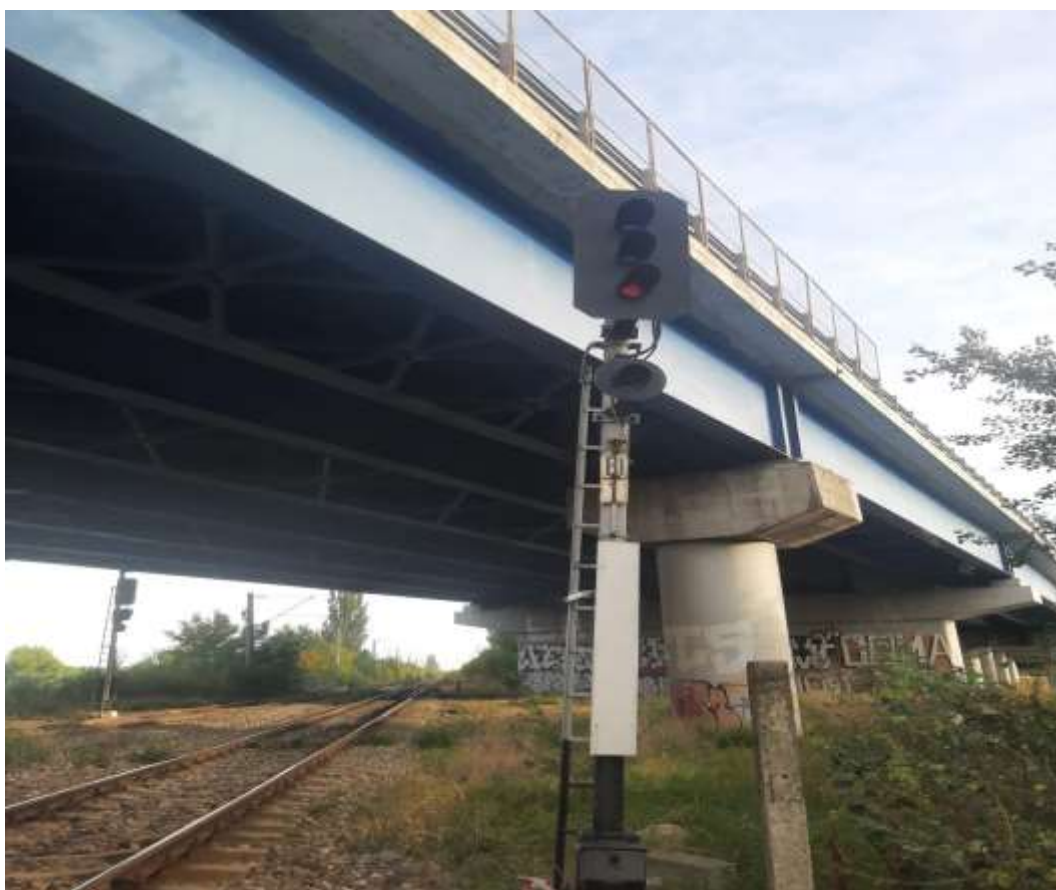
Foto 3: Semnal BL1

Trenul R7915 a trecut prin PM Pajura și la ora 05:56:57 a depășit semnalul luminos de ieșire X1 în poziție pe liber (verde), după care a întâlnit semnalul repetitor al semnalului luminos de trecere BL1, care afișa indicația „Semnalul următor este pe oprire”, deoarece semnalul de trecere BL1 era stins.

După oprire și așteptarea timpului necesar defrânării, mecanicul trenului R7915 a depășit semnalul BL1 în poziția stins, și a circulat cu maxim 11 km/h pe o distanță de aproximativ 105 m unde a oprit urmare faptului că a observat luminile trenului din sens opus.

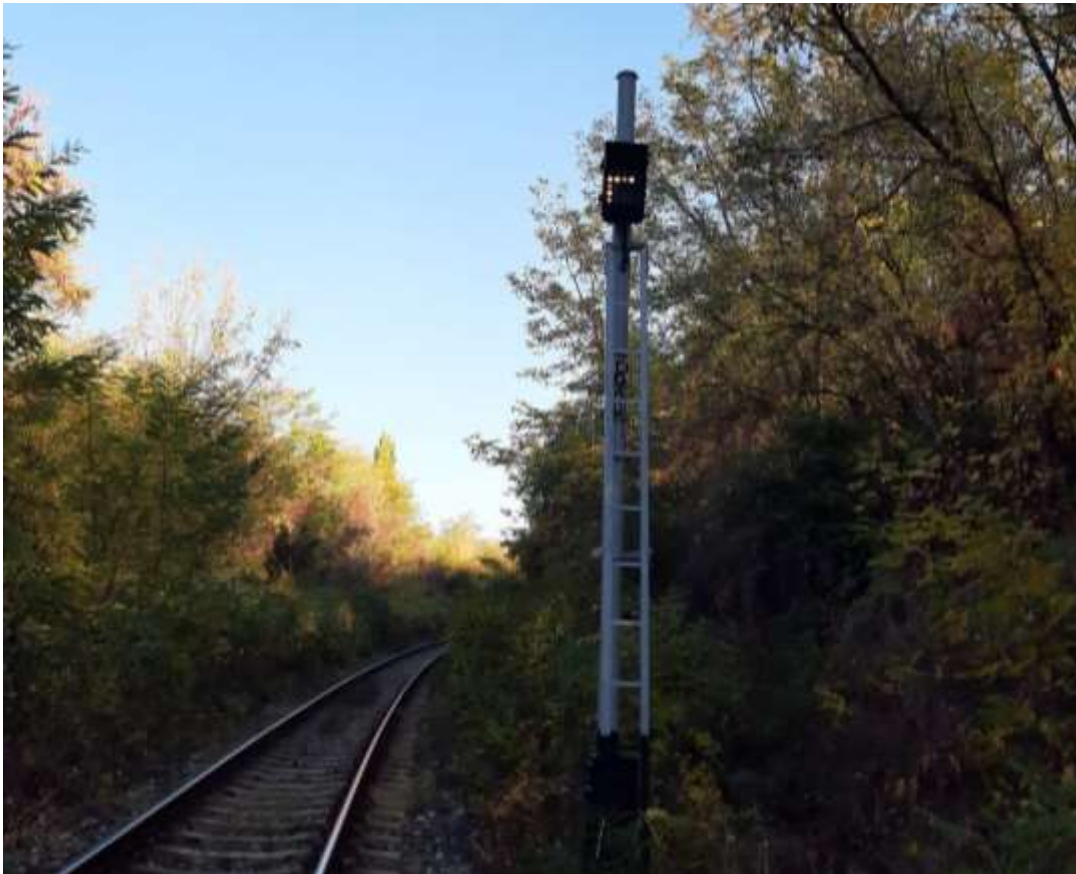
Foto 4: Semnal repetitor BL1

La trecerea pe lângă semnalul repetitor al semnalului de trecere BL1 a constatat că acesta prezenta indicația „Oprește fără a depăși semnalul”, a luat măsuri de reducere a vitezei și a oprit în fața semnalului de trecere BL1 care era stins (inductorul de 500 Hz al semnalului era activ).

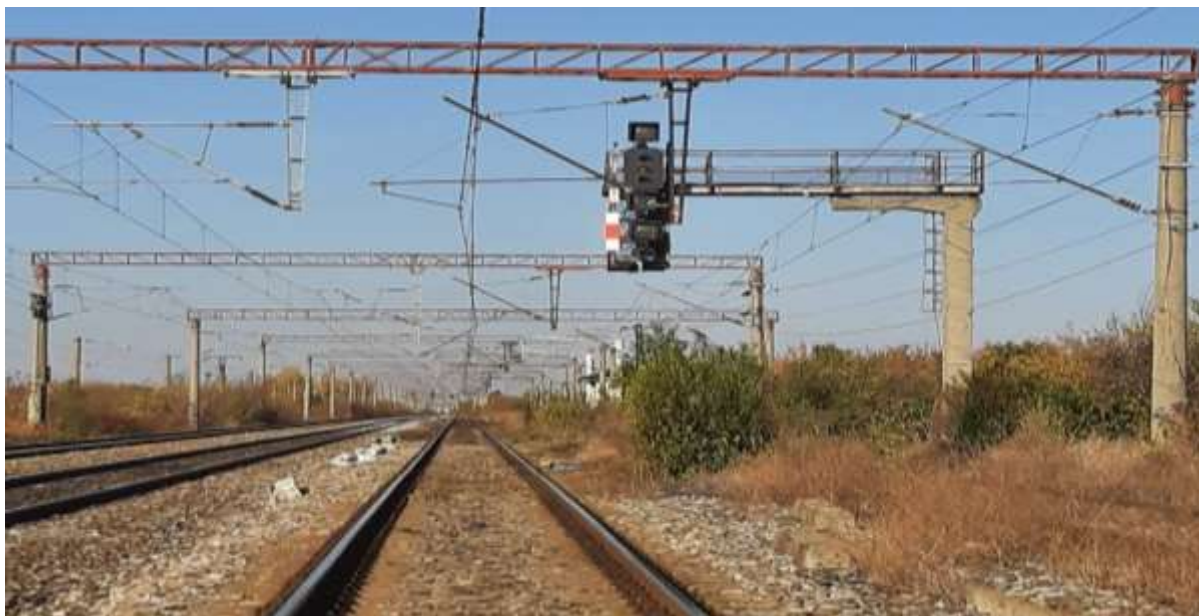
Foto:5 Semnal luminos de ieșire PM Pajura X1

La ieșirea din PM Pajura a întâlnit semnalul de ieșire X1 în poziția pe liber cu indicația de verde.

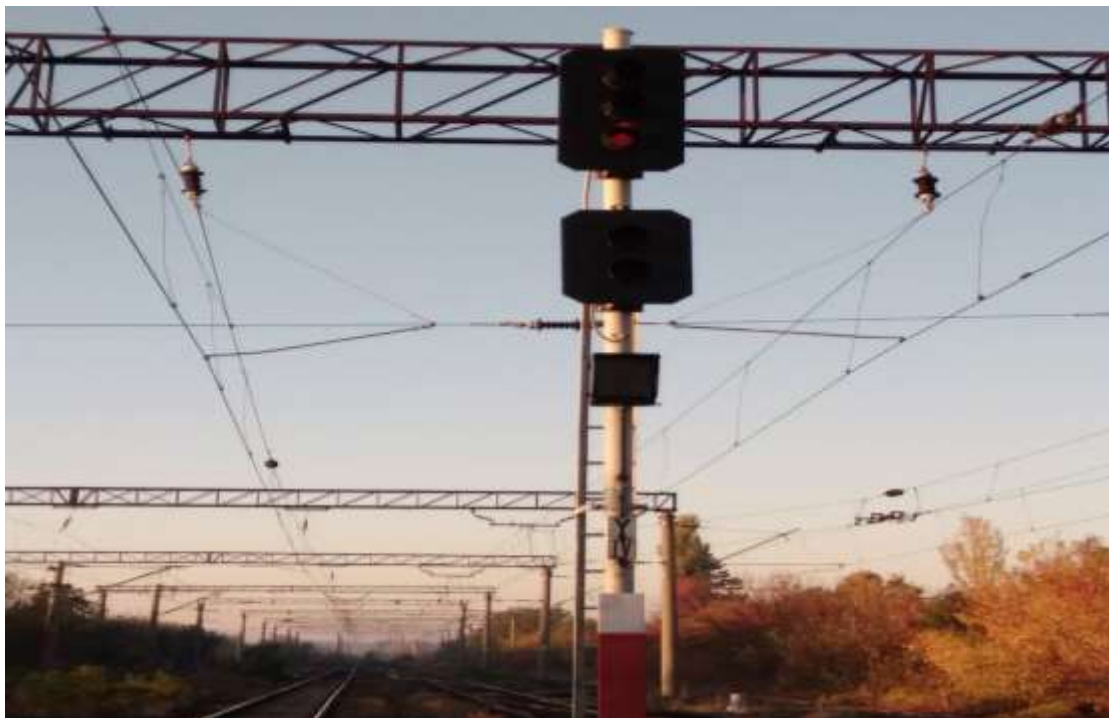
Foto 6: Semnal luminos de ieșire Y IV stația CFR Mogoșoaia

Deranjamentul s-a manifestat prin nefuncționarea comenzilor date la semnalul luminos de ieșire Y IV din căpătul X al stației CFR Mogoșoaia.

Urmare defectării semnalului luminos de ieșire Y IV din stația CFR Mogoșoaia, care nu se mai putea pune pe liber, IDM a expediat trenul R7032 din stație în baza OC fără a aviza deranjamentul și fără a solicita schimbarea sistemului de circulație al trenurilor de la BLA la sistemul înțelegerii telefonice - cale liberă.

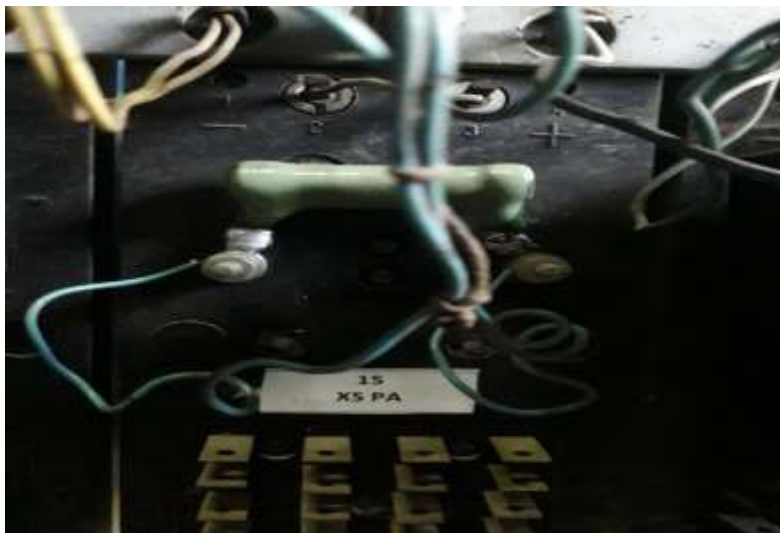
Foto: 7 Rezistența de 75 ohmi din schema releelor KSC

După producerea incidentului, la verificările efectuate de către personalul de specialitate de la tura SCB din stația CFR Mogoșoaia și personal de specialitate de la RRSCF București, la verificările efectuate în sala cu relee a fost găsit la releul zăvor 043 un contact imperfect ce conducea la micșorarea curentului în circuitul releelor KSC, neasigurând astfel curentul de atragere al releelor KSC din schema de alimentare. După repetarea deranjamentului, în urma verificărilor făcute în schema de alimentare s-a constatat că rezistența de 75 ohmi din schema releelor KSC cap X era întreruptă, conducând la nefuncționarea schemei.
