## RAPORT DE INVESTIGARE

privind incidentul feroviar produs la data de 21.02.2023, pe raza de activitate a Sucursalei Regionale CF Craiova, în stația CFR Ișalnița, în circulația trenului de călători nr.1823, prin primirea acestuia la linia II care era închisă pentru circulație

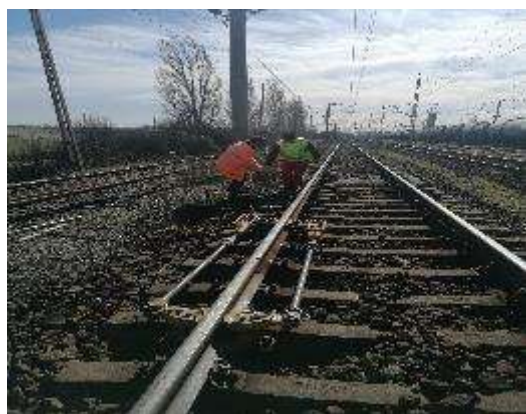
Foto nr.1 Pretensionarea șinei

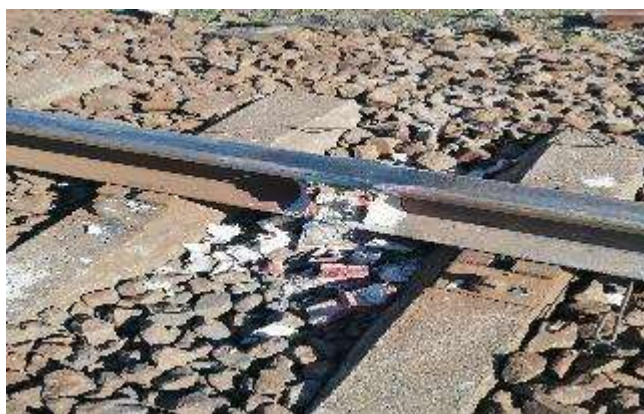
Foto nr.2 sudura aluminotermică a acestuia

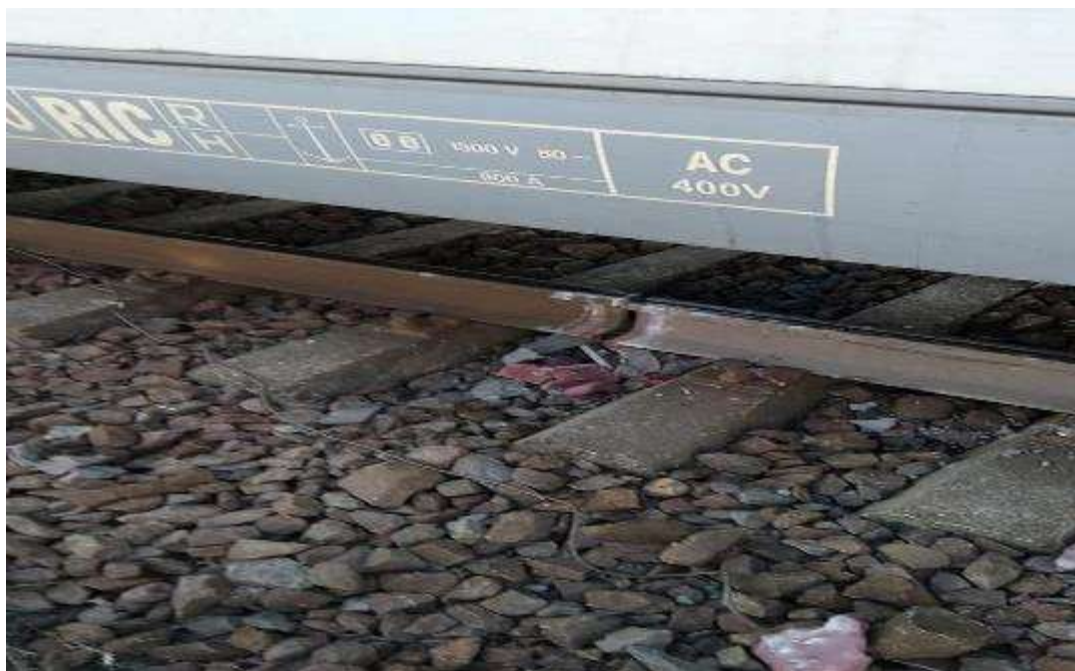
După depășirea zonei schimbătoarelor de cale mecanicul trenului nr.1823 a observat că pe linia II se aflau mai multe persoane care efectuau lucrări și a luat măsuri de frânare de urgență a trenului. Mecanicul de locomotivă a declarat că la intrarea în stație nu a întâlnit disc roșu sau „alte semnale mobile” care să-i indice că linia II era închisă. Trenul a fost oprit pe linia II după ce locomotiva și două vagoane au depășit km 262+020, locul unde trebuia să se realizeze al doilea punct de sudură

aluminotermică. Lucrarea de sudură aluminotermică de la km 262+020 se afla în stadiul de preîncălzire a capetelor de șină, având motați pe șină suportii de prindere a formelor. La trecerea trenului nr.1823 peste locul lucrării au fost loviți și deformați suportii de prindere a formelor și au fost sparte formele de sudură.

Foto nr.3 Locul opririi trenului peste punctul de la Km 262+020

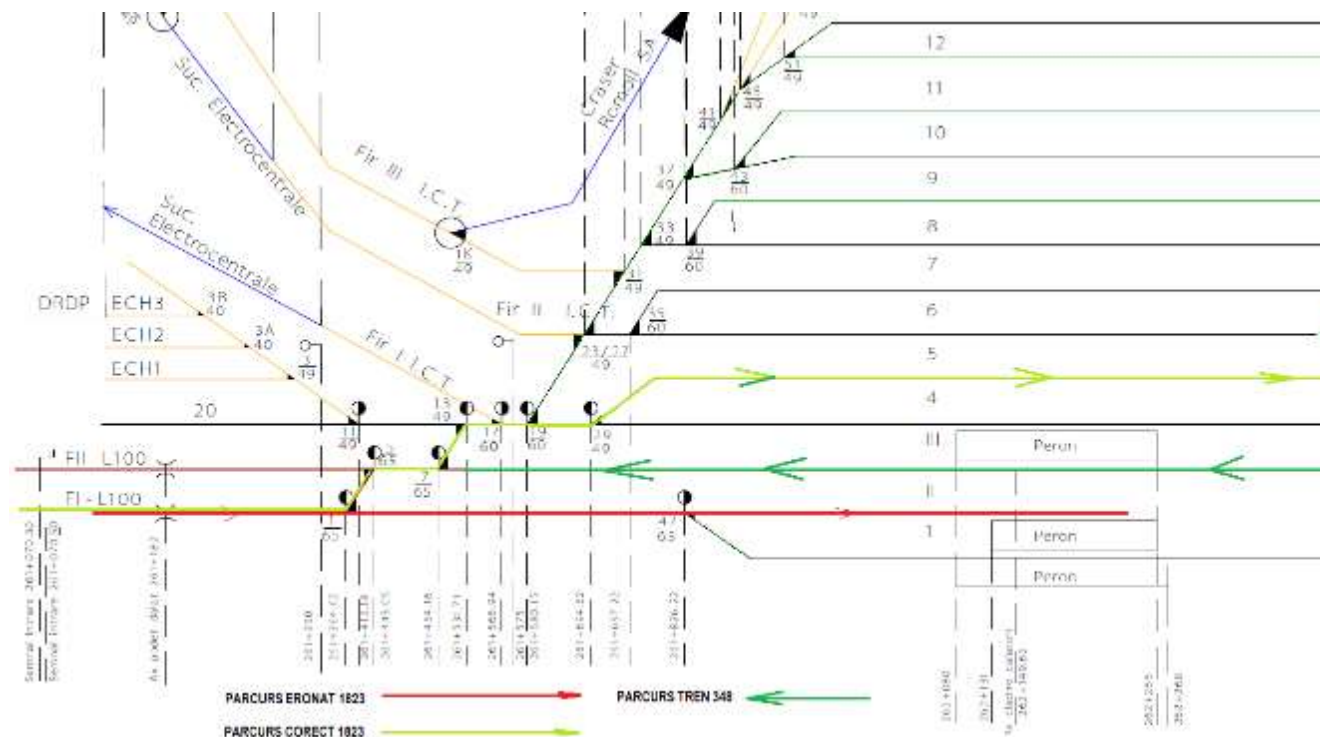
Deoarece trenul nr.1823 se apropia de semnalul prevestitor, din dorința de a nu întârzia acest tren, IDM a efectuat parcurs de intrare la linia II cu comanda normală în bloc (macazul 47 era manevrat pe poziția „+” cu acces la linia II și secțiunea II C era liberă pe luminoschemă).

Fig.2 Parcursul trenurilor nr.1823 și 348
