RAPORT DE INVESTIGARE

privind incidentul feroviar produs la data de 04.03.2023, între stația CF Basarabi și halta de mișcare Valu lui Traian, în circulația trenului de marfă nr.87067004

Ediție finală
06.04.2023

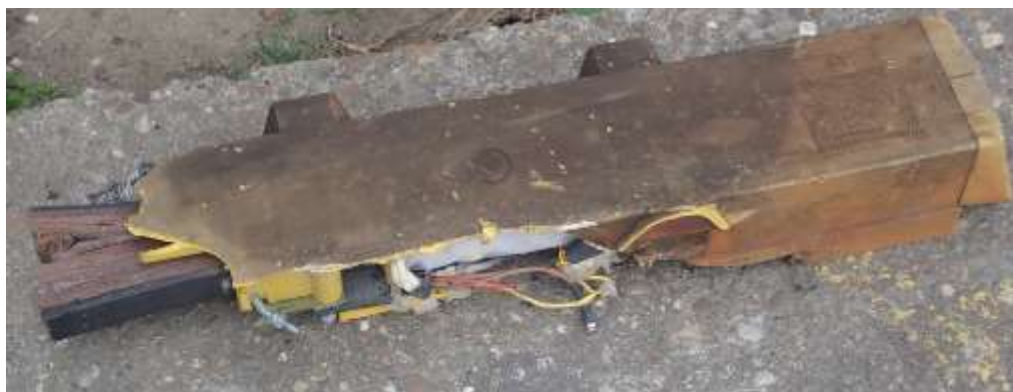
Foto nr.1 Inductorul de 500 Hz al semnalului BL 11

Între stația CF Basarabi și halta de mișcare Valu lui Traian, la km 211+185 este amplasat inductorul de 500 Hz al semnalului Bl 11. La data 04.03.2023 a fost constatate următoarele:

- la talpa șinei erau numai suportii de prindere ai inductorului cu talpa acestuia;
- cutia de borne era smulsă și rămasă prinsă de furtunul de protecție și pichetul inductorului;

- inductorul semnalului se afla la o distanță de aproximativ 5 m de suportii acestuia spre hala de mișcare Valu lui Traian și la 1,5 m de ciuperca șinei;
- la o distanță de aproximativ 8 m de suportii inductorului, spre șanțul de dren a fost găsit inductorul locomotivei EB 207.

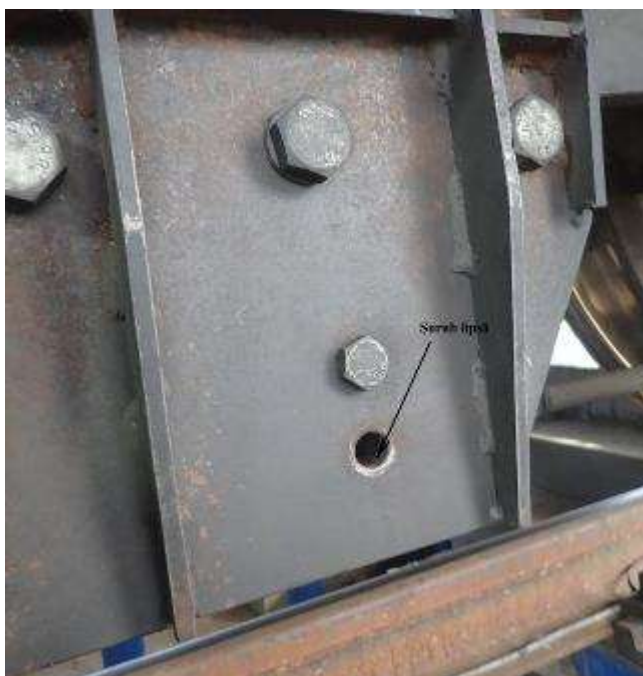
Foto nr. 2 Suport vertical fixare inductor post I

- suportul de fixare al inductorului, partea din față fixat de cadrul vertical, era asigurat doar cu un șurub, al doilea fiind lipsă;

Incidentul feroviar s-a produs din cauza fixării inductorului de suportii de fixare doar prin două șuruburi din totalul de 8, câte unul pe fiecare suport și slăbirii strângerii șurubului de fixare de suportul din față, în sensul de mers. Acest fapt a fost favorizat de trepidațiile existente la nivelul cadrului boghiului și a permis desfiletarea șurubului și căderea acestuia.

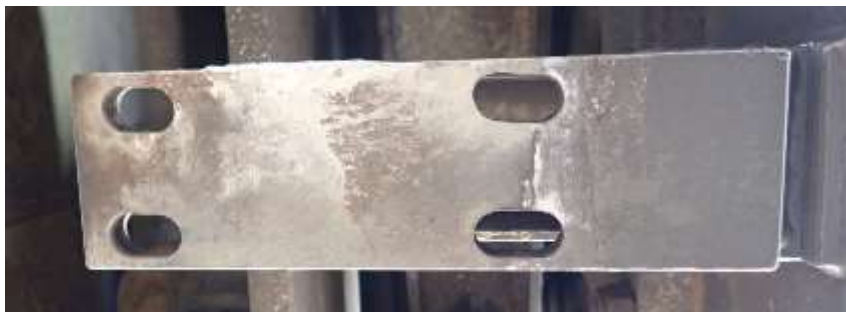
Foto nr. 3 Suport orizontal fixare inductor (partea din față) post I

- suport inductor față, cu luciu metalic pe partea inferioară;

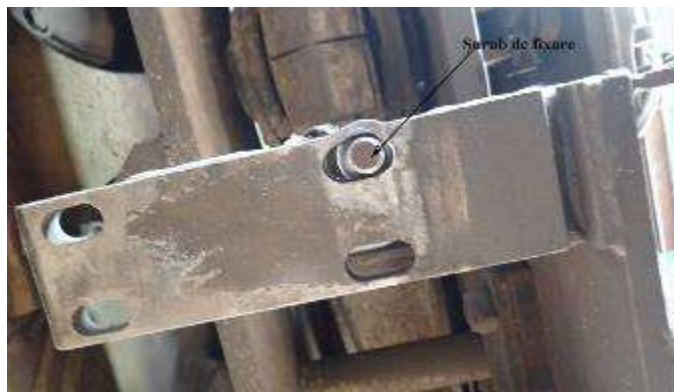
Foto nr.4 Suport orizontal fixare inductor (partea din spate) post I

- suport inductor față cu gaura dreaptă față cu urme de luciu metalic;
- suport inductor spate, cu luciu metalic pe partea inferioară;
- suport inductor spate în gaura dreaptă spate avea un șurub (cu filet șters);

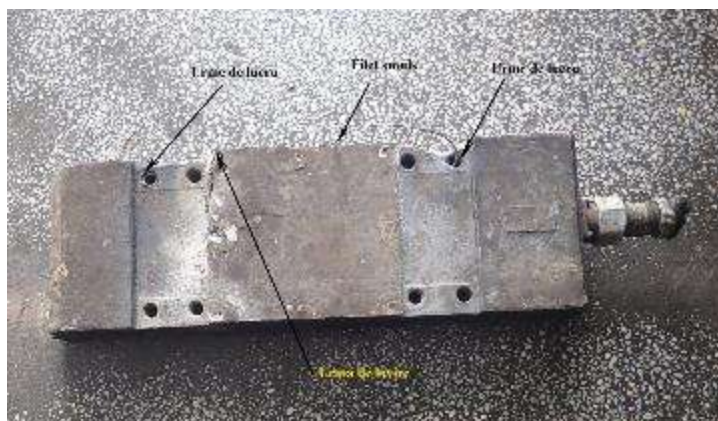
Foto nr.5 Inductorul de la postul I

- doza instalației INDUSI avea capacul spart.
- b. Boghiul de la postul nr.2:
 - lipsă șurub de fixare al inductorului de suportul inductorului față partea stângă spate;
 - doza instalației INDUSI avea capacul spart.
- c. Inductorul de la boghiul de la postul nr.1:
 - din cele 8 șuruburi de fixare de cei doi suportți se observă doar două filete interioare cu urme de lucru;
 - filetul din partea de față partea dreaptă cu urme de lucru;
 - filetul din partea dreaptă spate (dinspre priza inductorului) cu filetul smuls și o bucată de cca 20x10 mm din corpul inductorului (din zona găurii cu filet smuls) smulsă (lipsă) cu ruptură nouă 100%;

- capacul metalic din partea superioară (dintre cele două zone de fixare de suportții inductorului) cu urmă de lovitură în partea dreaptă față;

- partea frontală a inductorului cu urme de pământ și lovituri;
- priza (mufa) de cuplare la circuitul electric rămasă pe inductor, cu cablurile smulse din ploturi;
- pe inductor a fost găsită inscripția

Inductorul, în situația în care a rămas fixat doar într-un șurub, datorită trepidațiilor la nivelul boghiului cumulat cu forța gravitațională care a acționat asupra lui (forță generată de greutatea lui), a permis capătului din față sens mers să coboare și în momentul în care acesta a ajuns în zona inductorului de cale, l-a lovit și acesta s-a spart. Lovitura s-a observat pe capacul metalic din partea superioară, partea dreaptă față. În urma acestei lovituri, inductorul a fost smuls din prindere înfiletată, filetul interior de pe inductor a fost smuls și corpul inductorului s-a spart în zona filetată afectată. Inductorul a căzut pe terasament și cablul de alimentare a inductorului a fost smuls din priza de cuplare electrică.
