RAPORT DE INVESTIGARE

privind incidentul feroviar produs la data de 06.03.2023, pe raza de activitate a Sucursalei Regionale CF Constanța, în stația CFR Palas, prin lovirea semnalului luminos de parcurs XP I de către un vagon aflat în compunerea trenului nr.67110005 aparținând DB Cargo România SRL

Ediție finală
03.05.2023

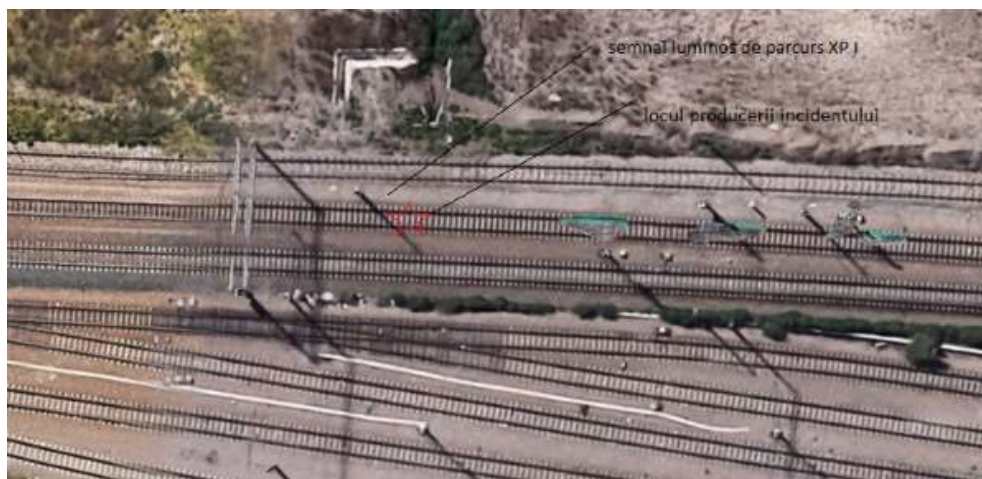
Figura nr.1 Locul producerii incidentului feroviar

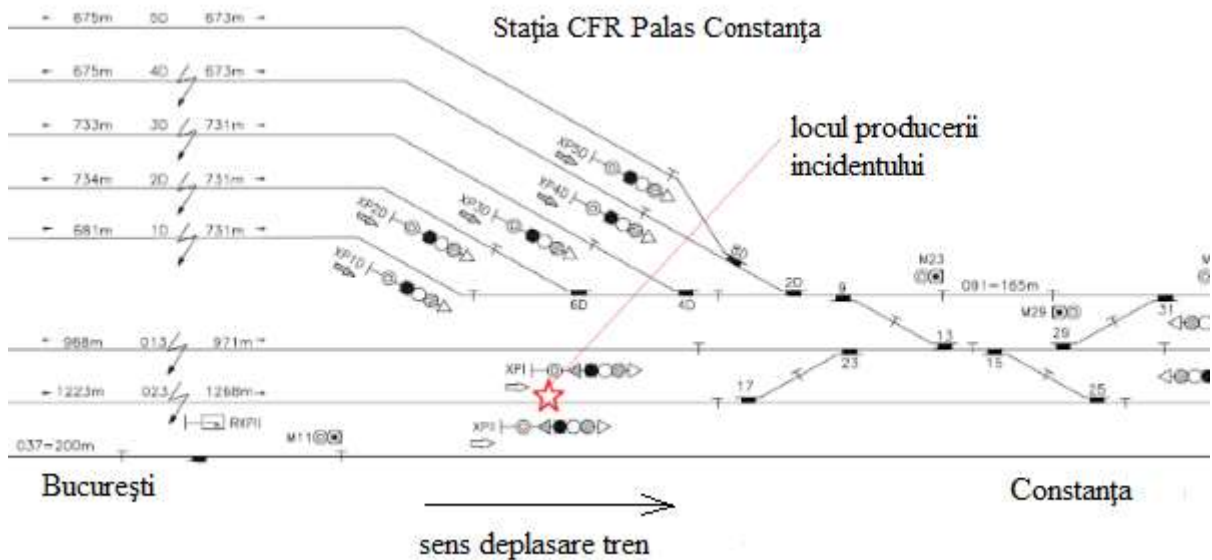
Figura nr.2 Schița locului producerii incidentului feroviar

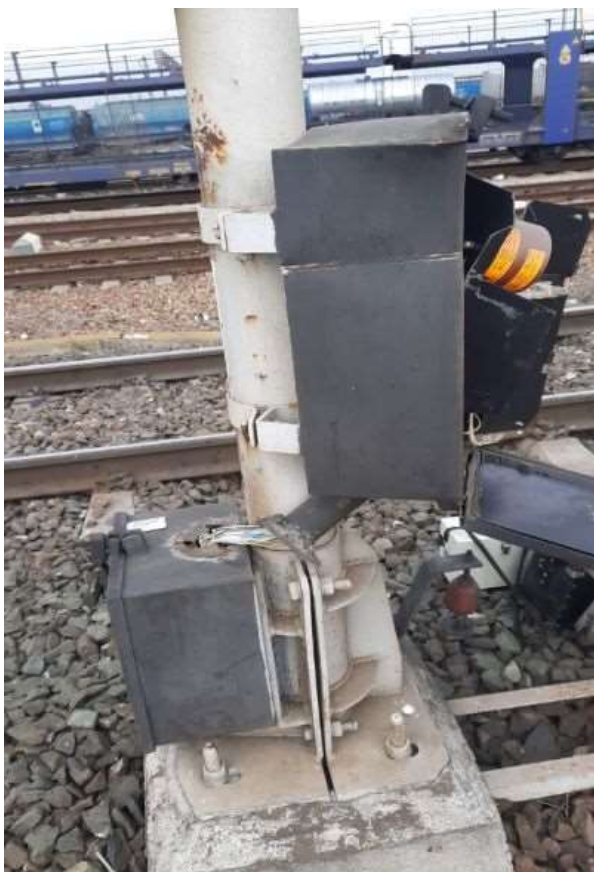
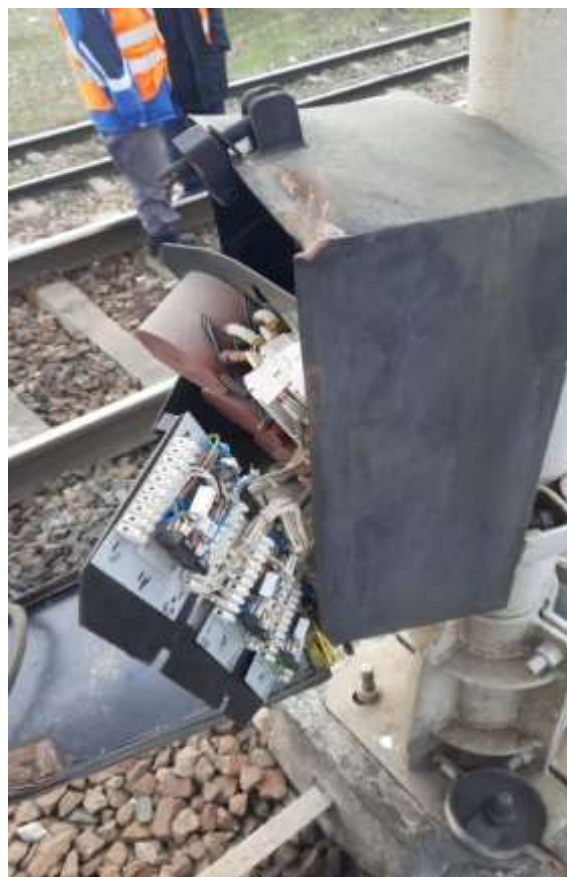
La verificarea pe teren s-a constatat că semnalul luminos de parcurs XP I are cutia de transformatori și cutia de joncțiune deteriorate. Ștuțul metallic dintre cutia de transformatori și cutia de joncțiune era rupt, cutia de transformatori îndoită, torsionată cu ușa ruptă și răsucită la 180° față de poziția inițială de montaj, sistemul de închidere și asigurare rupt, placa de fixare a transformatorilor îndoită și sărită din sistemul de prindere, șina de prindere a elementelor de legătură îndoită, plăcile autostop deteriorate, relele miniaturale deteriorate, sărite din priză și căzute în jurul semnalului, cablajul semnalului întins, torsionat, cu izolația deteriorată.

Foto nr.1 și 2 Semnal de parcurs XP I – cutie transformatori

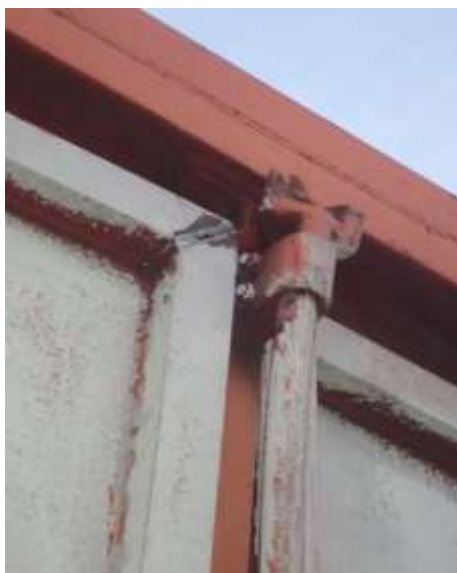
- la îmbinarea colț a ramei superioare cu rama laterală a primei uși din partea stângă s-a constatat desprinderea din sudură a celor două rame și luciu metalic nou 100%, urmare a torsionării ușii;

Foto nr.3 Desprindere din sudură a ramei ușii

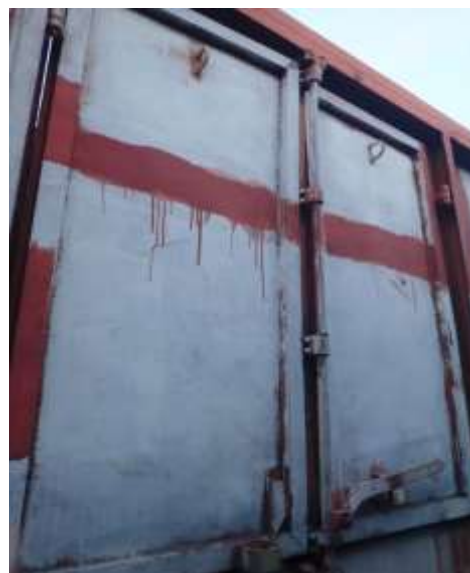
- cama de fixare a levierului (de la partea superioară a ușilor) a axului central era deformată și nu permitea închiderea corespunzătoare a ușilor.

Foto nr.4 Ax central acționare uși deformat la partea superioară

În urma analizării datelor constatate s-a ajuns la concluzia că, deformarea la partea superioară a axului central de acționare al ușilor nu a fost cauzată de lovirea semnalului XP I de către prima ușa a celei de-a doua perechi de uși ale vagonului, în sensul de deplasare al trenului, nefiind depistate urme de lovire care să indice acest aspect și ca urmare rezultă că această deformație exista anterior producerii acestui incident.

Dezasigurarea celei de a doua perechi de uși laterale a vagonului nr.31535928078-3, în circulația trenului, pe fondul existenței unei deformări la partea superioară a axului central de acționare al ușilor care îngreuna operația de închidere și asigurare corespunzătoare a acestora.

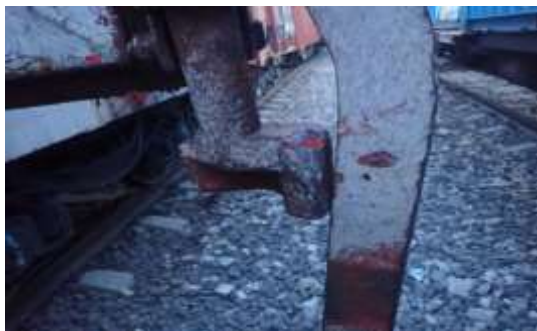
- la cea de-a doua pereche de uși (în sensul de deplasare al trenului), aflată pe partea stângă a vagonului în raport cu sensul de mers, s-a constatat luciu metalic (nou 100%) pe levierul de acționare al axului central de închidere/deschidere a ușilor (aflat la partea de jos a axului), pe cama de fixare de la partea de jos a axului central și la partea exterioară a primei uși în zona de fixare a levierului;

Foto nr.5 Urme lovire camă de fixare

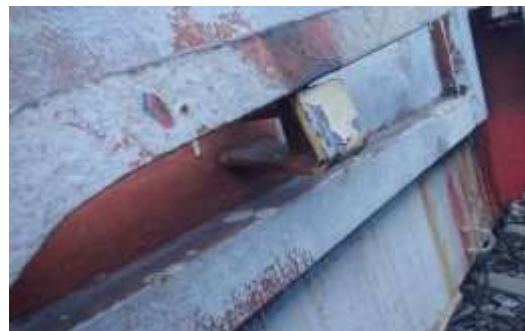
- la a doua ușa din partea stângă s-au constatat urme de luciu metalic pe suportul de fixare al levierului axului central cât și pe cutia vagonului la partea corespunzătoare a acestui suport;

- suportul de fixare al levierului axului central nu permitea pătrunderea la interior a levierului;

Foto nr.6 Urme lovire suport fixare levier

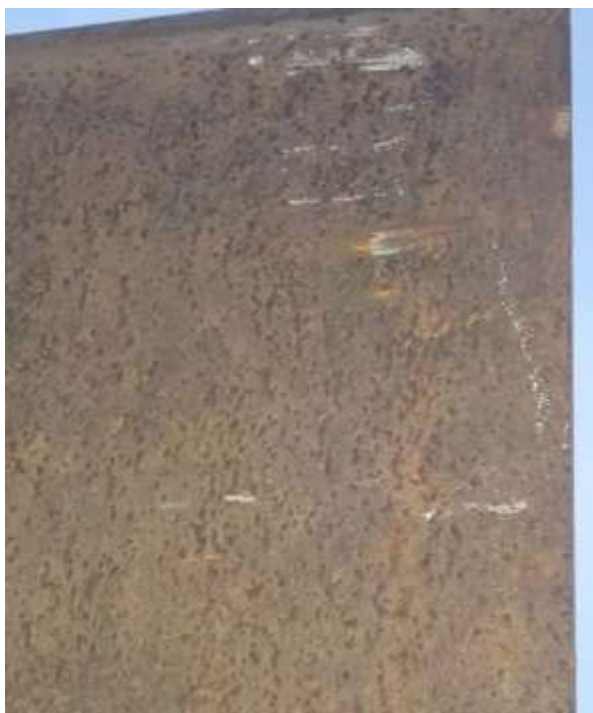
Pe cea de-a doua ușă, în sensul de mers, au fost identificate urme de lovire pe fața interioară a acesteia și suportul de fixare al levierului axului central, aflat pe partea exterioară deformat cu urmele de lovire noi (luciu metalic). Totodată peretele cutiei vagonului prezenta o urmă de lovire ce corespunde acestui suport la deschiderea completă a acestei uși. Având în vedere urmele identificate se poate concluziona că, în urma lovirii semnalului XP I ușa s-a izbit de peretele cutiei vagonului provocându-se astfel deformarea suportului de asigurare a levierului axului central, ulterior ușile nemaiputând fi asigurate pe poziția „închis”.

Foto nr.7 Urme lovire pe partea interioară a celei de-a doua uși

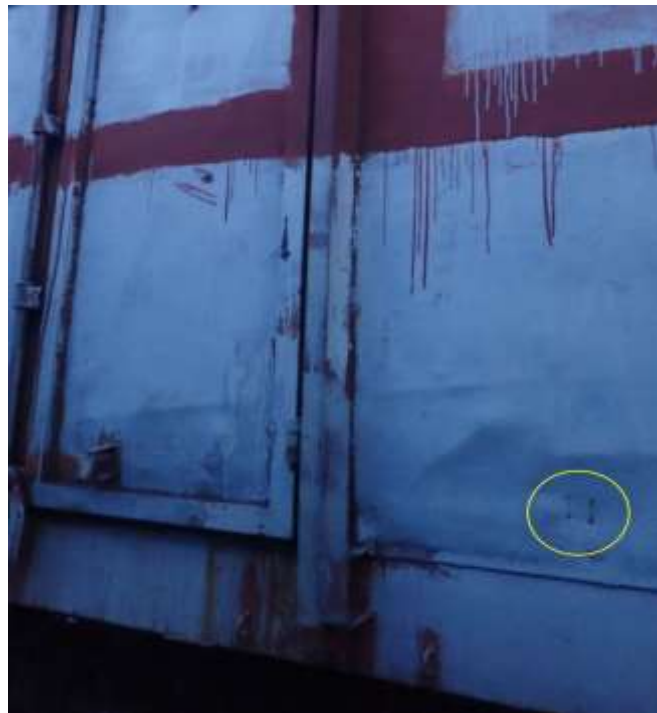
Foto nr.8 Urmă produsă prin lovirea cutiei de suportul de fixare a levierului axului central
