## RAPORT DE INVESTIGARE

privind incidentul feroviar produs la data de 15.03.2023, pe raza de activitate a Sucursalei Regionala CF Cluj, între halta de mișcare Surduc Sălaj și halta de mișcare Băbuțeni, manifestat prin lovirea unor elemente ale instalațiilor feroviare, de către o piesă desprinsă de la locomotiva DA 92530620630-9, aflată în remorcarea trenului de călători nr.4020

*Raport final  
20 iunie 2023*

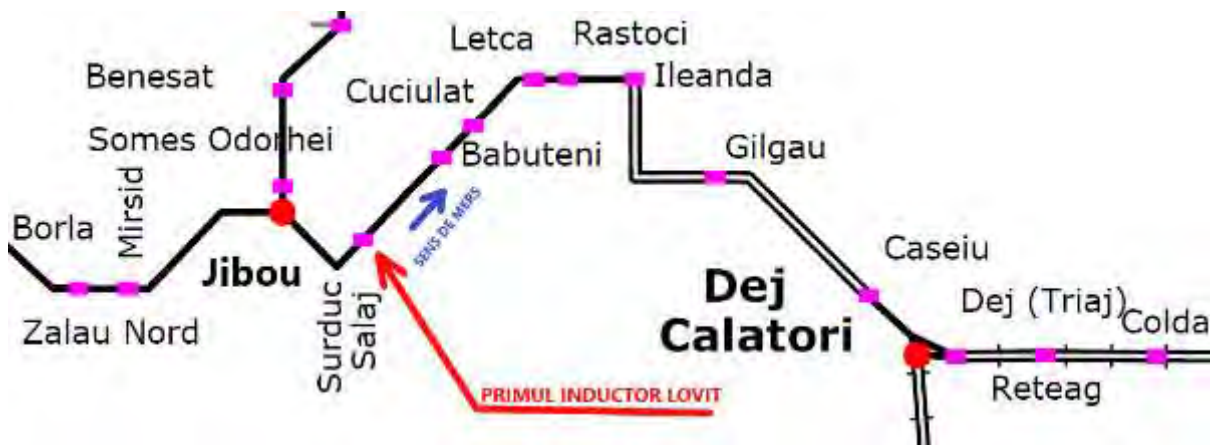
**Imaginea 1** - Locul începerii producerii incidentului Hm. Surduc Sălaj, locul unde se afla primul inductor avariat în raport cu sensul de mers al trenului

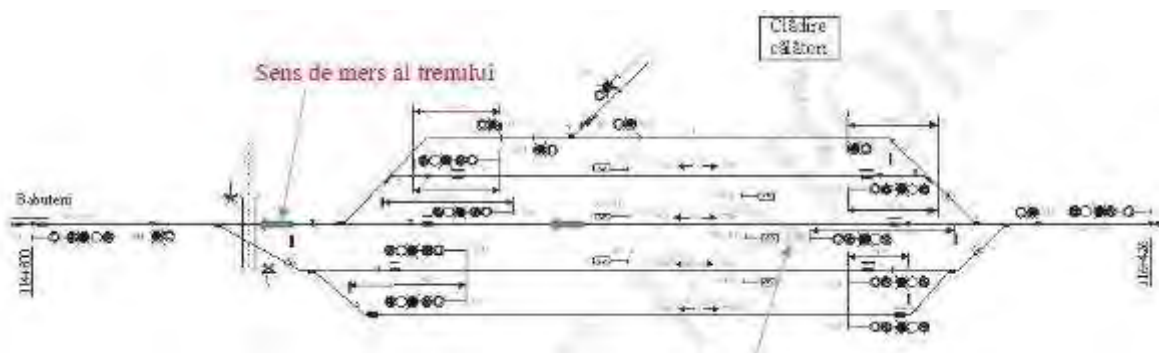
**Imaginea 3** - Amplasamentul primului inductor avariata, în raport cu sensul de mers, la semnalul de ieșire X III din Hm. Surduc Sălaj

În urma verificărilor efectuate pe teren s-a constatat că primul inductor de cale avariat în sensul de mers al trenului de călători nr.4020 este cel de 1000/2000 Hz aferent semnalului XIII din Hm. Surduc Sălaj.

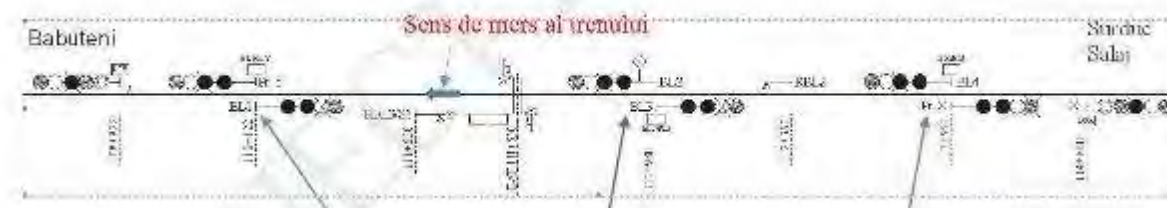
Starea inductorilor a fost consemnată în procesul verbal de constatare tehnică fiind depistați un număr de 7 inductori de cale loviți, dintre care 6 prezentau avarii în urma cărora a fost necesară înlocuirea lor.

**Imaginea 4** – Amplasare inductorii avariați pe linia cu BLA - Surduc Sălaj - Băbuțeni

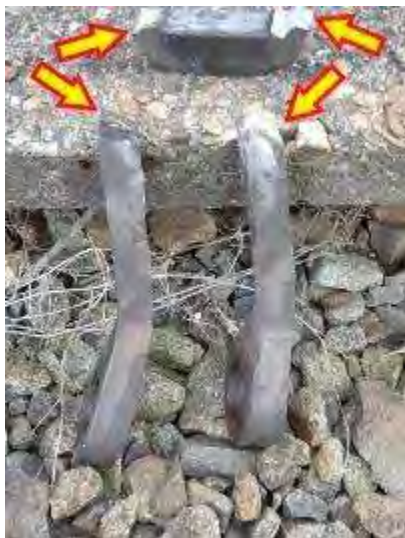
**Imaginea 7** – cele două secțiuni de rupere ale bridei pendulare

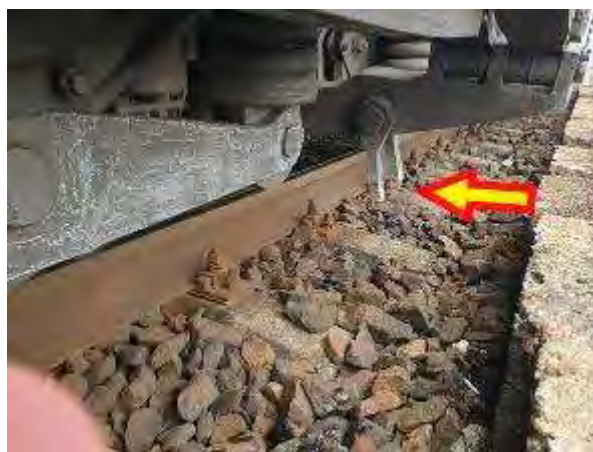
**Imaginea 8** – brațele rupte ale bridei pendulare, cu capătul rotit în jos spre terasament

- brida pendulară prezenta pe brațele rotite în jos spre terasament în zona de rupere al acestuia, urme ale impacturilor cu elementele infrastructurii feroviare;

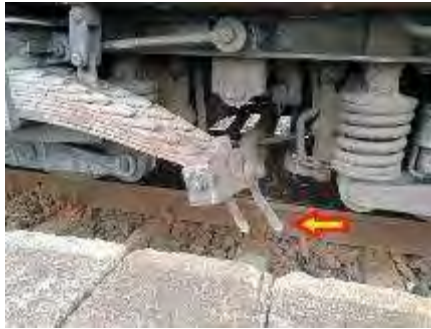
**Imaginea 9** – ca urmare a lovirii elementelor infrastructurii feroviare, brațele de la brida pendulară erau îndoite

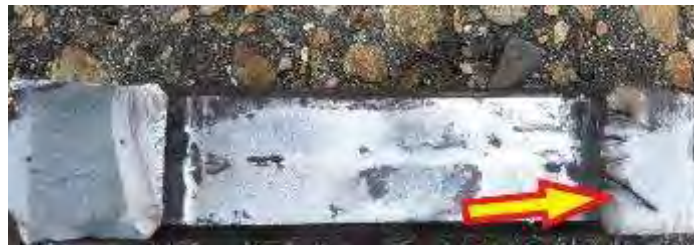
- fisurarea bridei pendulare din cauza fenomenului de oboseală a materialului, fisurare care a condus la ruperea bridei pendulare;

În secțiunea de rupere a brațului bridei pendulare, s-au identificat fisuri vechi, evidențiate de ruginirea oțelului.

**Imaginea 10** – fisură veche în secțiunea de rupere a bridei pendulare

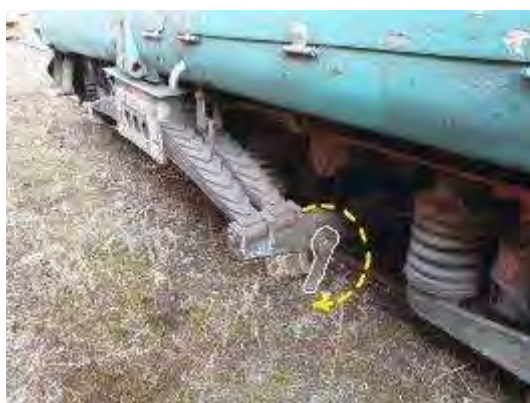
După ruperea ambelor brațe ale bridei pendulare amplasate între osiile 4 și 5 partea dreaptă, în condițiile lipsei unui colier de siguranță, ambele brațe au executat în plan vertical o rotație de 180°, rotindu-se în jurul bulonului de fixare de la partea inferioară a bridei.

În urma acestei schimbări de poziție, capetele libere ale brațelor bridei pendulare s-au deplasat în jos spre terasamentul căii ferate, au pătruns în gabaritul pentru elemente ale instalațiilor feroviare, unde a lovit și avariat componentele instalațiilor SCB între Hm. Surduc Sălaj și Hm. Băbuțeni.

**Imaginea 11** –Brațele rupte ale bridei pendulare, s-au rotit înspre inductorii din cale (exemplu)

Pe parcursul desfășurării investigației, SNTFC a aplicat măsuri organizatorice, în vederea montării colierelor de siguranță pe bridele pendulare, pentru a preveni producerea unor incidente similare în viitor.
