RAPORT DE INVESTIGARE

al incidentului feroviar produs în data de 31.03.2023, pe raza de activitate a Sucursalei Regionala CF București, între stația CFR Blejoi și halta de mișcare Făget Teleajen, prin depășirea vitezei maxime admise de linie, în circulația trenului de călători Regio nr.10257, aparținând operatorului de transport feroviar de călători SC Transferoviar Călători SRL

Raport final 15 mai 2023

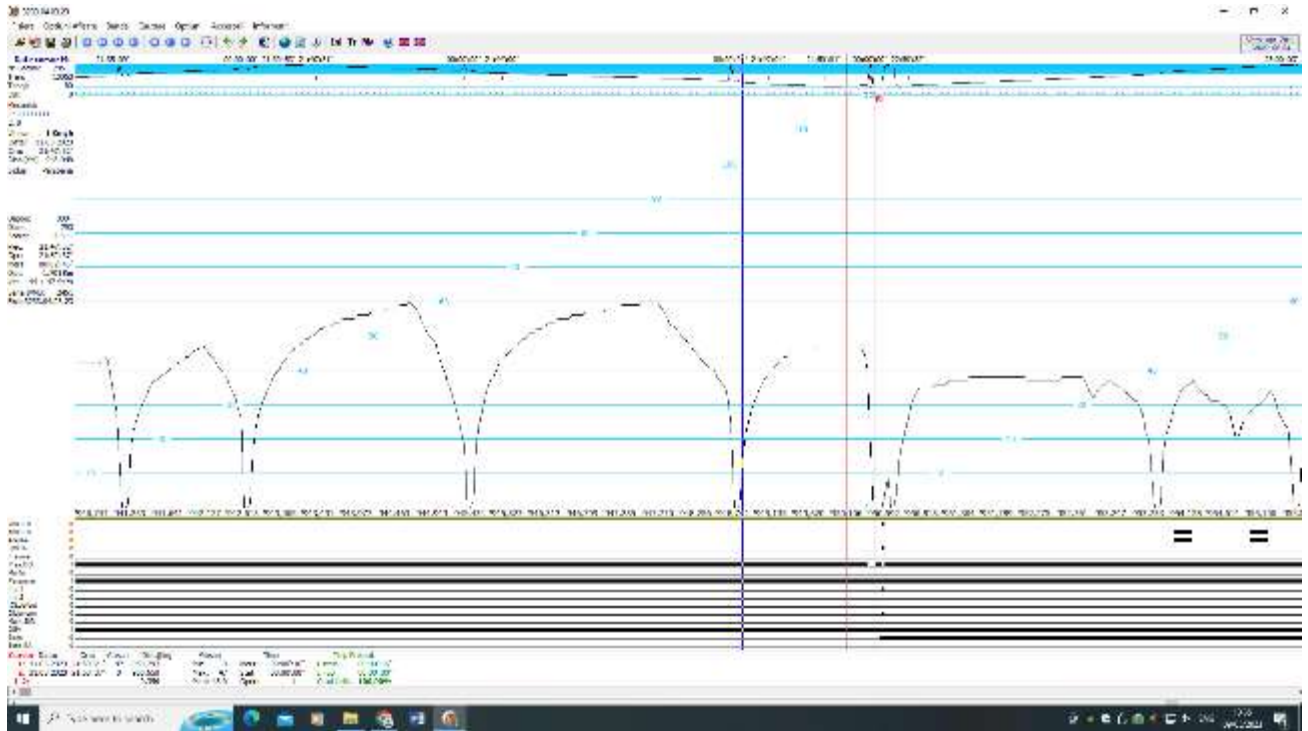
Foto nr.1 Diagrama vitezei

La verificarea înregistrărilor instalației de măsurare și înregistrare a vitezei tip IVMS a automotorului DH2 95539783232-5/9553978233-3, efectuate de operatorul de transport feroviar la data de **06.04.2023**, s-a constatat faptul că pe distanța Blejoi - Făget Teleajen – *figura nr.1*, din momentul intrării trenului pe limitarea permanentă de viteză, și până la trecerea la nivel situată la km 23+257, trenul a înregistrat o viteză de circulație cu până la 17 km/h mai mare decât viteza stabilită de 30 km/h, pe o distanță de 0,354 km.

Pe baza vizualizării diagramei înregistrării IVMS, a celor consemnate în Procesul verbal de citire a înregistrărilor instalației IVMS, ținând cont de erorile de indicare și înregistrare a vitezei menționate de producător, rezultă că personalul ce a condus și deservit trenul de călători Regio nr.10257 din data de 31.03.2023, nu a respectat limitarea de viteză de 30 km/h de la km 22+903 la km 23+488, înregistrându-se o depășire a vitezei prin circulația peste porțiunea de linie restricționată, cu viteze mai mari decât cele admise, până la o viteză maximă de 47 km/h.

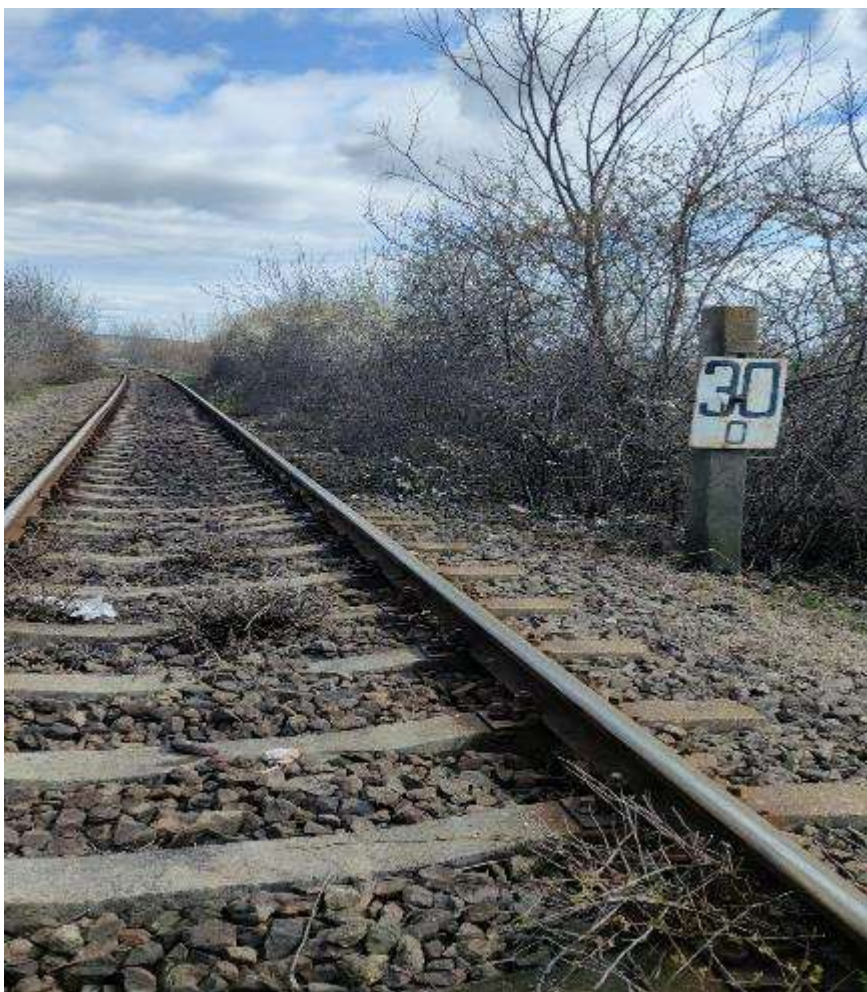
Foto nr.2 Semnalizare limitare de viteza

La verificările făcute pe teren, de către personal de specialitate, privitor la starea indicatoarelor de semnalizare pentru limitarea de viteză de la km 22+903 la km 23+488 dintre stația CFR Blejoi și halta de mișcare Făget Teleajen a reieșit că acestea erau în stare corespunzătoare și vizibilitatea lor era asigurată. Au fost făcute verificări privind modul de conducere a trenurilor în zilele de dinaintea producerii incidentului, pe zona limitării de viteză (dintre stațiile CFR Blejoi și Făget Teleajen) de către personalul implicat, în prin citirea informațiilor IVMS, pentru serviciul din data de 29.03.2023 (trenurile 10240/10241/10250) și 31.03.2023 (trenurile 10245/10254),. Astfel a reieșit că în acele cazuri, pe aceeași limitare de viteză, s- a respectat viteza maximă de circulație pe toată distanța pe care se afla poziționată limitarea de viteză.

-reamplasarea indicatoarelor permanente de viteză de la 500 m la 1000 m, în ambele sensuri pentru asigurarea drumului de frânare și pentru trenurile de marfa;

-montarea de inductori, acordați pe frecvența de 2000 Hz, în dreptul indicatorului permanent de viteză 30/1000, în ambele sensuri.
