RAPORT DE INVESTIGARE

privind incidentul feroviar produs la data de 26.04.2023, pe raza de activitate a Sucursalei Regionale CF București, în stația CFR Videle, prin îndrumarea eronată a trenului de marfă nr.58208/026 aparținând operatorului de transport feroviar SC Vest Trans Rail SRL în direcția Hm Ciolpani în loc de Hm Rădulești, cu atacarea macazului care dă acces la acea direcție de mers

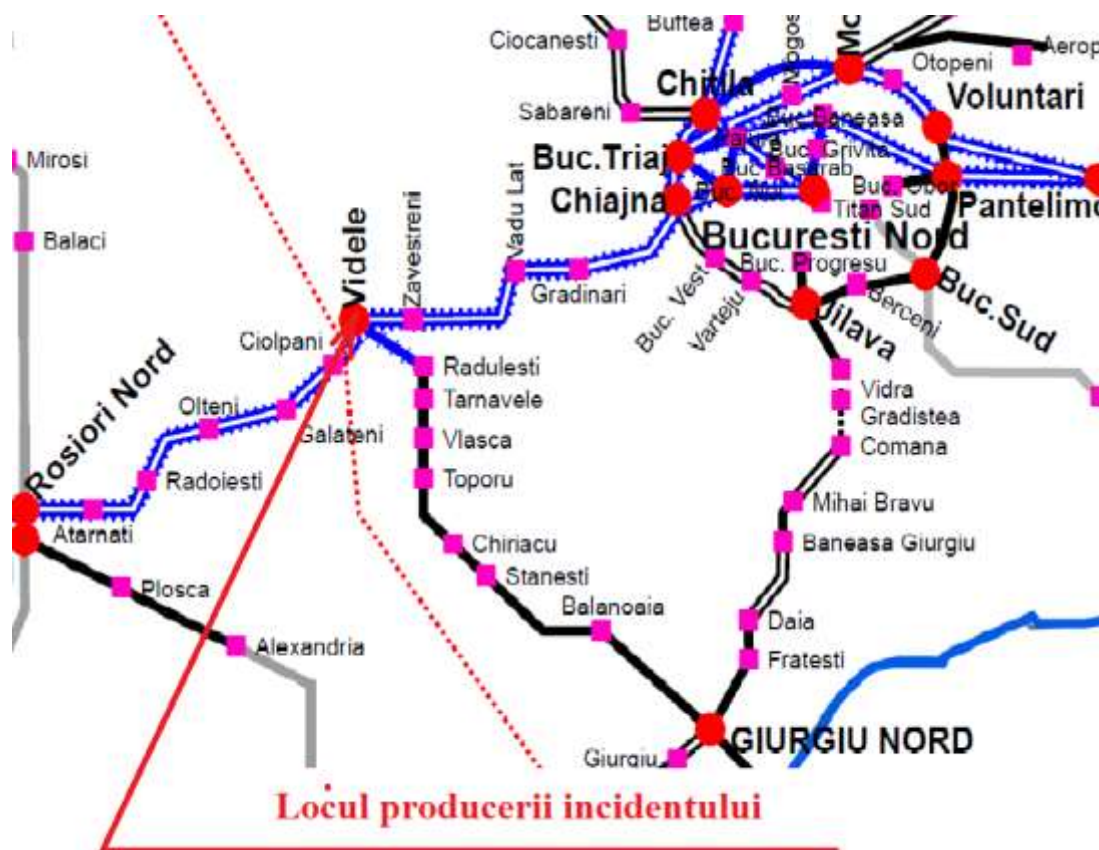
Figura nr.1 – Locul producerii incidentului: stația CFR VIDELE

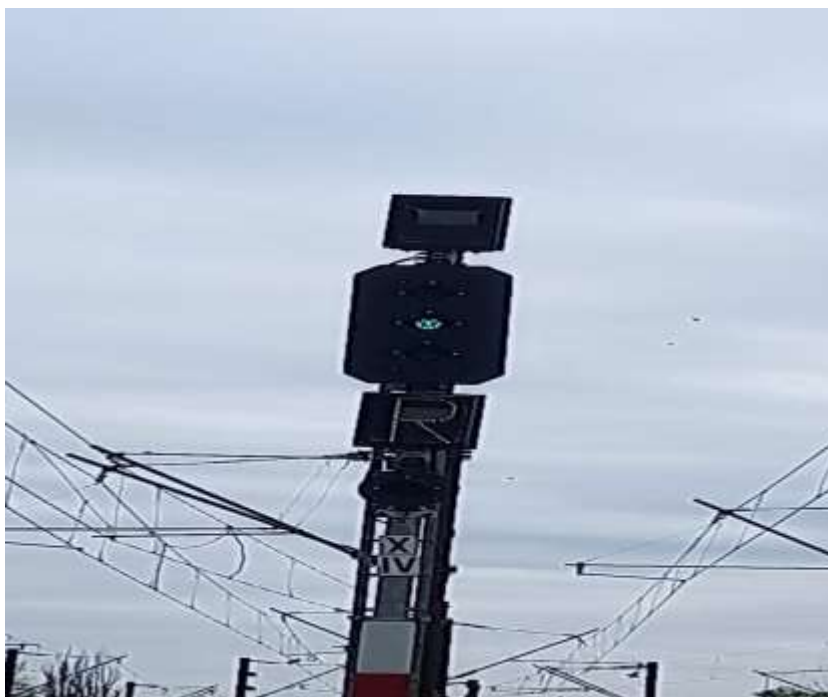
-neurmărirea indicatorului de direcție al semnalului luminos de parcurs XIV de către personalul de locomotivă la trecerea trenului pe linia IV în stația CFR Videle, care avea indicația („R”) - direcția Roșiori, și neluarea măsurilor de oprire a trenului în stație;

Foto nr.1 Semnal de parcurs XIV în direcția Roșiori
