## RAPORT DE INVESTIGARE

al incidentului feroviar produs la data de 06.06.2023, pe raza de activitate a Sucursalei Regionale de Căi Ferate București, în PM Pajura manifestat prin deschiderea celui de al doilea grup de uși, din partea dreaptă sens de mers, a vagonului nr.88535488460-7, aflat în compunerea trenului de marfă nr.67410 006 (aparținând operatorului de transport feroviar de marfă UNICOM TRANZIT SA) și lovirea acoperișului clădirii cantonului nr.6

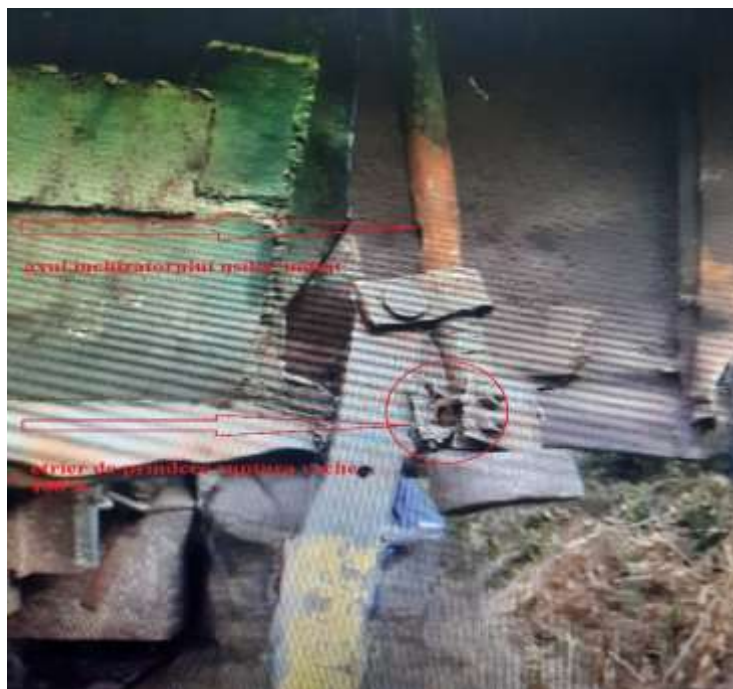
La verificarea făcută imediat după producerea incidentului s-a constatat că al doilea grup de uși, avea etrierul de fixare de la partea inferioară a axului închizătorului ușilor rupt din sudură, ruptură veche 100% și axul închizătorului ușilor îndoit. La verificarea acoperișului clădirii cantonului nr.6 s-a constatat că acesta prezenta la partea inferioară două lovituri cu lungimi de cca. 20 cm, respectiv 80 cm.

**Foto nr.1 – etrierul de fixare de la partea inferioară al axului închizătorului ușilor rupt din sudură, ruptură veche 100% și axul închizătorului ușilor îndoit**

- la ultima manipulare (închidere) a ușilor acestui vagon, urmare a defectelor existente la partea inferioară (etrierul de fixare de la partea inferioară al axului închizătorului ușilor prezenta o ruptură veche 100% și axului închizătorului ușilor deformat) nu au permis închiderea acestui grup de uși la partea inferioară, lucru ce nu a fost depistat cu ocazia reviziei tehnice la compunere;

- ruptura veche 100% a sudurii etrierului de fixare de la partea inferioară al axului închizătorului grupului de uși;
- deformația axului închizătorului grupului de uși.

1. A fost emis un plan de masuri (nr.2207/14.06.2023), urmând ca la ședințele de școală personalului ce vor avea loc în luna august 2023, acest caz să constituie temă suplimentară de instruire.
2. S-a dispus ca în cadrul reviziilor tehnice (compunere, tranzit, sosire) revizorii tehnici de vagoane să acorde o atenție sporită modului de verificare a sistemelor de închidere și asigurare a ușilor.

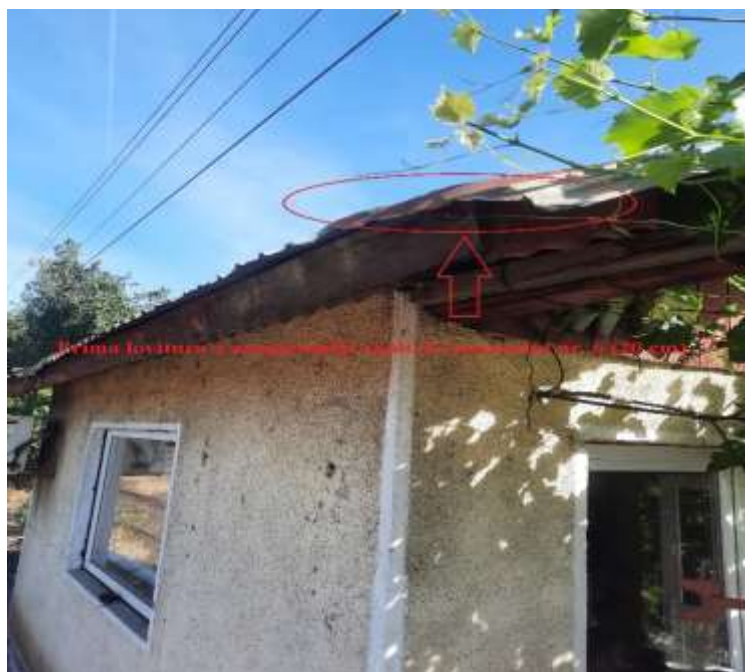
**Foto nr.2 – prima lovitură a acoperișului clădirii cantonului nr.6, pe o lungime de 20cm**

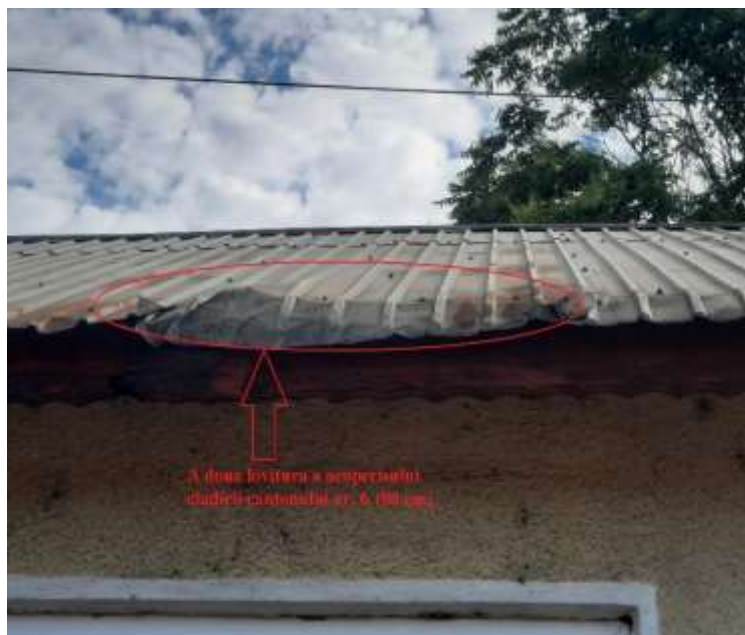
**Foto nr.3 – a doua lovitură a acoperișului clădirii cantonului nr.6,**

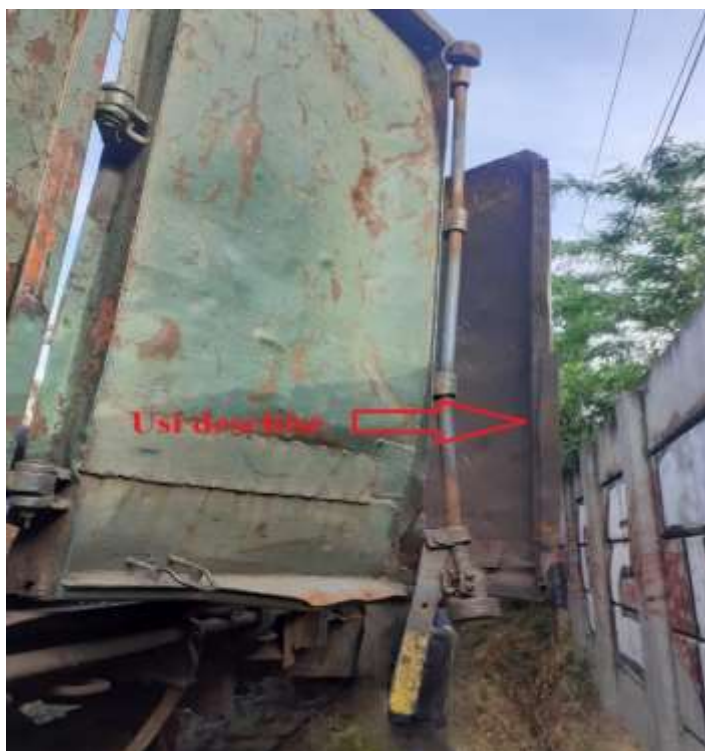
După oprirea trenului de marfa nr.67410 006, la verificarea pe teren, mecanicul ajutor de locomotivă a constatat că la vagonul nr.88535488460-7 (aflat al 12-lea în compunerea trenului) ușile din spate de pe partea dreaptă sens de mers erau deschise.

**Foto nr.4 – al doilea grup de uși de la vagonul nr.88535488460-7, din partea dreaptă sens de mers, deschise**
