RAPORT DE INVESTIGARE

privind incidentul feroviar produs la data de 19.06.2023, pe raza de activitate a Sucursalei Regionale CF Cluj, între stația CFR Războieni și halta de mișcare Călărași Turda, manifestat prin lovirea unor elemente ale instalațiilor feroviare, de către o piesă desprinsă de la locomotiva EA 194, aflată în remorcarea trenului de călători nr.3091

Raport de investigare
31 iulie 2023

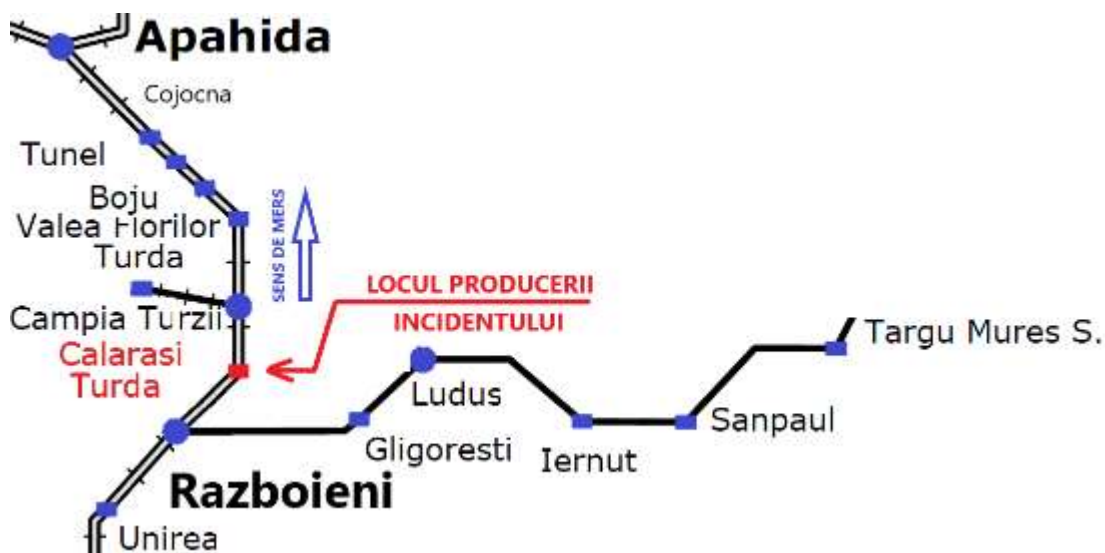
Imaginea 1 - Locul producerii incidentului

În urma verificărilor efectuate la instalațiile SCB, personalul SRCF Cluj a constatat avarii la un număr de 6 de inductori de cale pe distanța BLA Războieni – Călărași Turda, și a găsit la trecerea la nivel cu CF de la km 441+500 un amortizor hidraulic vertical ce provenea de la locomotiva EA 194 care a remorcat la data de 19.06.2023, trenul de călători nr.3091 pe relația Războieni – Cluj Napoca.

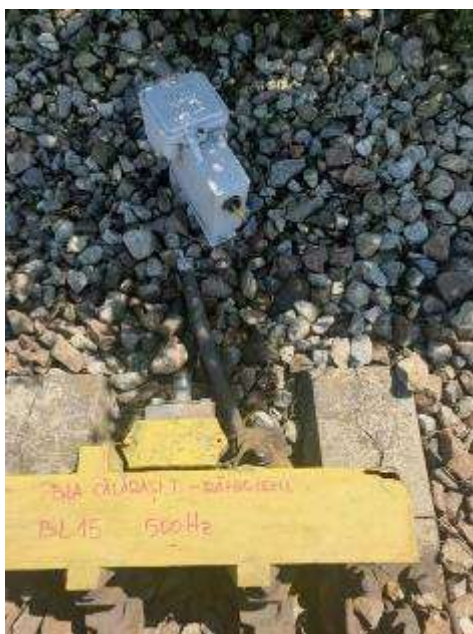
Imaginea 2 – Inductor de cale avariat

Starea inductorilor a fost consemnată în procesul verbal de constatare tehnică fiind depistați un număr de 6 inductori de cale loviți, dintre care 5 inductori au necesitat să fie înlocuiți.

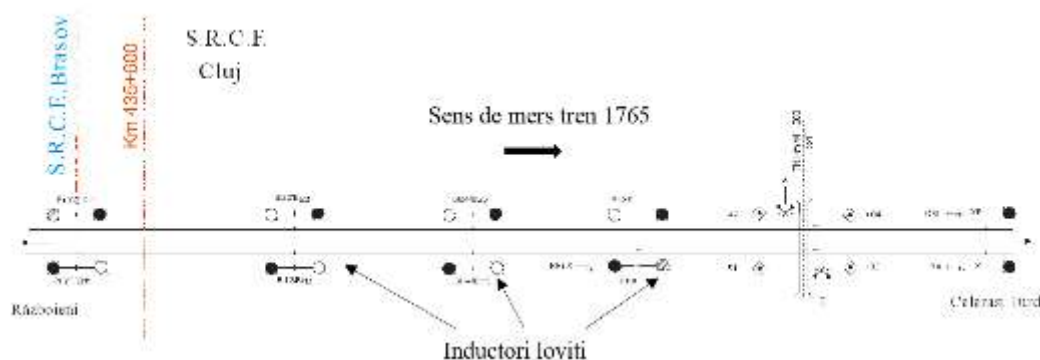
Imaginea 3 - Amplasarea inductorilor loviți pe linia cu BLA Războieni – Călărași Turda

Incidentul feroviar a avut ca urmări, avarierea carcaselor a 5 inductori de cale situați între km 437+030 ÷ 440+485, respectiv între stația Războieni (semnalul de trecere BLA Bl.13) și semnalul prevestitor Pr.X al Hm Călărași Turda fiind necesară înlocuirea celor 5 inductori de cale.

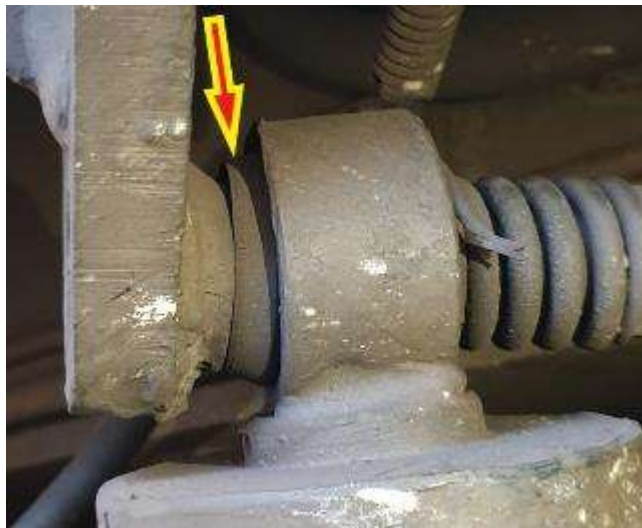
Imaginea 8 – exemplu de garnitură de cauciuc la bulonul de fixare superior

Verificările făcute de personalul de întreținere în ziua de 19.06.2023, nu au permis depistarea fisurii de la capătul bulonului deoarece acea zonă este acoperită de o garnitură de cauciuc.

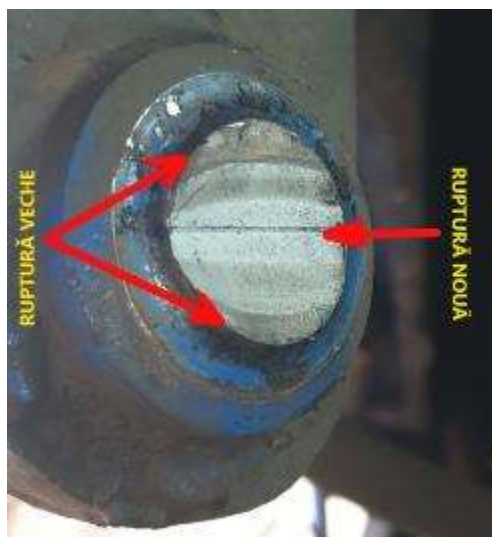
Oboseala materialului de la bulonul superior de fixare, rezultată în urma solicitărilor la încovoiere în regim oscilatoriu, rezultate din procesul de amortizare a oscilațiilor produse în timpul mersului de neregularitățile căii de rulare.

- instalațiile de frână directă și automată erau funcționale;
- instalația de siguranță și vigență era funcțională la ambele posturi de conducere;
- instalația de control punctual al vitezei tip INDUSI, era funcțională și sigilată;
- instalația de vitezometru de tip IVMS, era în funcție și sigilată;
- instalația de siguranță și vigență DSV era bună;
- amortizorul hidraulic vertical aferent osiei nr. 6 lipsea;
- bulonul de fixare partea superioară a amortizorului hidraulic vertical era rupt, iar în secțiunea de rupere aproximativ 25% era ruptură veche și aproximativ 75% era ruptură nouă;
- bulonul de fixare partea inferioară a amortizorului hidraulic vertical rupt, iar în secțiunea de rupere, 100% era ruptură nouă;

Imaginea 9 – ruptură veche 25 % la bulonul superior

Din cauza solicitărilor mecanice induse de neregularitățile căii de rulare, în secțiunea bulonului de fixare superior s-a dezvoltat un proces de fisurare a acestuia consumat în două etape: fisurare parțială (cca 25%) identificată prin fisura veche urmată de ruperea totală a bulonului manifestată în zona producerii incidentului. Nemaifiind fixat în partea superioară de cutia locomotivei, amortizorul hidraulic a executat în plan vertical o rotație de 180° în jurul articulației inferioare din legătura de gardă.

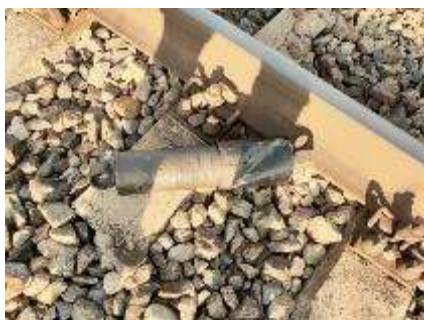
Amortizorul hidraulic implicat în incident a fost adus la Depoul Cluj, unde a fost tăiată cămașa de protecție exterioară deoarece prezenta deformații, după care s-a constatat că amortizorul este eficace, iar uleiul din interiorul acestuia nu este scurs.

Amortizorul hidraulic vertical aferent osiei nr.6 de la locomotiva EA 194 a fost găsit în linie curentă de personalul SRCF Cluj și a fost adus în Depoul Cluj.

Imaginea 10 – amortizorul hidraulic găsit în linie curentă

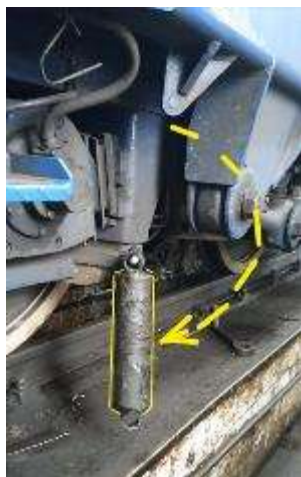
Imaginea 11 – amortizorul hidraulic s-a rotit înspre inductorii din cale (exemplu)

Urmare, acestei schimbări de poziție, partea superioară a amortizorului a intrat în gabaritul pentru elemente ale instalațiilor feroviare și a lovit inductorii de cale.
