## RAPORT DE INVESTIGARE

**al incidentului feroviar produs la data de 29.07.2026, ora 00:20, în Halta de mișcare Nădab, prin depășirea semaforului de ieșire de grup B1, care avea indicația „OPREȘTE fără a depăși semnalul”, cu atacarea în fals a macazului nr.1 în poziția „pe directă” cu acces la linia III, de către trenul de marfă nr.67761028 aparținând operatorului de transport feroviar de marfă TRANSFEROVIAR GRUP SA**

*Ediție finală*  
**13.10.2026**

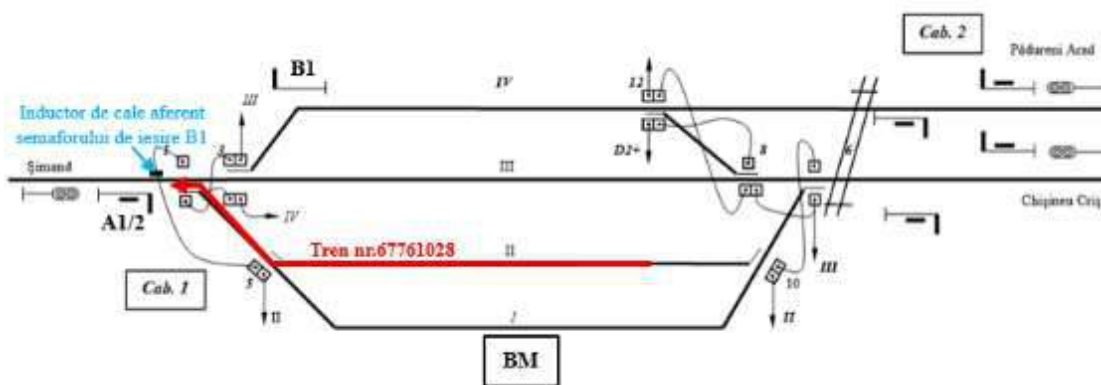
**Fig. 2** *Parcursul trenului de marfă nr.67761028 după depășirea semaforului de ieșire de grup B1*

În momentul în care a observat că va ataca în fals macazul nr.1, mecanicul trenului și-a dat seama de acest lucru, a frânat de urgență trenul și s-a oprit cu locomotiva la vârful macazului nr.1, fără a depăși inductorul de cale aferent semaforului de ieșire de grup B1(**Fig.2**).

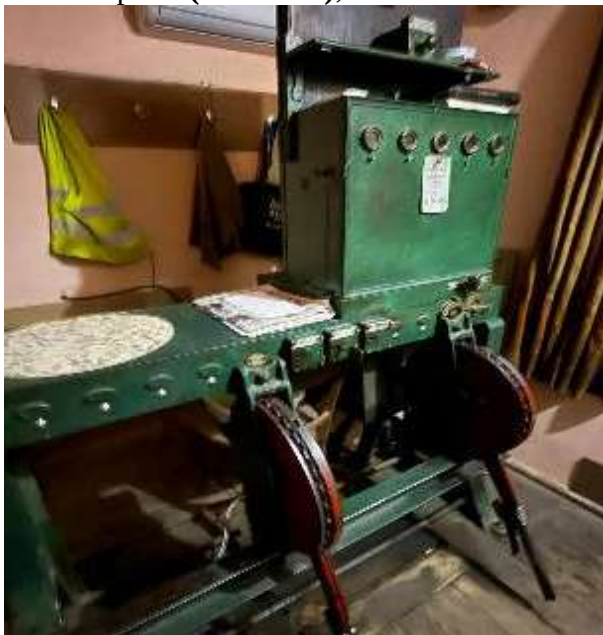
**(Foto nr.1) Aparatul de manevră cabina nr.1**

- Aparatul de manevră era sigilat cu plumbi cu inițiale CT, și nu era efectuat niciun parcurs iar cheile de la încuietorile rezultante în aparat (**Foto nr.1**);

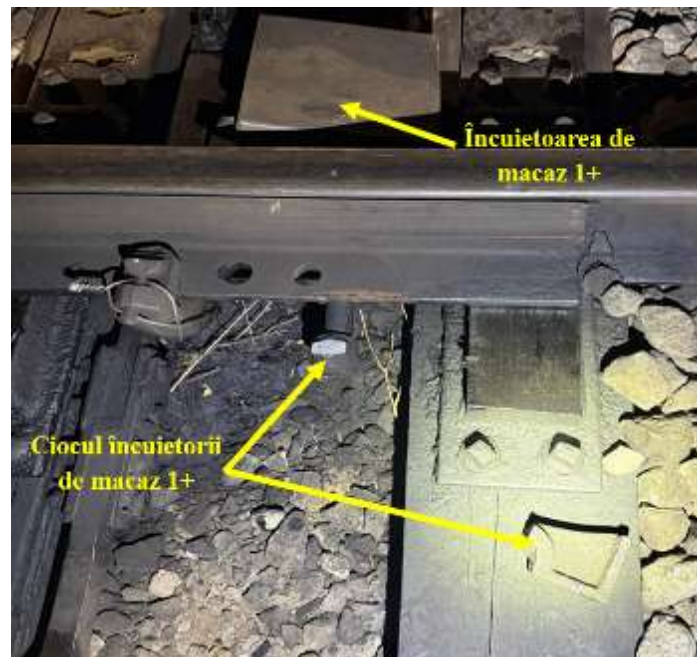
**(Foto nr.2) Încuietoarea de macaz 1+**

În urma producerii acestui incident la încuietoarea de macaz nr.1, a fost rupt ciocul încuietorii.

- La încuietorea de macaz de pe poziția +, „directă”, ciocul era rupt (**Foto nr.2**);

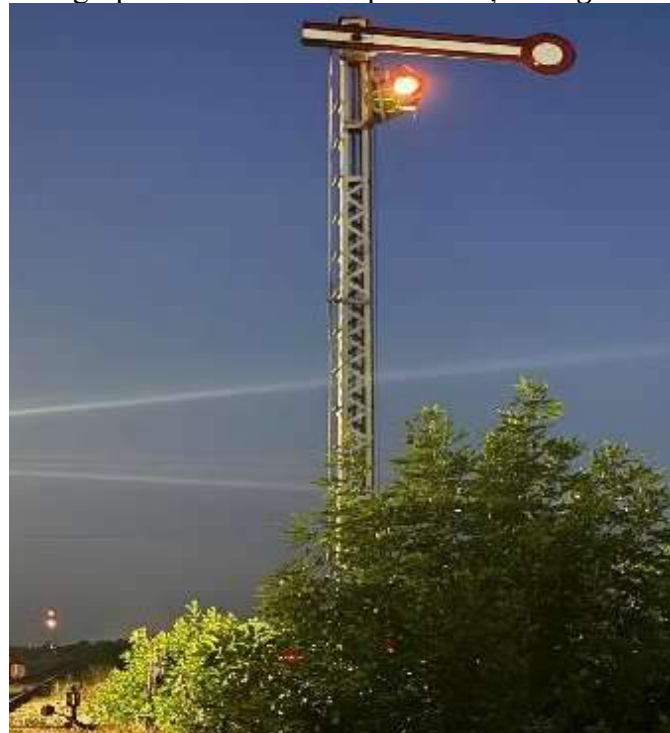
**Foto nr.3 Semaforul de ieșire de grup B1**

- Semaforul de ieșire de grup B1 iluminat corespunzător și cu sigiliile complete **(Foto nr.3);**

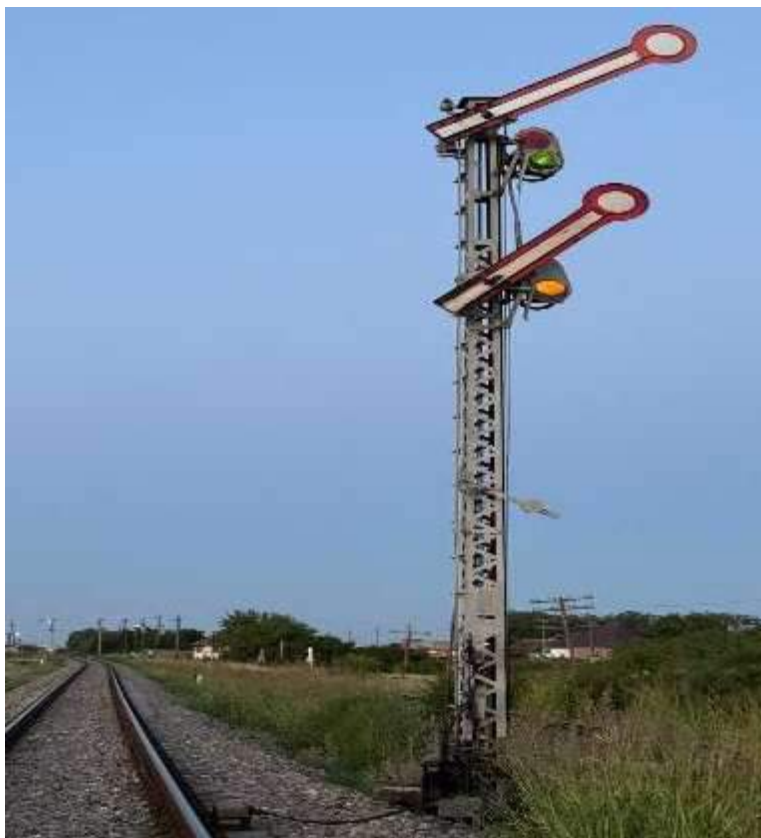
**Foto nr.4 Semaforul de intrare D1/2**

- Semaforul de intrare D1/2 iluminat corespunzător și cu sigiliile complete (**Foto nr.4**);

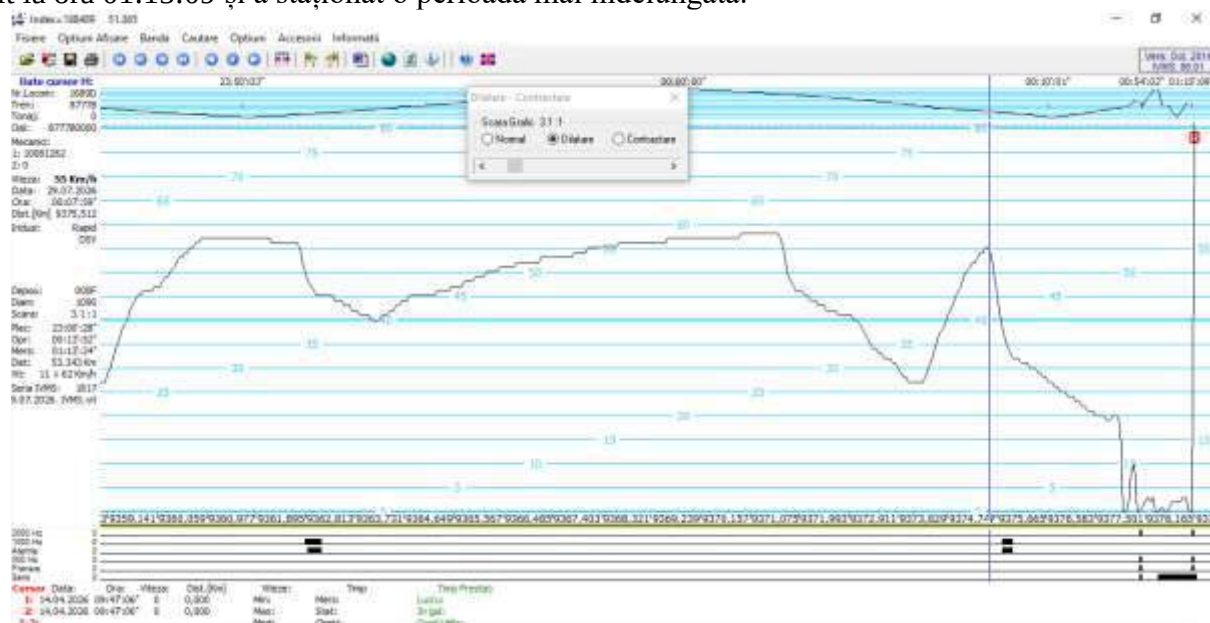
**Foto nr.5 Diagrama IVMS**

- A oprit la ora 01:06:00 și a staționat 16 secunde;

- La ora 01:06:16 s-a pus în mișcare și a parcurs o distanță de cca 334 metri cu Vmax = 3Km/h, a oprit la ora 01:15:09 și a staționat o perioadă mai îndelungată.
