RAPORT DE INVESTIGARE

al accidentului feroviar produs la data de 26.06.2020, ora 21:50,
în stația CFR Balota, prin deraierea de ambele osii și înclinarea vagonului nr.24874363779-0,
al 9-lea din compunerea trenului de marfă nr.30548

Raport investigare final
23.06.2021

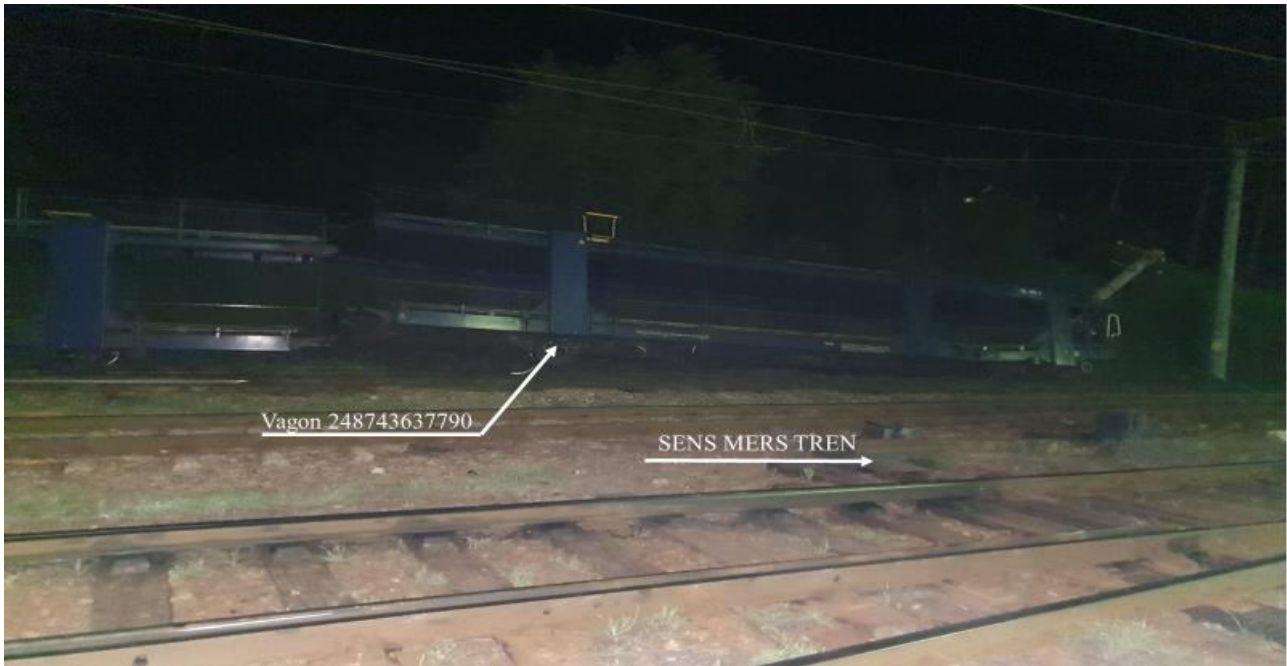
foto nr.1: vagonul nr.9 de la siguranță în stare deraiată

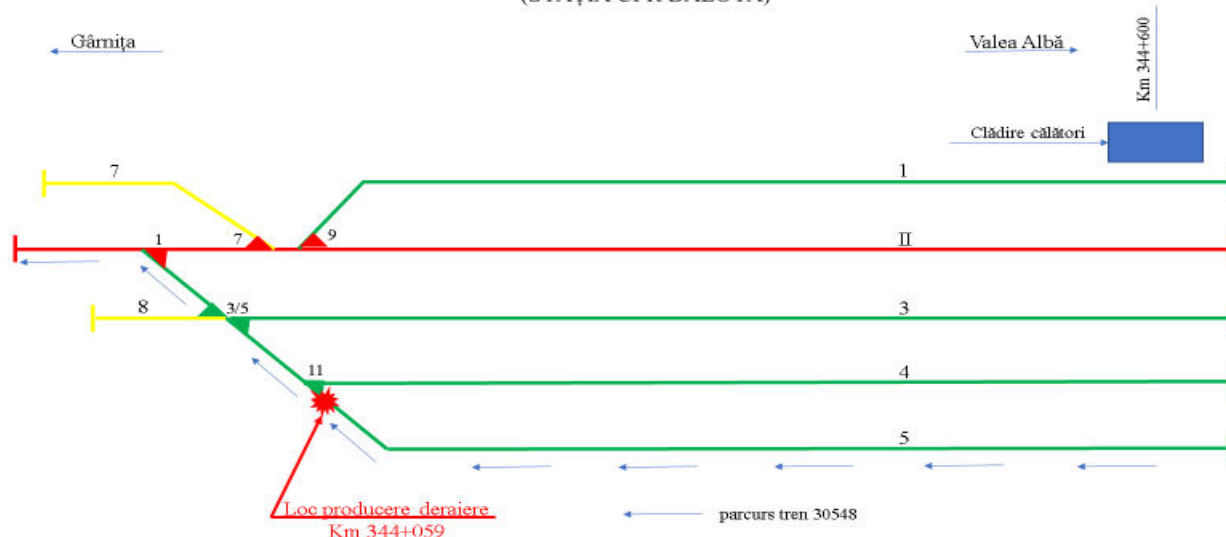
fig. nr.2: schița producerii accidentului

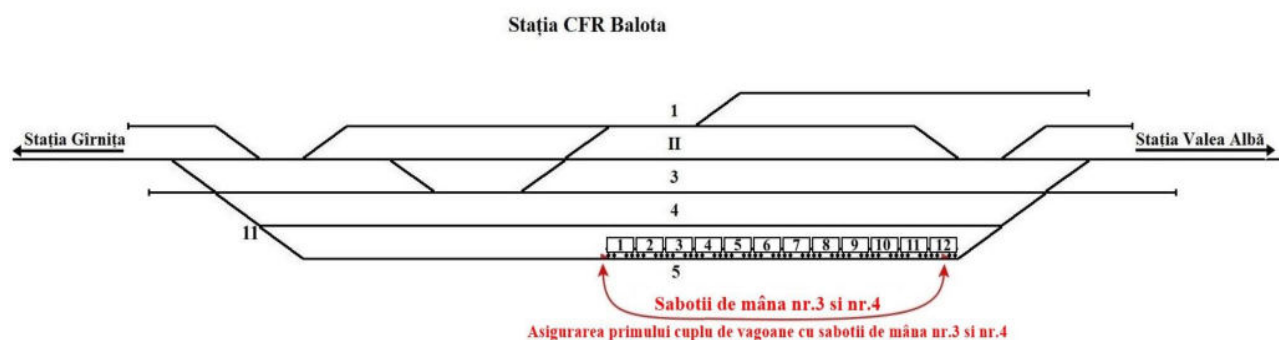
fig. nr.3: așezarea saboților de mână în vederea asigurării primului cuplu de vagoane

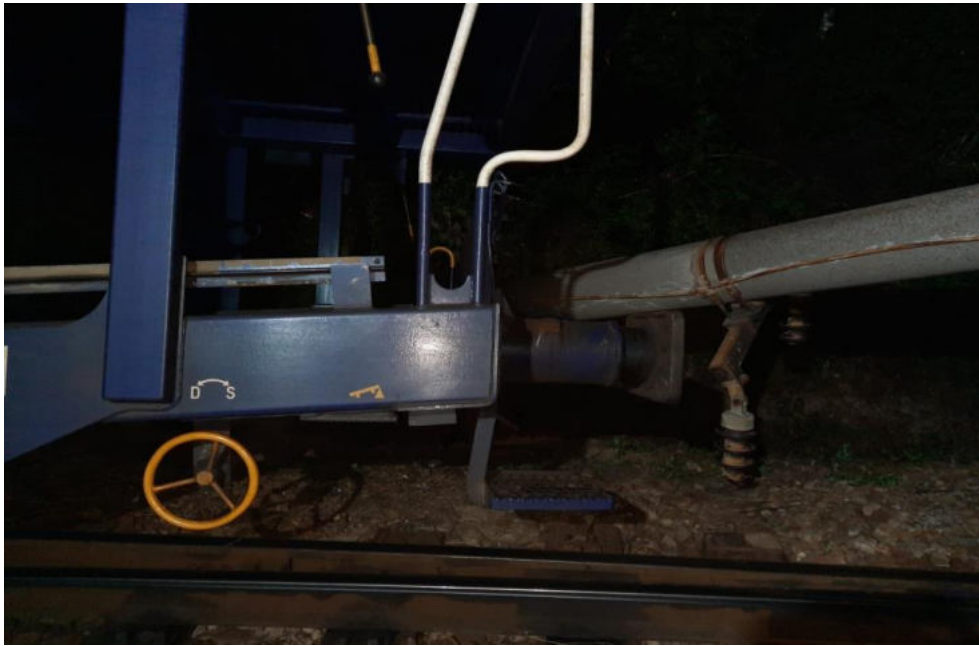
La călcâiul schimbătorului de cale nr.11, atacat pe „directă”, la o viteză a trenului de aproximativ 6 km/h, s-a produs deraierea vagonului nr.24874363779-0, al 9-lea de la locomotivă, de ambele osii. În deplasarea sa în stare deraiată, vagonul a lovit stâlpul de susținere a liniei de contact nr. 17, dislocându-l și deplasându-l înspre exteriorul căii.

foto nr.2: stâlpul de susținere a LC nr.17 lovit de vagonul deraiat

- un stâlp LC de beton (nr.17) rupt;
- 2 console și elementele de fixare deformat;
- 4 izolatori distruși.

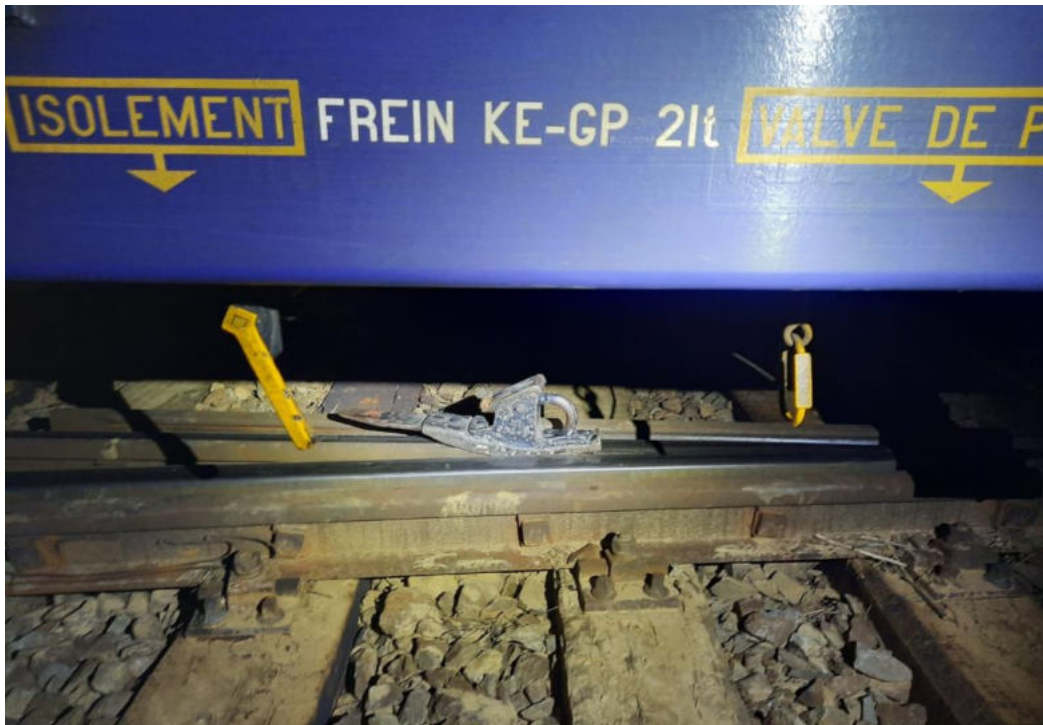
La verificarea pe teren, s-a constatat faptul că, în zona inimii de încrucișare a schimbătorului de cale nr.11, pe partea dreaptă în sensul de mers al trenului, se afla un sabot de mână. Acesta a fost verificat și a fost identificat ca fiind sabotul nr.4 al stației CFR Balota.

foto nr.3: poziția sabotului de mână după producerea accidentului

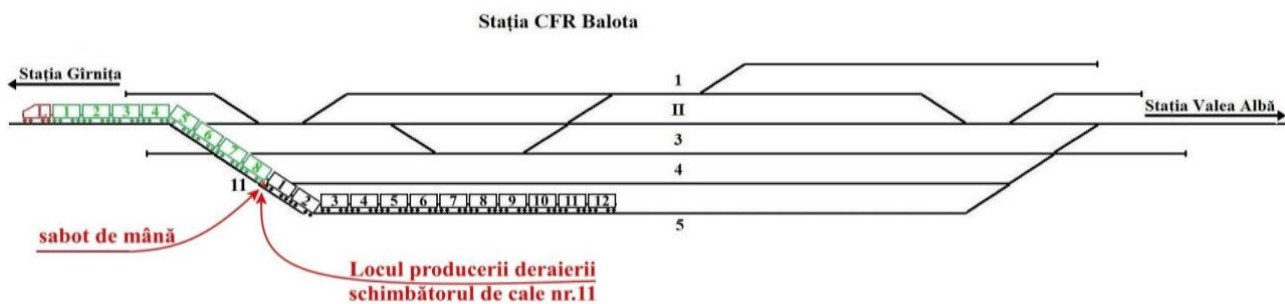
fig. nr.4: schița locului producerii accidentului

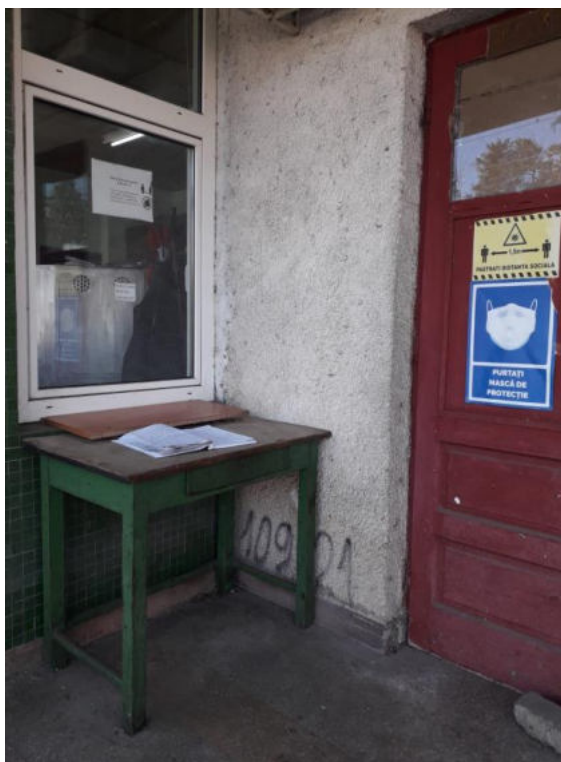
În cadrul acestui Plan de măsuri este menționată, ca măsură, faptul că, în biroul de mișcare este restricționat accesul salariaților OTF în vederea înscrierilor în registrele specifice, înscrierile referitoare la asigurarea vagoanelor cu saboți de mână și frâne de mână a trenurilor OTF și altele asemenea efectuându-se în „registrul special”, accesul la acesta făcându-se pe geamul Biroului de Mișcare, fiind amenajată o masă în acest scop.

*foto nr.4: locul de înscriere a datelor
în Registrul special*

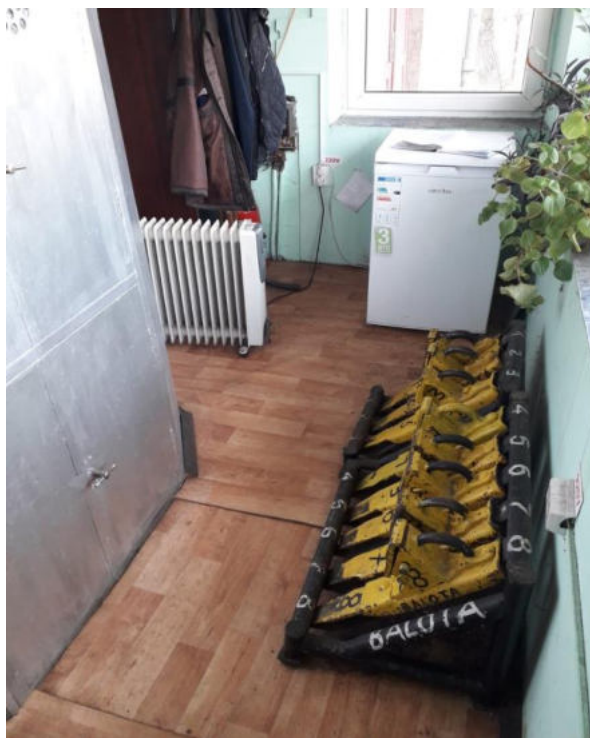
foto nr.5: rastelul cu sabotii de mână aflat în Biroul de mișcare

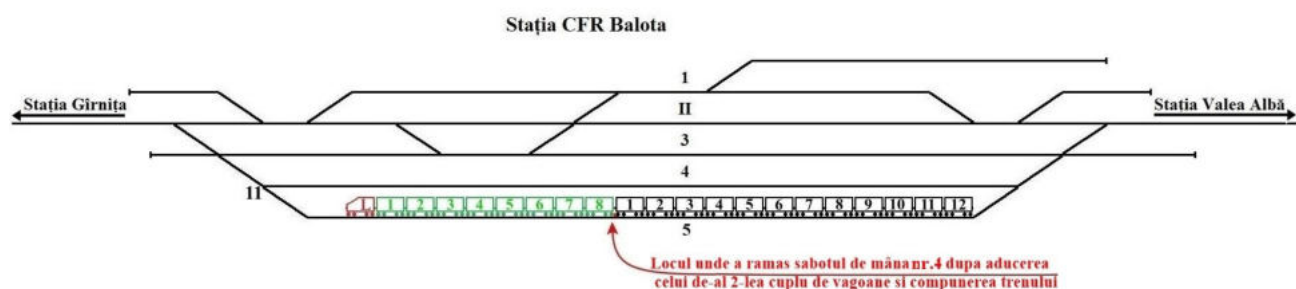
După completarea arătării vagoanelor, la ora 20:45, a fost consemnat în registrul special, de către șeful de tren, faptul că au fost ridicate discurile roșii, slăbite frânele de mână de la primul cuplu, s-au ridicat și depus pe rastelul din biroul de mișcare sabotii de mână nr.3 și nr.4, trenul fiind pregătit pentru efectuarea probei frânei. În condițiile descrise mai sus, pe rastelul cu sabotii de mână nu se afla și sabotul de mână nr.4, acesta nefiind ridicat de către șeful de manevră de la roata vagonului nr.9 din componerea trenului.

fig. nr.5: poziția sabotului nr.4 la momentul îndrumării trenului
