## RAPORT DE INVESTIGARE

al incidentului feroviar produs pe raza de activitate a Sucursalei Regionale de Căi Ferate Brașov în circulația trenului de marfă nr.80324 din data de 10.04.2020, aparținând Grup Feroviar Român SA, remorcat cu locomotiva electrică **EA nr.185**, între Stațiile CFR Toplița și Gheorgheni

*Raport final*  
08 decembrie 2020

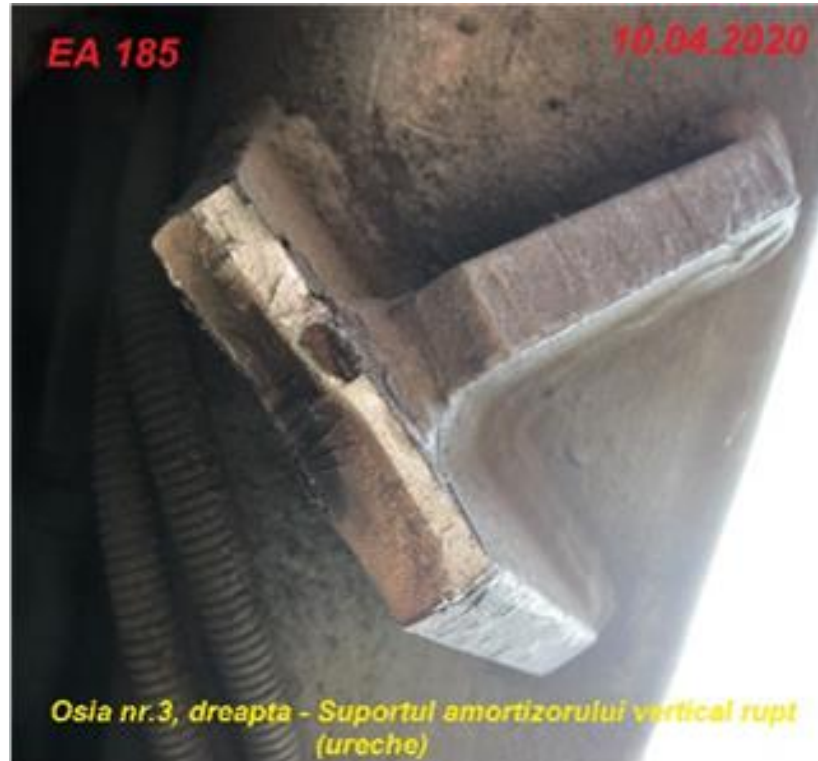
*Foto nr.1*

**Cauza directă** a producerii incidentului o constituie ruperea urechii de fixare (ruptura veche 70%) pe cutia locomotivei a bolțului amortizorului hidraulic vertical aferent osiei nr.3 partea dreaptă și ieșirea amortizorului din gabaritul materialului rulant (locomotiva).

- lipsa amortizorului vertical în dreptul osiei nr.3, partea dreaptă a sensului de mers;
- suportul de fixare a amortizorului vertical (urechea) de cutia locomotivei rupt, cu fisuri vechi, (pată neagră și urme de rugină), poziționate spre interiorul locomotivei – *foto nr.1*;
- bolțul de fixare a amortizorului pe legătura de gardă îndoit și urme de lovire recentă a capacului de protecție./gresare al osiei nr.3, dreapta.

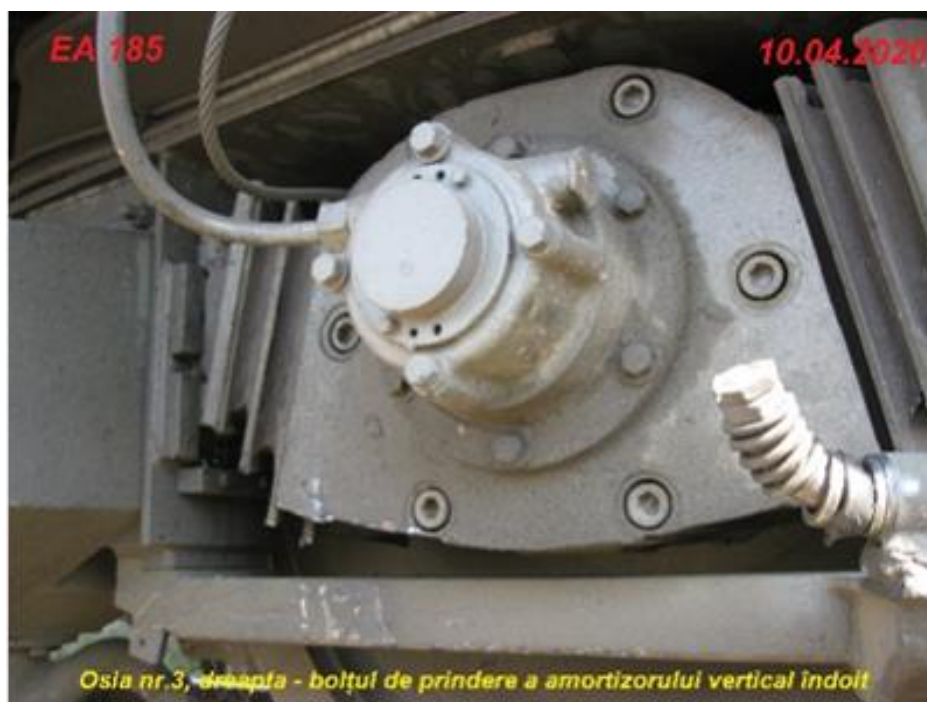
*Foto nr.2 - Imagini ale suportului de fixare a amortizorului vertical (urechea) de cutia locomotivei rupt, bolțul de fixare a amortizorului pe legătura de gardă îndoit și urme de lovire recentă a capacului de protecție/gresare al osiei nr.3, dreapta*

Deteriorarea sistemului de prindere al amortizoarelor, poate fi produs de șocurile provenite din cale, datorită neconformităților acesteia dar și datorită pierderii totale sau parțiale a calității materialului care asigură funcționarea acestuia.

Nu s-a putut stabili o zonă a căii ferate anterior primului inductor lovit, cu defect de nivel transversal pronunțat, care să fi putut contribui la ruperea subansamblului de prindere de pe cutia locomotivei a amortizorului vertical (urechea de fixare a bolțului amortizorului). Dar, în general, starea tehnică a căii ferate (infrastructură și suprastructură) poate influența în timp funcționarea amortizoarelor, prin transmiterea unor șocuri care uneori pot fi atât de puternice, încât în timp, pot conduce la ruperea unor părți componente ale amortizoarelor.
