## RAPORT DE INVESTIGARE

al incidentului feroviar produs pe raza de activitate a Sucursalei Regionale de Căi Ferate Iași la data de 22.10.2020, în circulația trenului de marfă nr.50476 aparținând SC Unicom Tranzit SA, prin lovirea unor elemente ale instalației CED pe distanța Berchișești – Câmpulung Moldovenesc

*Raport Final  
27 iulie 2021*

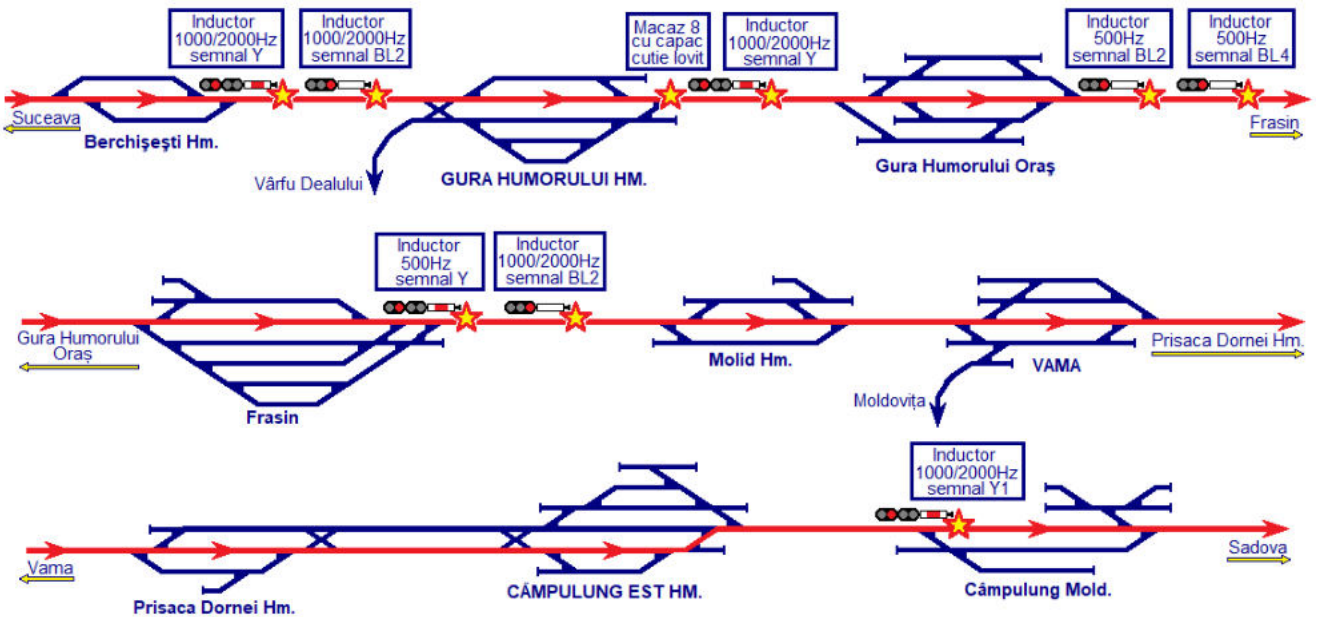
- Inductorul de 1000/2000 Hz al semnalului Y al stației Berchișești a avut cablul smuls din pichet și colier fixare cablu înlocuit;
- Inductorul de 1000/2000 Hz al semnalului de bloc BL 2 Berchișești - Gura Humorului a avut cablul smuls din inductor și pichet inclinat;
- Macazul nr. 8 al stației Gura Humorului cu capacul de protecție al barelor lovit, deformat și cu resturi de material textil sintetic;
- Inductorul de 1000/2000 Hz al semnalului Y al stației Gura Humorului a avut cablul smuls din pichet și pichetul deplasat;
- Inductorul de 500 Hz al semnalului de bloc BL 2 Gura Humorului Oraș - Frasin a avut cablul smuls din inductor și pichet îndoit;
- Inductorul de 500 Hz al semnalului de bloc BL 4 Gura Humorului Oraș - Frasin a avut cablul smuls din inductor și cablul cu urme de lovituri;

- Inductorul de 500 Hz al semnalului Y2 al stației Frasin a avut cablul smuls din pichet și pichet rotit;
- Inductorul de 1000/2000 Hz al semnalului de bloc BL 2 Frasin - Molid a avut cablul smuls din pichet și tubul de protecție al cablului rupt;
- Inductorul de 1000/2000 Hz al semnalului Y1 al stației Câmpulung Moldovenesc a avut cablul smuls din pichet și pichetul deplasat;
- La a doua traversa după inductorul semnalului Y1 al stației Câmpulung Moldovenesc, în sensul de mers al trenului, pe cleștele de tip „K” s-au găsit resturi de material textil sintetic;
- De la personalul SCB s-a ridicat o chinga de asigurare a mărfii, de circa 3 metri lungime, fără părți metalice, găsită în stația Frasin între firele caii în zona secțiunii de intrare a stației. Chinga prezintă urme de rupere urmare a agățării de anumite corpuri din cale;

Figura nr.2. Avariile produse la instalațiile CED și SCB.

Toate urmele de lovituri s-au constatat pe partea stângă a firului de circulație în sensul de mers al trenului.

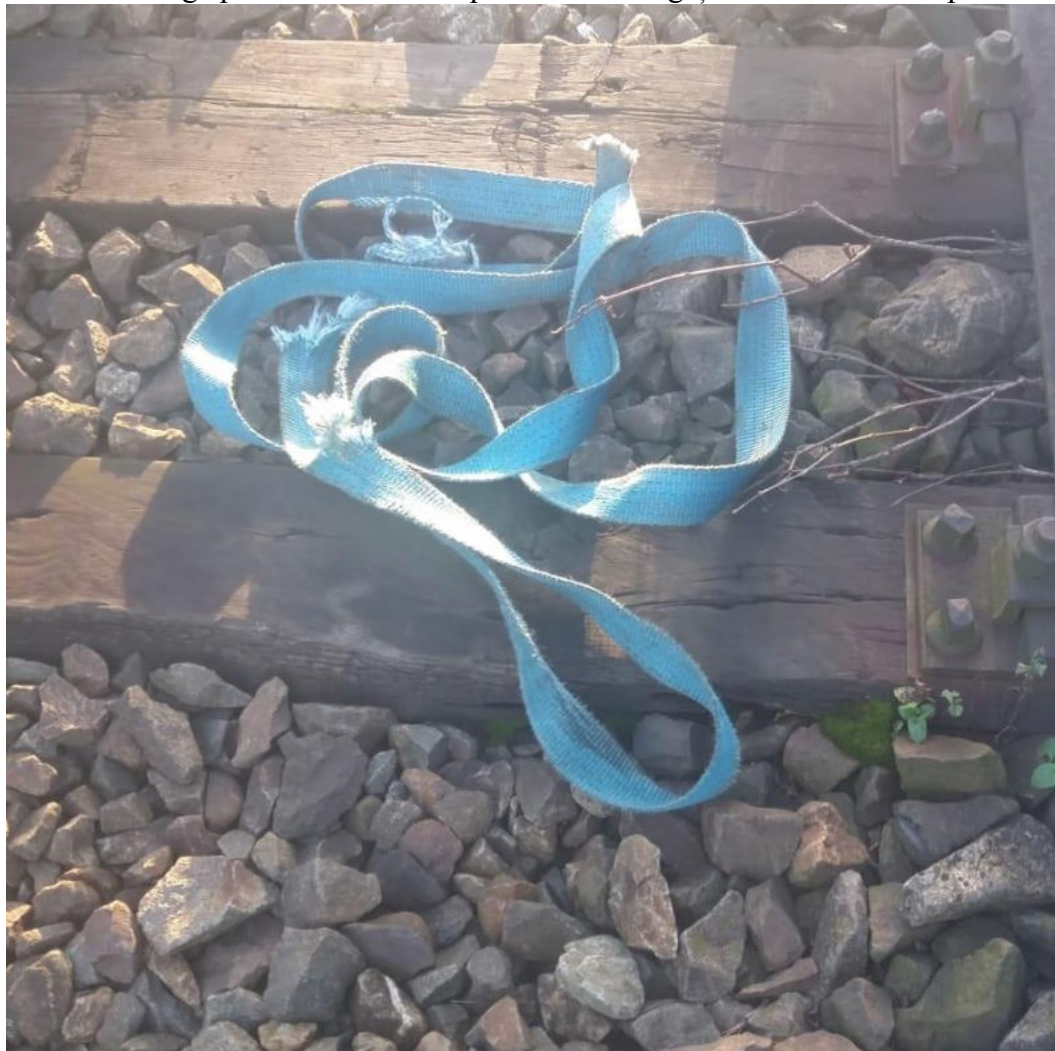
În stația Frasin, una dintre curele s-a rupt la circa 3 metri de capăt și a rămas pe terasament, fiind găsită de personalul SCB. Chinga prezintă urme de rupere urmare a agățării de anumite corpuri din cale.

*Foto nr.2. Curea de asigurare găsită în stația Frasin.*

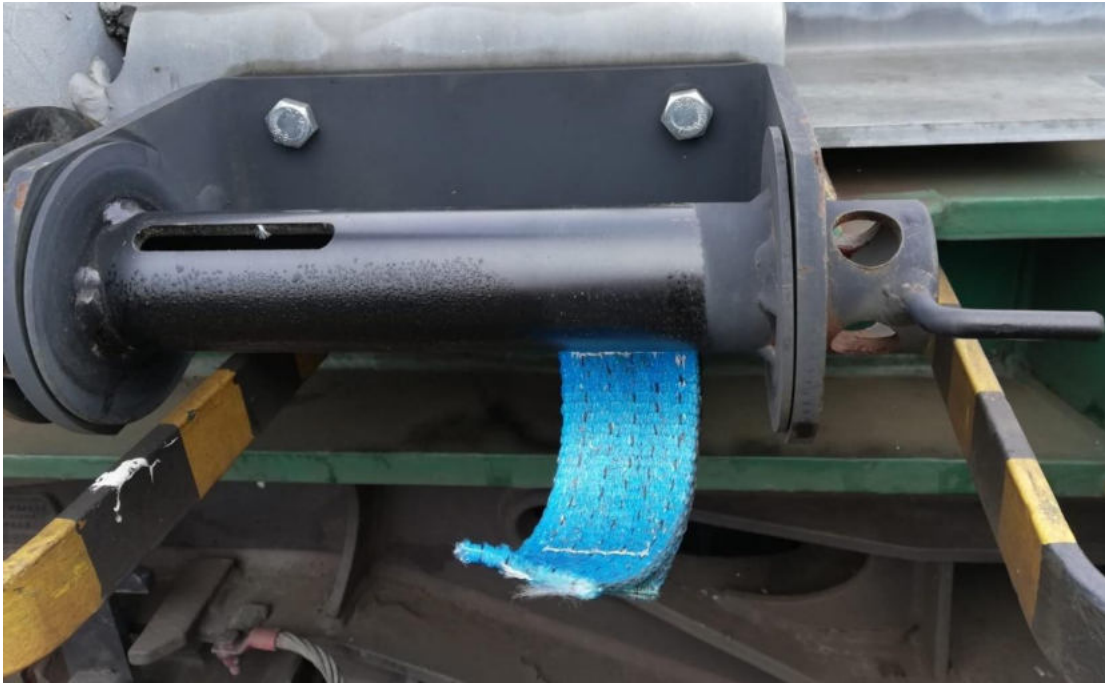
Trenul a fost oprit în stația Dej Triaj și în urma verificărilor efectuate la vagoanele din compunerea trenului s-au constatat un număr de 5 vagoane elementele de asigurare a mărfii lipsa, tăiate recent sau degradate ca urmare a contactului cu terasamentul căii ferate.

*Foto nr.3. Curea de asigurare desfășurată recent și tăiată.*

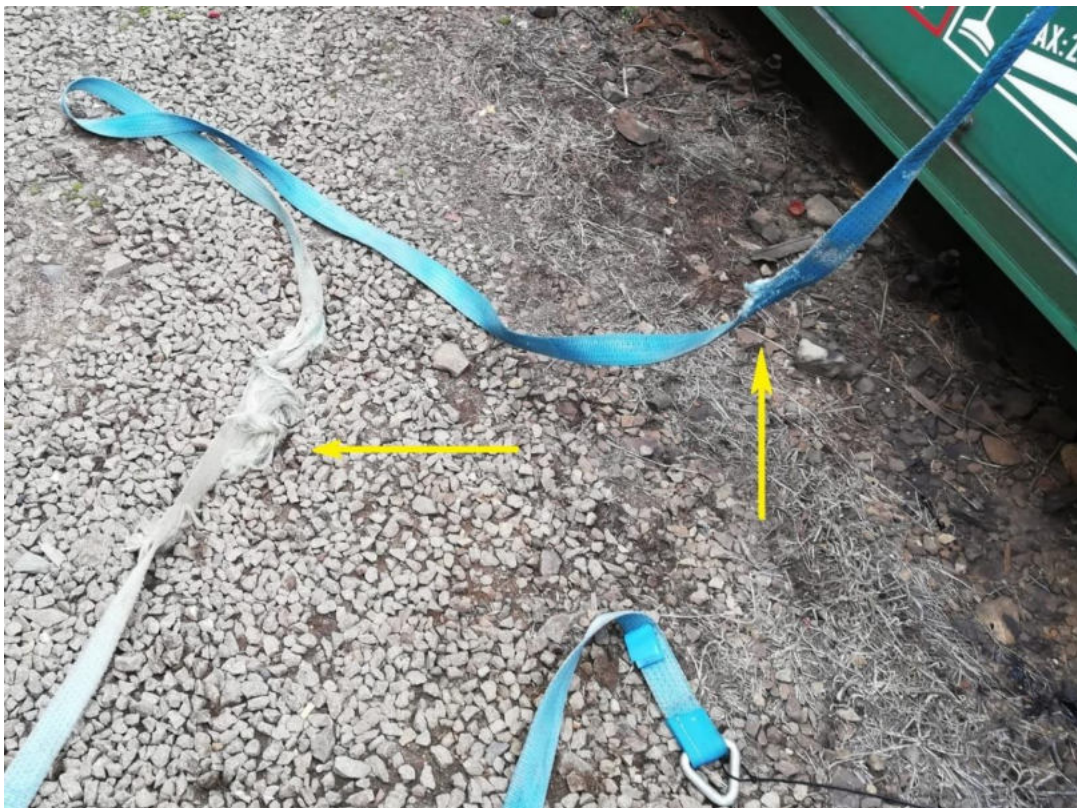
- Vagonul nr. 31434556014-3 cu un element de asigurare a mărfii tăiat în două locuri, cu urme de deteriorare datorită contactului cu terasamentul iar capătul metalic cu urme de lovituri;
- Vagonul nr. 31434556033-3 cu 5 elemente de asigurare a mărfii tăiate și unul lipsă;
- Vagonul nr. 31434556015-0 cu 2 elemente de asigurare a mărfii tăiate;
- Vagonul nr. 31434556027-5 cu 2 elemente de asigurare a mărfii tăiate;
- Vagonul nr. 31434556013-5 cu 1 element de asigurare a mărfii lipsă

*Foto nr.4. Curea degradată ca urmare a frecării cu terasamentul și tăiată parțial.*
