RAPORT DE INVESTIGARE

privind incidentul feroviar produs la data de 12.04.2021, pe raza de activitate a Sucursalei Regionale de Căi Ferate București, în HM Stănești, prin depășirea semnalului luminos de ieșire XI de către trenul nr. 34153 (locomotivă izolată DA 797)

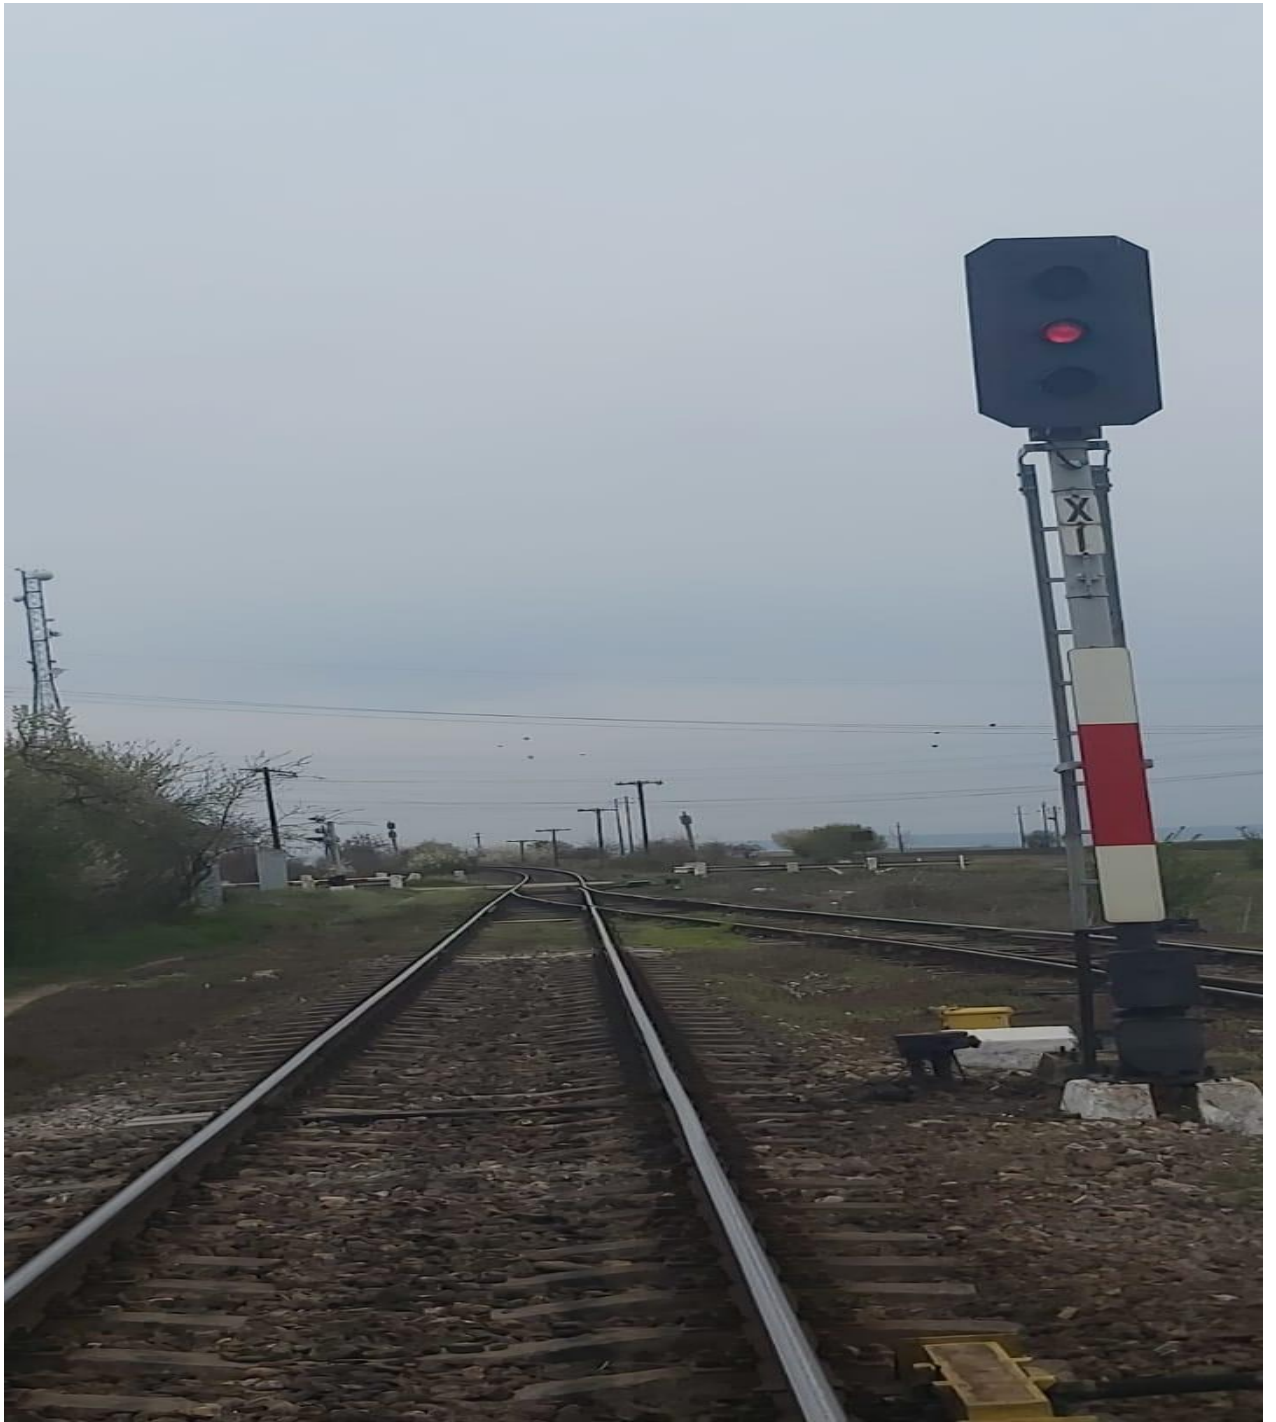
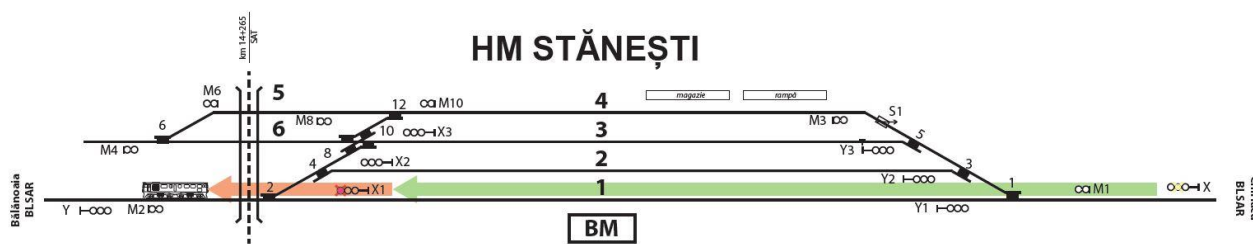
După depășirea semnalului luminos de intrare X de culoare galbenă al HM Stănești cu indicația „LIBER cu viteza stabilită. ATENȚIE! Semnalul următor ordonă oprirea”, mecanicul de locomotivă s-a aplecat să ridice pixul, care a căzut de pe pupitru. În momentul în care s-a ridicat mecanicul de locomotivă a observat din scurt semnalului luminos de ieșire X1, aflat în poziție de oprire de culoare roșie cu indicația „OPREȘTE fără a depăși semnalul”, a luat măsuri de oprire a trenului, talonând-macazul nr.2. La ora 19.46, trenul nr.34513 (locomotivă izolată DA 797), a oprit la 50 metri după trecerea la nivel din cap Y a HM Stănești.

Incidentul feroviar s-a produs pe fondul nerespectării indicației semnalului luminos de ieșire XI aflat în poziție pe oprire.
