## RAPORT DE INVESTIGARE

al incidentului feroviar de metrou  
produs la data de 12.05.2021, în stația 1 Mai, în circulația trenului de călători  
nr.5211

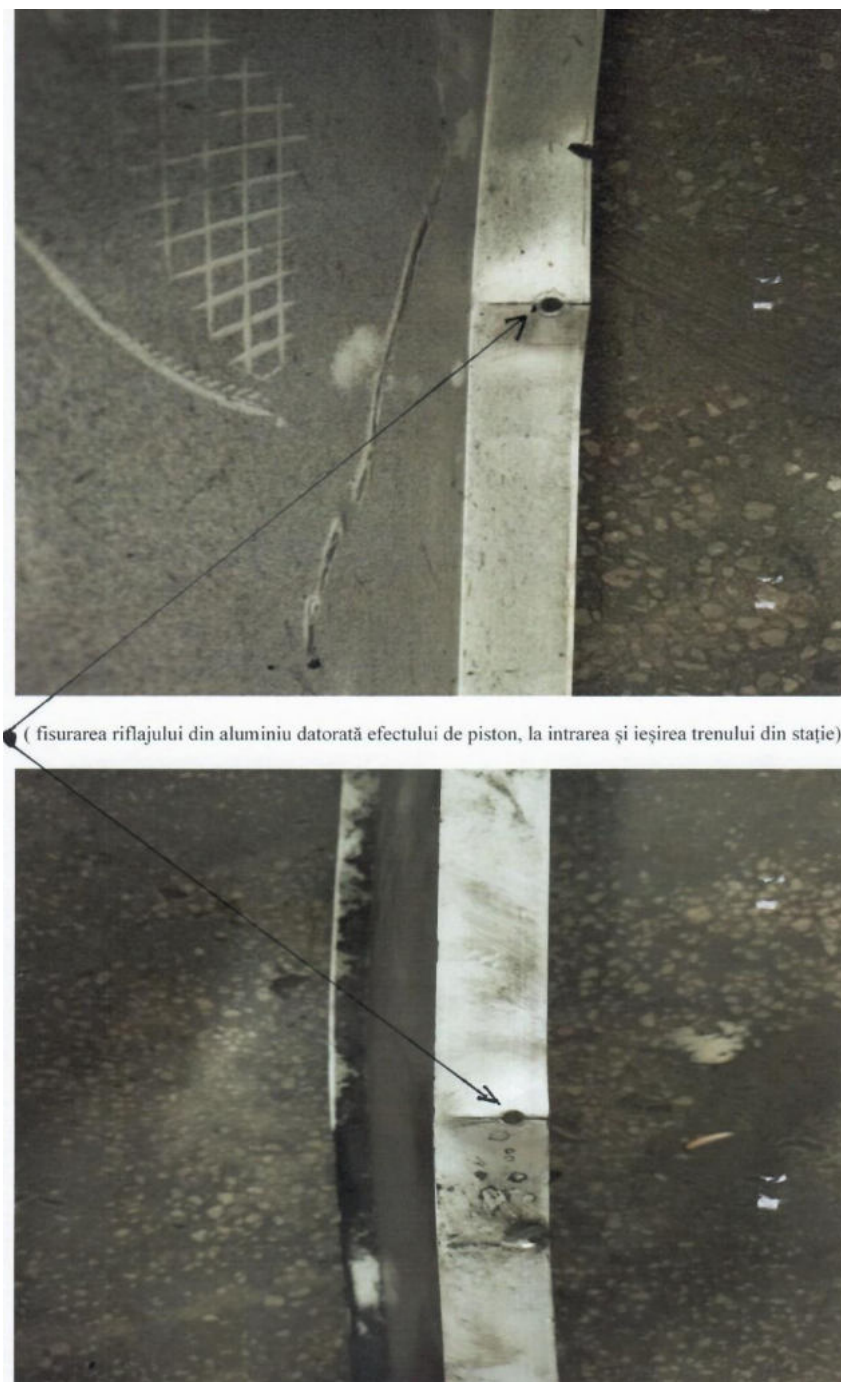
Incidentul feroviar s-a produs pe rețeaua de transport cu metroul din București, Magistrala IV, fir 1, stația 1 Mai. La trecerea trenurilor prin stația 1 Mai se formează curenți de aer. După plecarea unui tren cu călători din stația 1 Mai, către stația Grivița, de la linia 2, la aproximativ 15 secunde, la ora 08:01, un riflaj metalic din tavanul fals al stației, de la nivel peron, s-a desprins și a căzut în calea de rulare a liniei 1, în gabarițul de liberă trecere, la circa 25 m de intrarea în stație. Trenul cu călători nr. 5211, de tip BM1-IVA, compus din REM 037-056-134, care circula pe direcția Gara de Nord – Străulești, a intrat în stația 1 Mai la ora 08:03, și a lovit riflajul metalic. După lovire, din

cauza contactului dintre șina de contact și linie, prin riflajul metalic, s-au produs scurtcircuite electrice cu degajare de fum, tensiunea din șina de contact s-a deconectat iar trenul 5211 a oprit.

*Figura 1 Riflajul căzut în calea de rulare din stația 1 Mai, în data de 12.05.2021.*

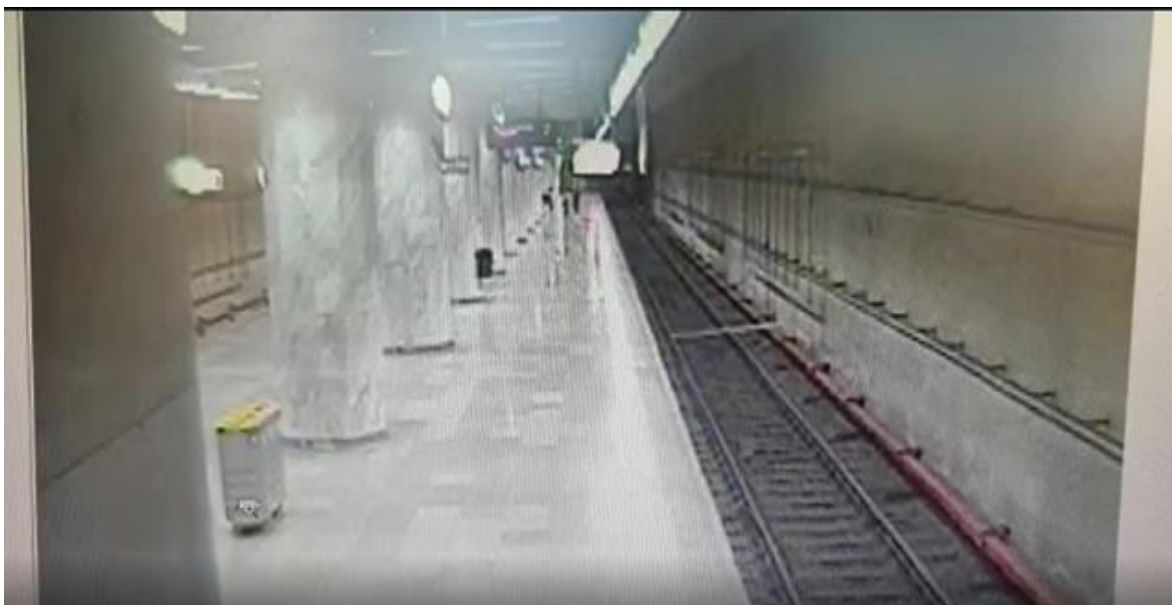
- Conform Instrucțiunii nr.305/2002 privind modul de efectuare a reviziilor căii de rulare, instalațiilor speciale ale căii, tunelurilor și construcțiilor speciale, reviziile plafoanelor suspendate se efectuează numai vizual prin observare de pe peron. Prin verificarea vizuală nu se poate observa calitatea prinderii riflajelor metalice de plafonul suspendat, respectiv dacă aceasta s-a slăbit.

- Prinderea elementului metalic din riflaj a cedat din cauza solicitărilor mecanice la care a fost supus, provocate de curenții de aer generați de efectul de piston manifestat la intrarea/plecarea sau trecerea trenurilor prin stația de metrou.

- În urma desprinderii și căderii, elementul metalic a avut puncte de sprijin pe firul stâng al căii și pe protecția șinei de contact (vezi figura 2), în acest fel nefiind detectabilă de sistemul de siguranță interlocking.

- La intrarea în stație, echipa de conducere a trenului 5211 nu a urmărit cu atenție linia și parcursul, contrar prevederilor Instrucțiunilor 201M/2011, art.16, lit. d. În acest fel trenul nu a fost frânat corespunzător, pentru a încerca evitarea lovirii elementului metalic care era compus din culori asemănătoare cu calea de rulare.

Figura 2. Riflajul căzut în calea de rulare, stația 1 Mai, fir 1

1. S-a dispus ca, începând cu data de 12.05.2021, să se verifice riflajele metalice din stațiile 1 Mai, Grivița, Basarab 1 și Basarab 2, respectiv întărirea suplimentară a riflajelor metalice cu autoforante.
2. Prin Ordin de serviciu, s-a dispus ca, începând cu data de 01.06.2021, formațiile de lucru Plafoane suspendate 1 și 2, din cadrul Secției LT 2, să efectueze revizii amănunțite la plafonul suspendat, structura metalică și jgheburile de colectare a apelor provenite din infiltrații din stații, după un program prestabilit.

Autoritatea de Siguranță Feroviară Română – ASFR se va asigura că Metrorex SA va întocmi o procedură pentru verificarea și revizia plafoanelor suspendate, în care vor fi cuprinse modul de efectuare a reviziei și periodicitățile specifice, pentru tipurile de tavane suspendate.
