AGENȚIA DE INVESTIGARE FERROVIARĂ ROMÂNĂ - AGIFER

RAPORT DE INVESTIGARE

privind incidentul feroviar produs la data de 27.03.2022, pe raza de activitate a Sucursalei Regionale CF Constanța, în stația CFR Cernavodă Pod, în circulația trenului de călători Regio nr.8202

*Raport final
14.04.2022*

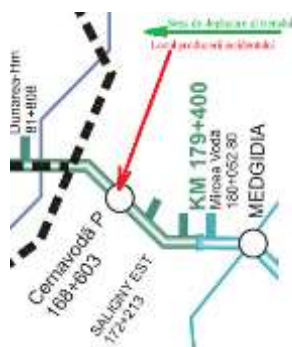
Figura nr.1 Locul producerii incidentului feroviar

La data de **27.03.2022 ora 09:10**, pe raza de activitate a **Sucursalei Regionale CF Constanța**, stația CFR Cernavodă Pod, la gararea trenului Regio nr.8202 (aparținând operatorului de transport feroviar SNTFC „CFR Călători” SA) la linia nr.4, în zona macazului nr.10, locomotiva de remorcare EA 649 a lovit talerul unui aparat de ciocnire de vagon aflat în gabarit. În urma verificărilor efectuate, s-a constatat că talerul aparatului de ciocnire provenea de la un vagon din compunerea trenului de marfă nr.66316027 (aparținând operatorului de transport feroviar SC Grup Feroviar Român SA, denumit în continuare SC GFR SA).

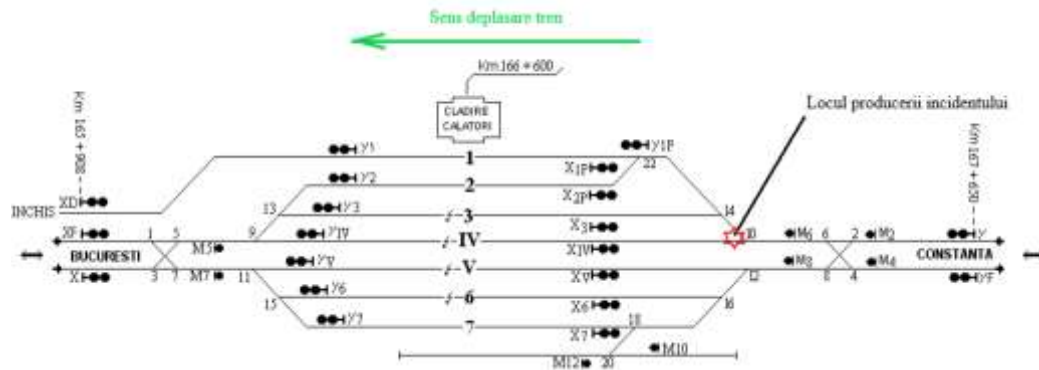
Figura nr.2 Schița locului producerii incidentului feroviar

Trenul de călători nr.8202, a fost expedit din stația CFR Constanța la ora 7:50, a trecut prin dreptul semnalului de intrare al stației CFR Cernavodă Pod, care avea indicația “Liber cu viteza stabilită, semnalul următor ordonă oprirea”, cu manipulare buton “ATENȚIE” cu respectarea vitezei de control $V1=60$ km/h și la ora 09:11:26 se înregistrează producerea unei frânări de urgență cu influență de 2000 Hz, trenul oprind la ora 09:11:11. Oprirea trenului s-a datorat lovirii inductorului locomotivei de talerul aparatului de ciocnire aflat în gabaritul de liberă trecere.

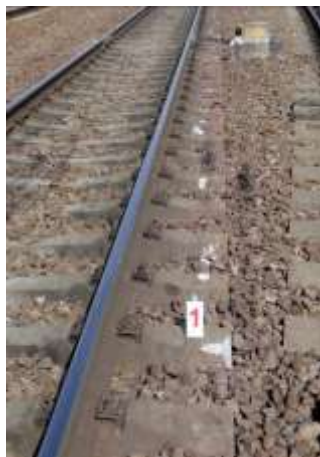
Prima urmă de lovitură pe terasament a fost constatată la km 167+150, în exteriorul liniei, pe partea dreaptă sensul de mers și talerul aparatului de ciocnire și elementele elastice ale acestuia au fost găsite la km 167+100.

Foto nr.1 Urmările incidentului în stația CFR Cernavodă Pod

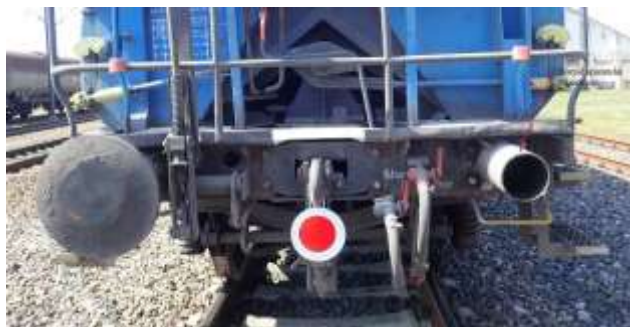
- a. Corpul cutiei aparatului de ciocnire:
- corpul era ovalizat ca urmare a uzurilor generate de frecările existente între corp și tijă la înscrierea în curbă, uzuri care erau pe direcția transversală a corpului;
 - a fost măsurat diametrul pe două direcții, pe orizontală – 192 mm și pe verticală de - 191,7 mm;
 - nu a putut fi măsurat ovalitatea corpului datorită lipsei mijlocului de măsurare.

Foto nr.2 Corpul aparatului de ciocnire

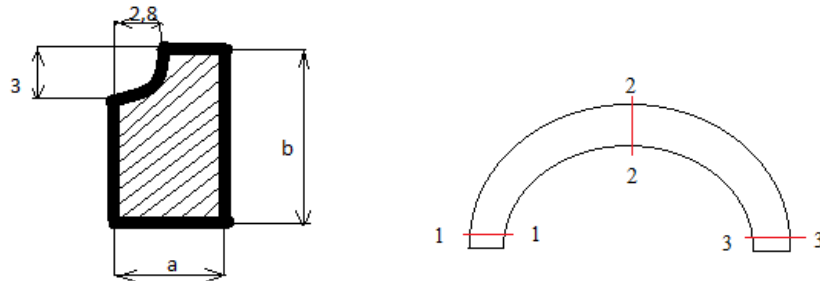
- c. Inelul de fixare (format din două segmente)
- unul din cele două inele prezenta o uzură pe muchia exterioară care a avut contact cu umărul de pe corpul cutiei aparatului de ciocnire;
 - au fost efectuate măsurători ale lățimii și înălțimii segmentului uzat în trei puncte 1, 2 și 3;

Figura nr.3 Segmentul de inel de fixare care prezenta uzură

Punct măsurare	1	2	3
Înălțime (b)	24,5	24,7	24
Lățime (a)	7	7,3	7,3

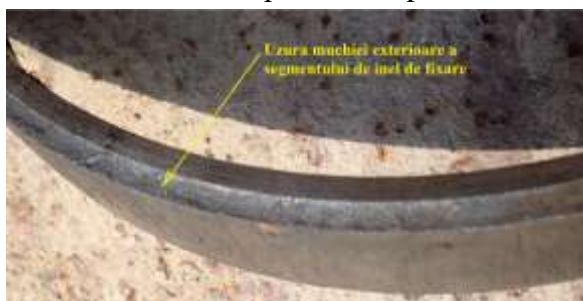
- diametrul interior al inelului de fixare pe direcția perpendiculară pe planul de secționare avea valoarea de 197 mm;
- deschiderea la partea interioară a segmentului de inel cu uzură mare avea valoarea de 202 mm;
- deschiderea la partea interioară a celui de al doilea segment de inel avea valoarea de 199,4 mm;
- partea de segment din inelul de fixare, găsită pe terasamentul căii (care avea uzură), trecea de umărul limită din corpul cutiei aparatului de ciocnire;

Foto nr.3 Segmentul de inel de fixare care prezenta uzură

Incidentul feroviar s-a produs datorită căderii talerului aparatului de ciocnire ca urmare a uzării părții de segment din inelul de fixare a tijeii talerului, fapt care a permis trecerea de umărul limită din corpul cutiei aparatului de ciocnire a tijeii și căderea acestuia pe terasament în zona macazului nr.10 din stația CF Cernavodă Pod.

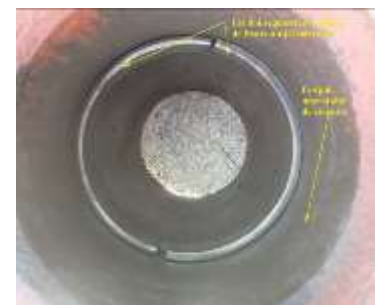
Foto nr.4 Cele două segmente ale inelului de fixare montate în corpul aparatului de ciocnire

- d. a fost montat inelul de fixare în corpul aparatului de ciocnire și s-a obținut o valoare de 13,6 mm a jocului dintre capetele celor două segmente ale inelului de fixare;
- e. lungimea elementului elastic avea valoarea de 552 mm.
